COMMUNICATION DE SERVICE NUMERO 001-2007

SUJET : CAMPAGNE DE RAPPEL

**OBJET : plaque inférieure de fourche (té inférieur avec colonne)
California 1100 EV et California 1100 Stone**

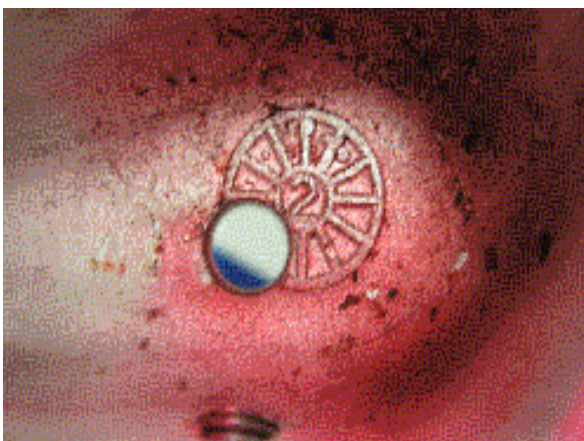
Le contrôle que vous devrez effectuer consiste dans la vérification du dateur que vous trouvez dans la partie inférieure de la plaque de fourche (voir photo ci-jointe).

REMARQUE : la présence du trou sur le dateur, comme indiqué en figure, n'entache pas la lecture de la date de production

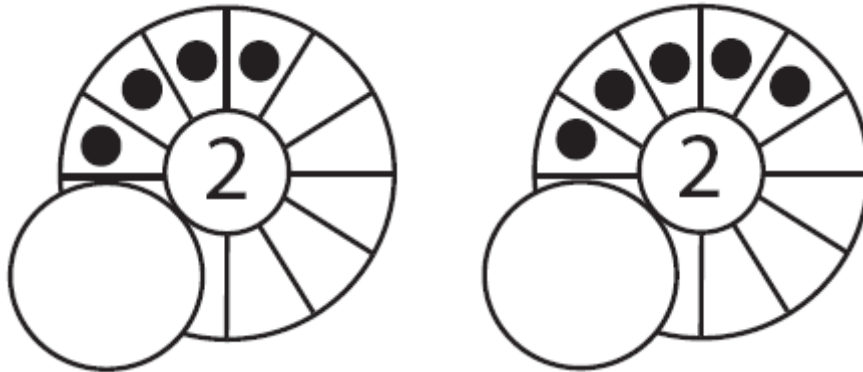
Il ne faut remplacer que les plaques marquées du chiffre 2 central et de quatre ou cinq petits points sur les “quartiers” :

Tous les couples de serrage sont indiqués dans le manuel d'atelier et doivent être scrupuleusement respectés.

En particulier, nous indiquons le couple de serrage de la bague de serrage direction :
170÷180 Nm
