SERVICE-MITTEILUNG NUMMER 001-2007

ARGUMENT: RÜCKRUFAKTION

BETR.: Untere Gabelbrückenplatte (Gabelbrücke mit Lenkkopf)
California1100 EV und California 1100 Stone

Moto Guzzi S.p.A.

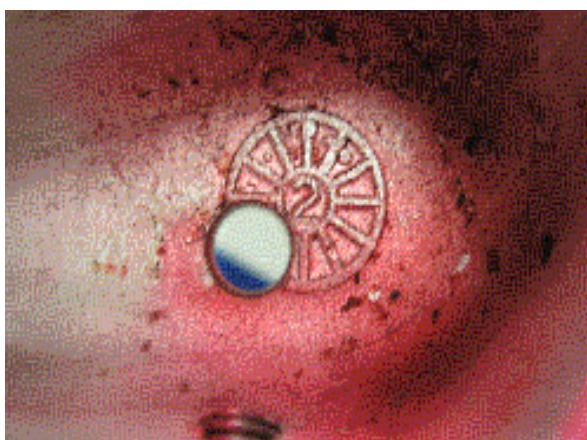
Die Kontrolle besteht in einer Überprüfung des Datumstempels, der am unteren Teil der Gabelbrückenplatte eingeprägt wurde (siehe Foto).

HINWEIS: Auch wenn, wie auf der Abbildung dargestellt, ein Loch an der Datumsprägung vorhanden ist, kann das Produktionsdatum abgelesen werden.

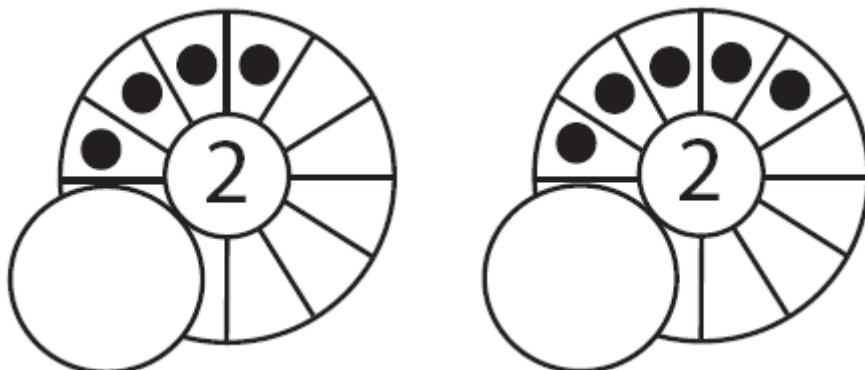
Nur die Platten, deren Stempel in der Mitte die Nummer 2 enthält und vier oder fünf Kügelchen an den "Spalten" aufweist, müssen ausgetauscht werden:

Alle Anzugsmomente können dem Werkstatthandbuch entnommen und müssen strikt eingehalten werden.

Insbesondere ist der Anzugsmoment der Lenkungsklemmbuchse zu berücksichtigen:
170÷180 Nm
