## COMUNICACIÓN DE SERVICIO NÚMERO 001-2007

### TEMA: CAMPAÑA DE RETIRO

ASUNTO: TIJA INFERIOR DE LA HORQUILLA (base con tubo) California 1100 EV y California 1100 Stone

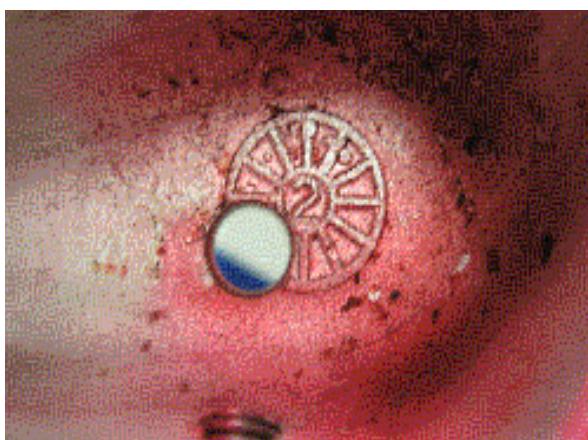
El control que se debe realizar consiste en comprobar el fechador, que se encuentra en la tija inferior de la horquilla (ver foto que se adjunta).

NOTA: la presencia del agujero en el fechador, como ilustra la figura, no impide la lectura de la fecha de producción

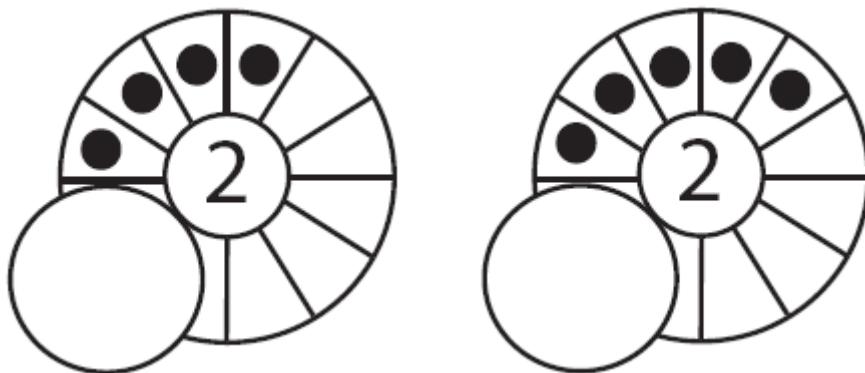
**Se deben sustituir solamente las placas marcadas con el número 2 central y con cuatro o cinco puntos en los “relieves”:**

Todos los pares de apriete están indicados en el manual de taller y se deben respetar escrupulosamente.

En particular, indicamos el par de apriete del casquillo bloqueo dirección: 170÷180 Nm
