COMUNICACIÓN DE SERVICIO NÚMERO 002-2009

TEMA: CAMPAÑA DE ACTUALIZACIÓN TÉCNICA

ASUNTO: MOTORES 8V (GRISO 1200 – STELVIO 1200) – CUBILETES VALVULAS

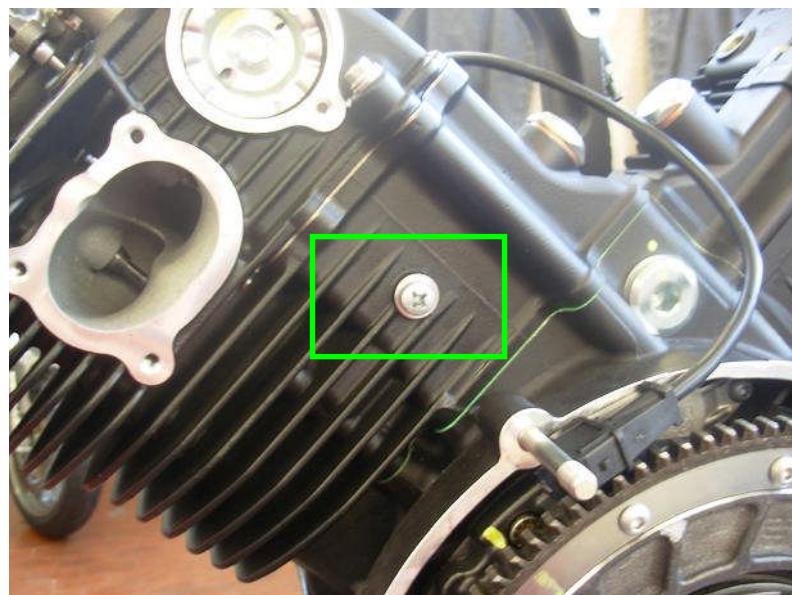
Fig. 1

- 1) Llevar el pistón **izquierdo** al punto muerto superior (PMS), fase de explosión.
- 2) Retirar el tornillo de cierre del orificio para liberar el tensor de la cadena, visible en la parte exterior del cilindro (fig. 1) (**en circulación y en stock**)

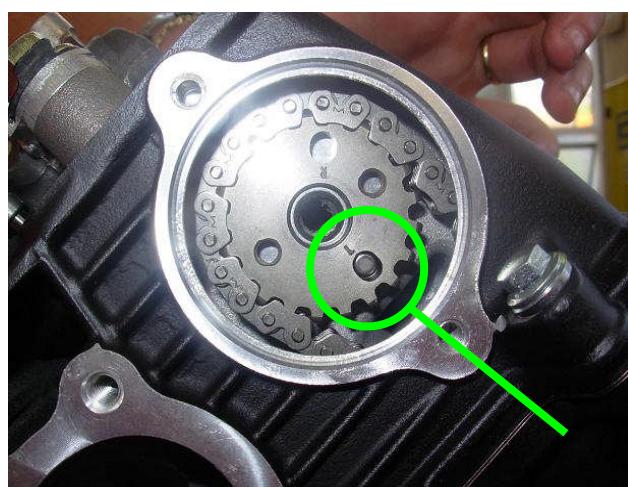
Fig. 2

- 3) Retirar la tapa del respiradero, el tornillo de fijación del engranaje de distribución y la chapa de purga aceite (**en circulación y stock**)
- 4) Controlar que el engranaje de la distribución esté ubicado como en la foto (fig. 2) (**en circulación y en stock**)

La letra **L** debe estar alineada con el orificio inferior de fijación de la tapa del respiradero

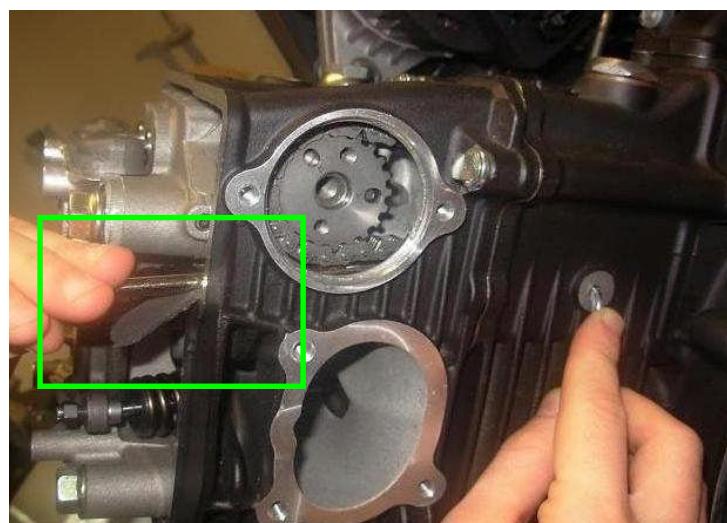
Fig. 3

- 5) Comprimir (para aflojar la tensión de la cadena de la distribución) el tensor de la cadena izquierdo. Para eso, utilizar un destornillador largo, colocar una goma de protección entre el destornillador y la culata, intervenir entre el patín y la cadena empujando hacia abajo el destornillador (ver el recuadro de la fig. 3), luego introducir un pasador (por ejemplo se puede utilizar una llave hexagonal de 4 mm) en el orificio de liberación del tensor de la cadena, para mantenerlo comprimido. (fig. 3) (**en circulación y en stock**)

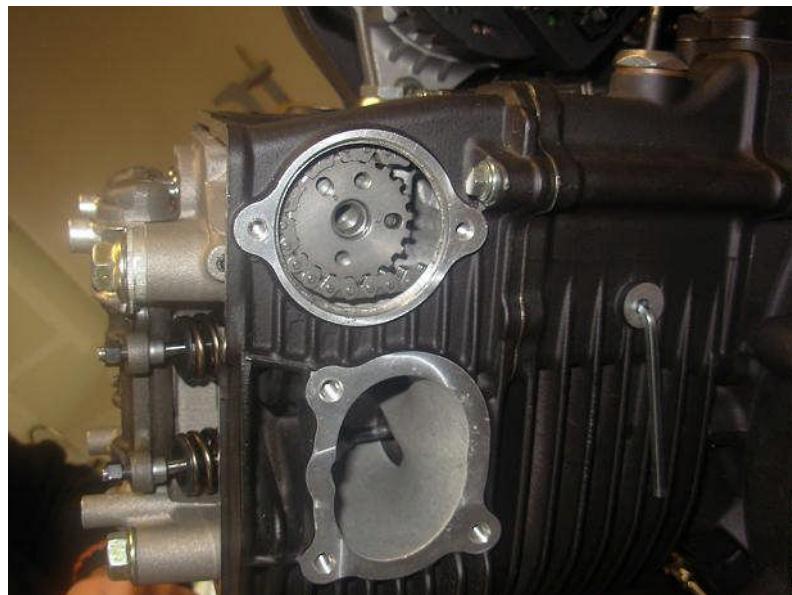
Fig. 4

- 6) Retirar el destornillador largo sin sacar el pasador del orificio (fig. 4) (**en circulación y en stock**)

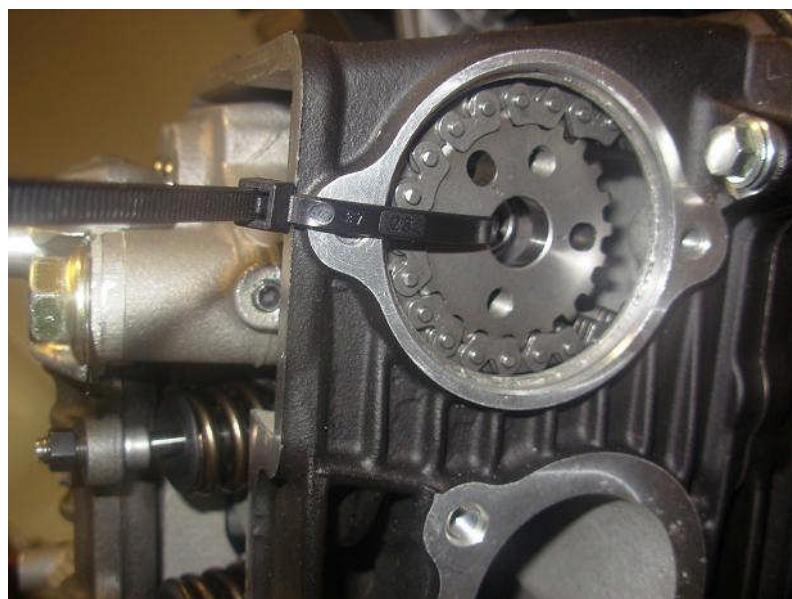
Fig. 5

- 7) Liberar el engranaje de distribución del árbol de levas y unirlo a la culata con una abrazadera, para mantenerlo en posición (fig. 5) (**en circulación y en stock**)

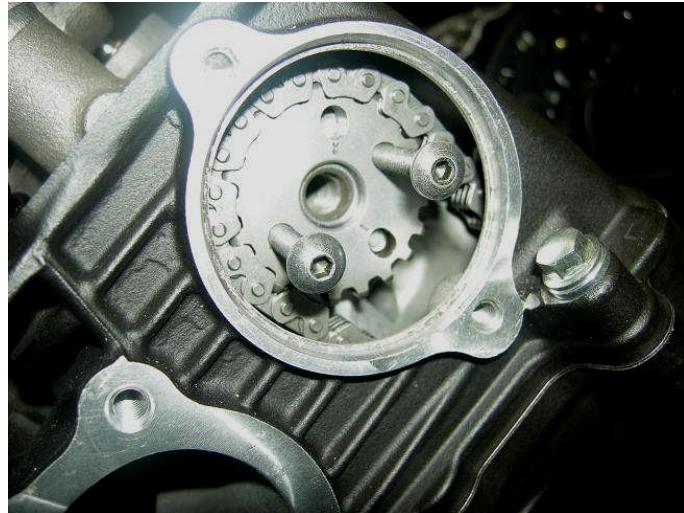
Fig. 6

Durante esta fase prestar mucha atención a la chaveta de arrastre del engranaje de la distribución: podría salirse de su alojamiento y caer en el cárter de la cadena. Si es necesario, enroscar dos tornillos M5 en los orificios roscados del engranaje para simplificar esa operación y el montaje posterior (fig. 6)

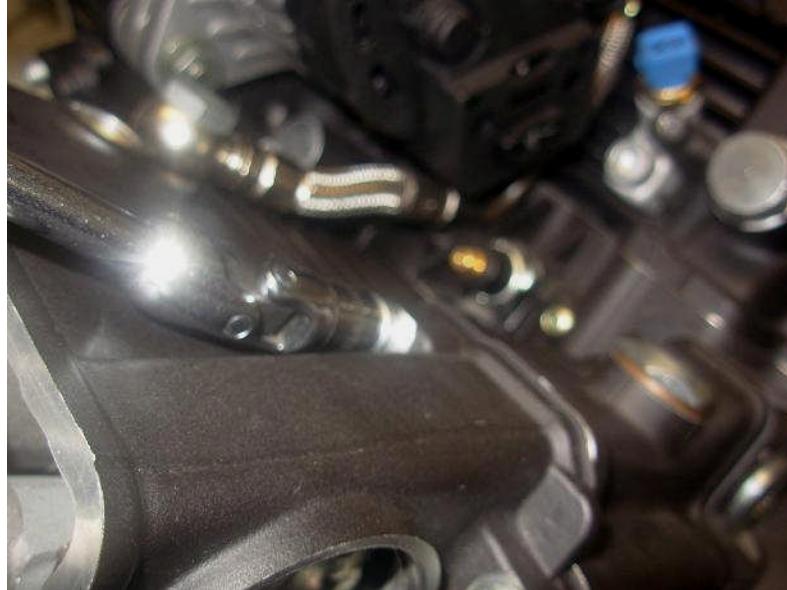
Fig. 7

- 8) Aflojar los dos tornillos largos que fijan la culata al cárter del motor (fig. 7) (**en circulación y en stock**)

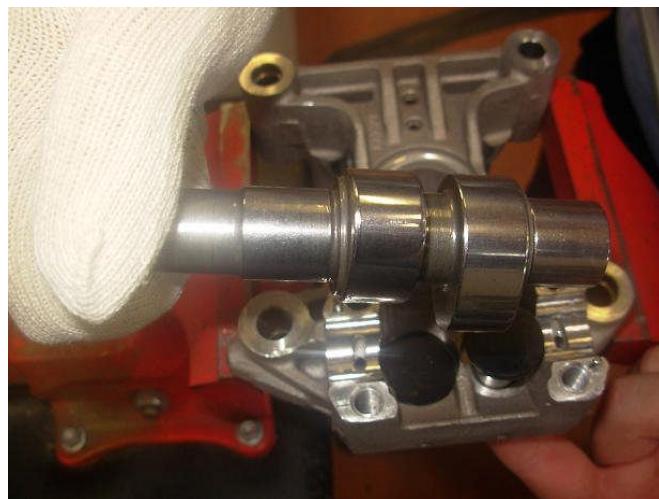
Fig. 8

- 11) Retirar la tapa de cierre del árbol de levas (**en circulación y en stock**)
- 12) Retirar el árbol de levas, los cubiletes y las varillas (fig. 8) (**en circulación y en stock**)

! Durante esta fase marcar la posición y la orientación de las varillas para no equivocarse durante el montaje.

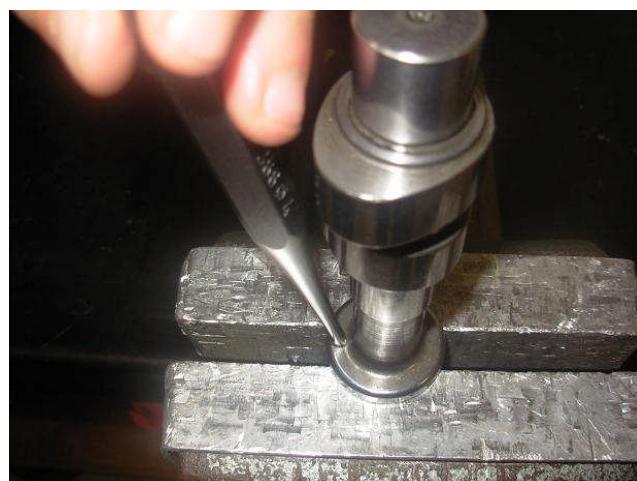
Fig. 9

- 13) Retirar el pasador del árbol de levas con la ayuda de un botador (fig. 9) (**sólo en circulación**)

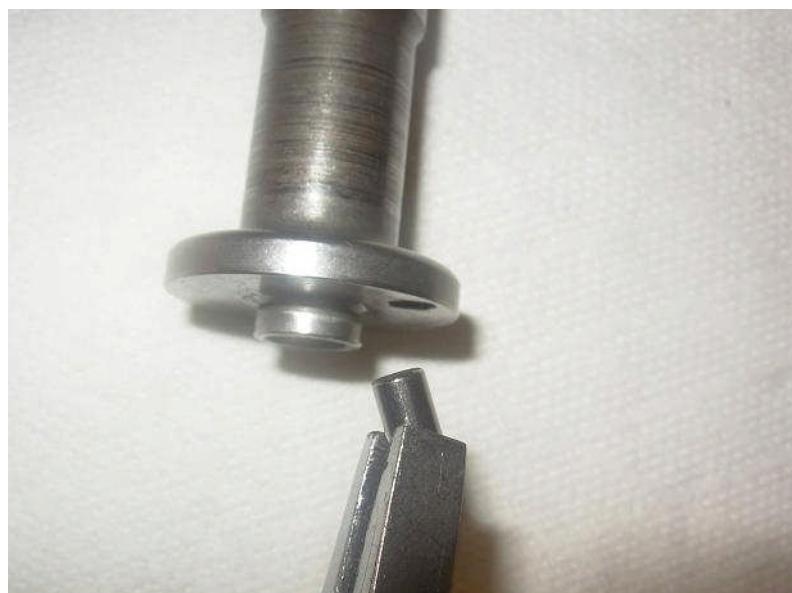
Fig. 10

- 14) Introducir el pasador en el árbol de levas nuevo (fig. 10) (**sólo en circulación**)

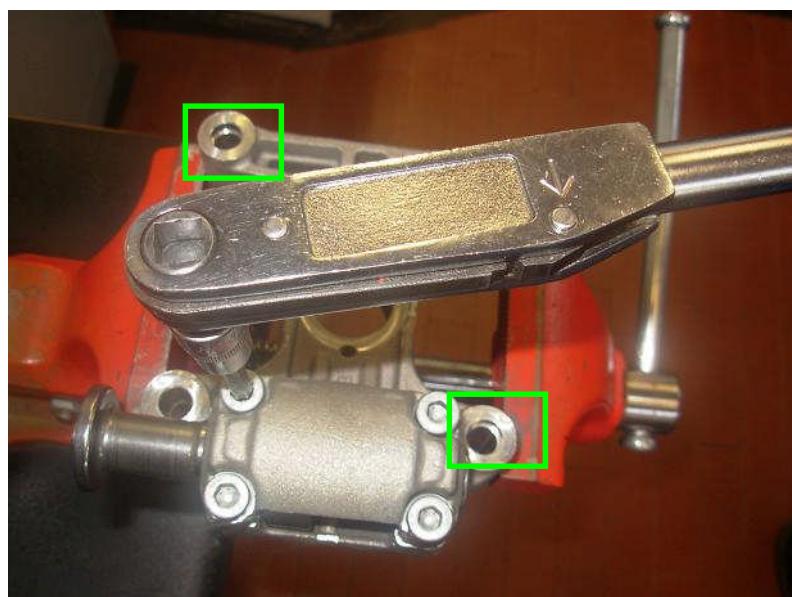
Fig. 11

- 17) Montar la tapa de cierre del árbol de levas (fig. 11) (**en circulación y en stock**)

Par de apriete tornillos de la tapa: 17 Nm

- 19) Montar el castillete completo en la culata controlando que los casquillos de centrado estén en sus alojamientos (indicados en los recuadros de la fig.11) y a continuación apretar las cuatro tuercas (**en circulación y en stock**)

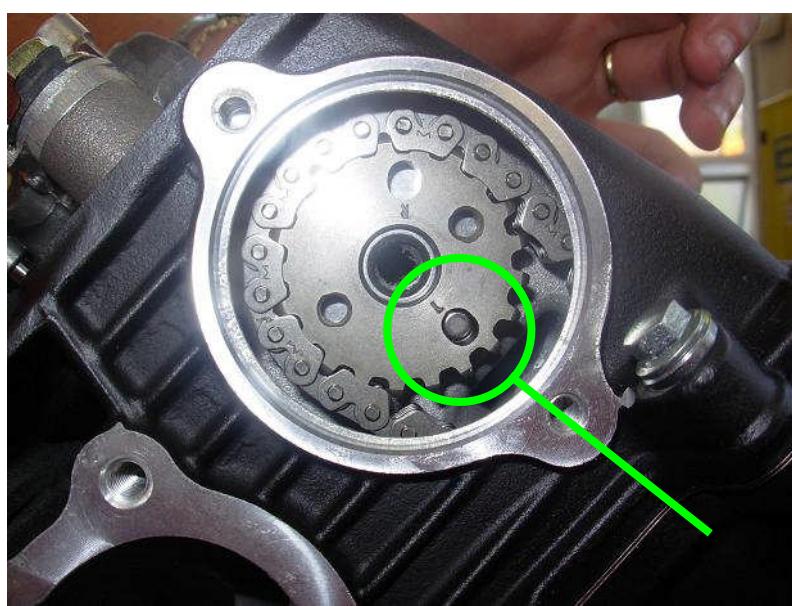
Fig. 12

La letra **L** debe estar alineada con el orificio inferior de fijación de la tapa del respiradero (fig. 12)

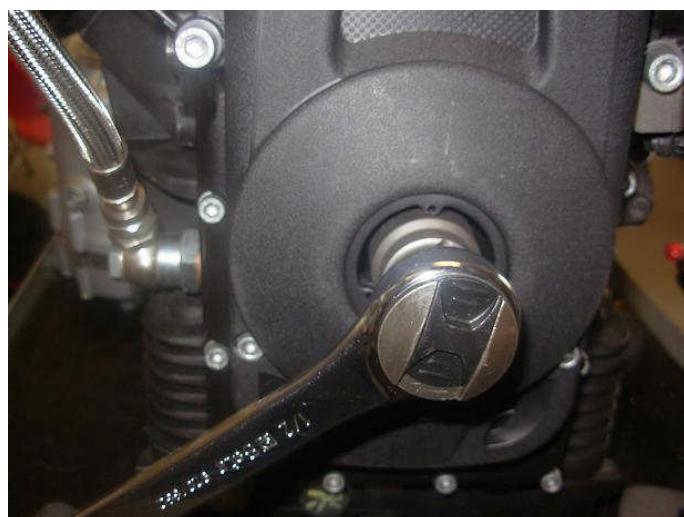
Fig. 13

- 23) Volver a montar la chapa del respiradero y apretar el tornillo de fijación del engranaje de la distribución, manteniendo bloqueado el cigüeñal, como se muestra en la fig. 13 (**en circulación y en stock**)

Loctite 243, par 30 Nm

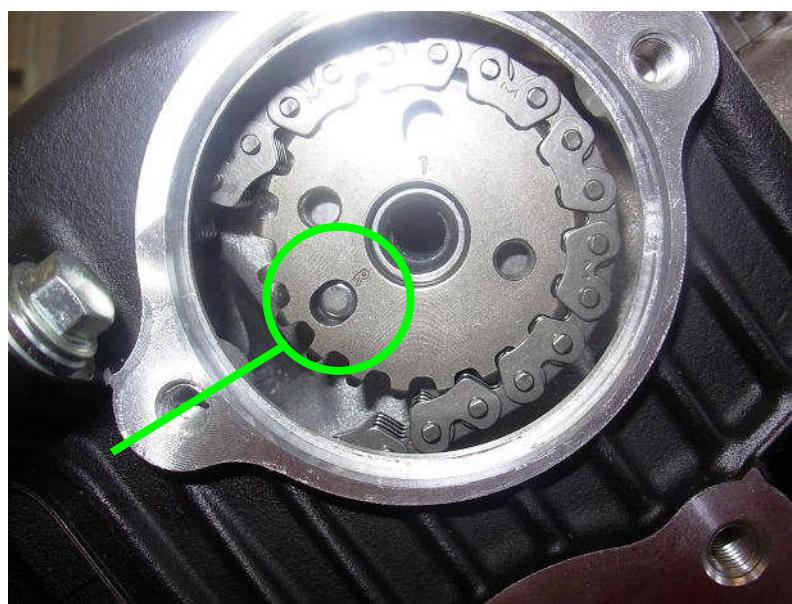
Fig. 14

En este caso la letra **R** (al contrario del cilindro izquierdo) debe estar alineada con el orificio inferior de fijación de la tapa del respiradero (fig.14)

Durante la operación 21, controlar que la posición del engranaje de la distribución en el árbol de levas corresponda a la indicada en la fig.14

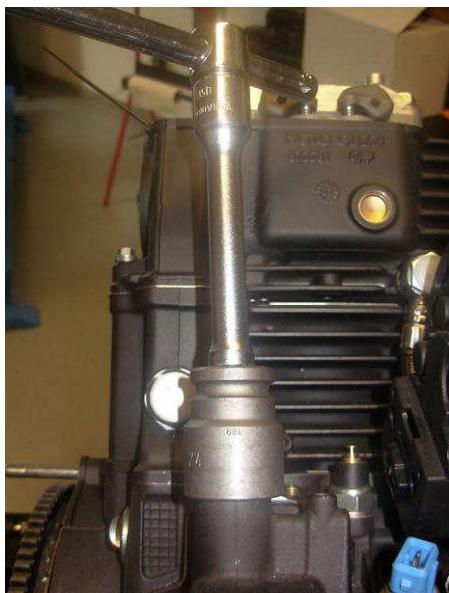
Fig. 15

- 28) Retirar el tensor de la cadena. A tal efecto, basta con retirar el tapón exterior del cilindro con la llave correspondiente (figuras 15 y 16) (**en circulación y en stock**)
