## NOTE TECHNIQUE N° 017 - 2013

### Sujet : Problèmes de fonctionnement du démarreur

**Modèle : 1200 Sport, Bellagio, Breva, Griso, Nevada, Stelvio, V7 – toutes les versions**

## NOTE TECHNIQUE N° 003-2014

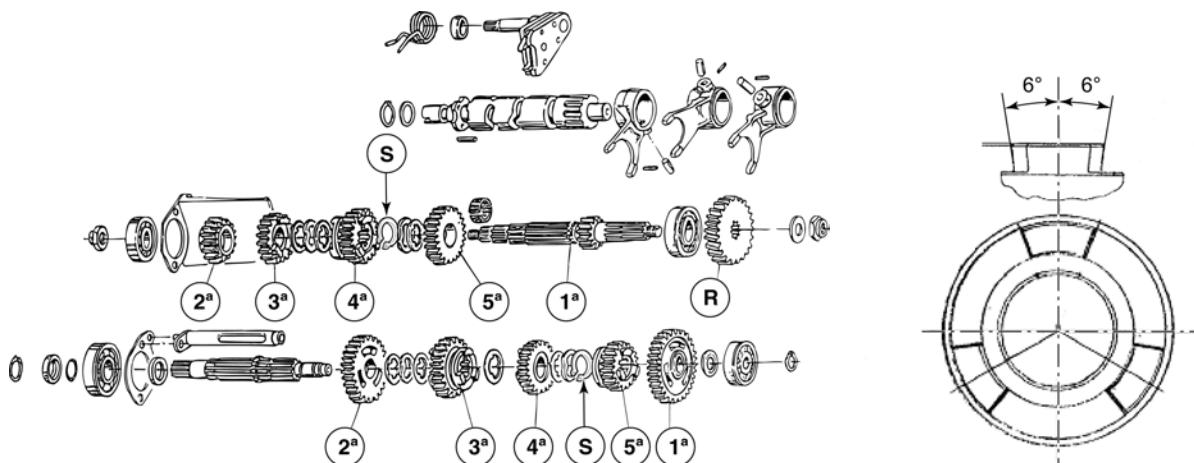
la prise de la 3<sup>e</sup> et 4<sup>a</sup> vitesse se dégage .

1. Les circlips (**S**) ne retiennent pas les rondelles de calage.
2. Après vérification de la prise sur les engrenages de la 3<sup>e</sup> et 4<sup>a</sup> vitesse, on n'a pas relevé l'angle exacte de 6° à cause d'une erreur d'usinage ou parce qu'échangé avec celui de la boîte du Breva 750.

1. on a monté le circlip de la boîte Breva (**diamètre interne réduit de 0,5 mm code 90271124**).
2. Remplacement des engrenages n'étant pas conformes au plan.

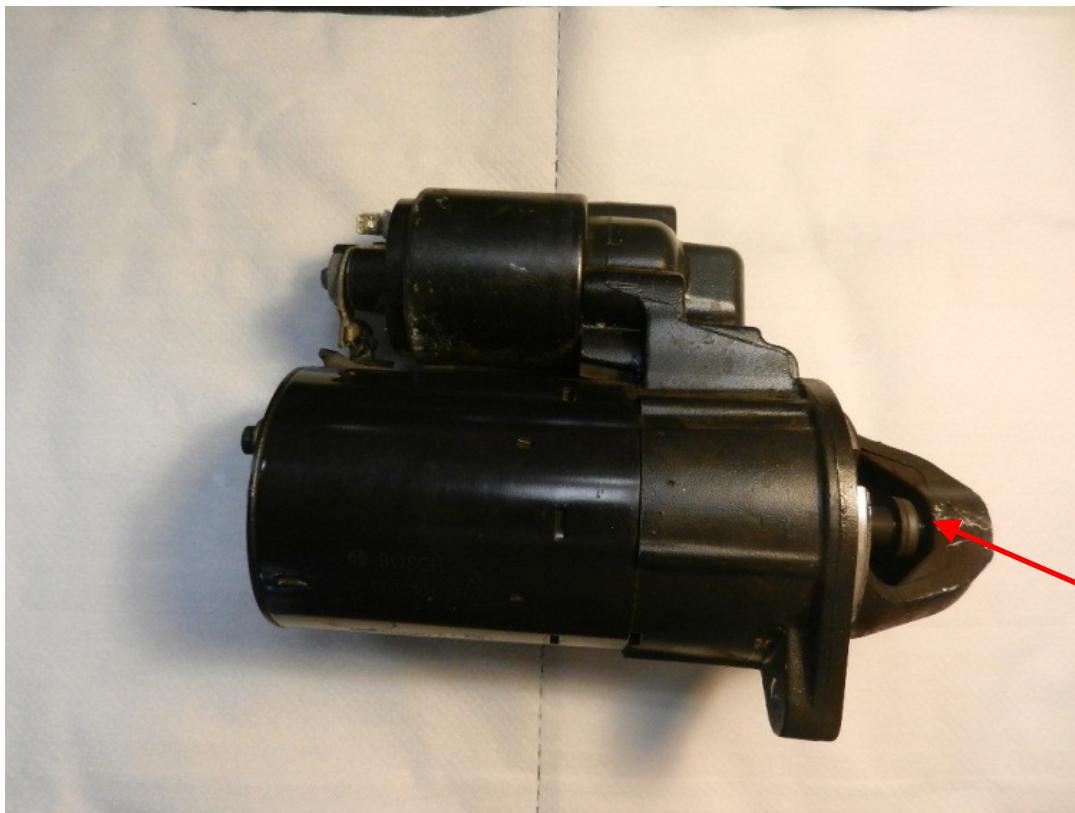
- le démarreur est totalement encrassé dans la zone du pignon.

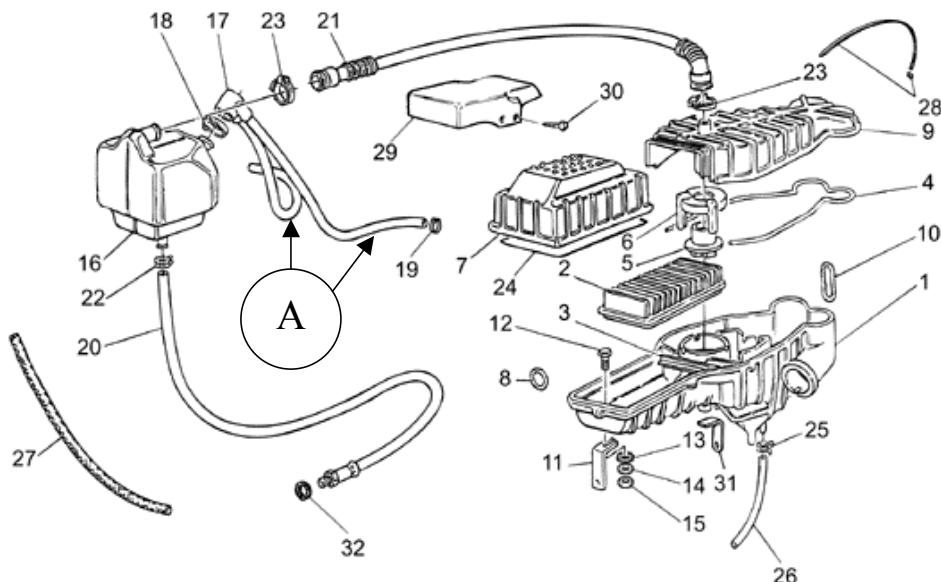
l'excès d'huile dans le boîtier filtre est du à

1. un niveau d'huile trop élevé dans le carter moteur
2. une pression des gaz excessive dans le carter moteur

Contrôlez que les deux conduites (A) qui amènent les vapeurs d'huile des couvercles de tête au décanteur ne sont pas étranglées par manque de rigidité; si nécessaire, remplacez-

les par des tuyaux entoilés plus rigides.

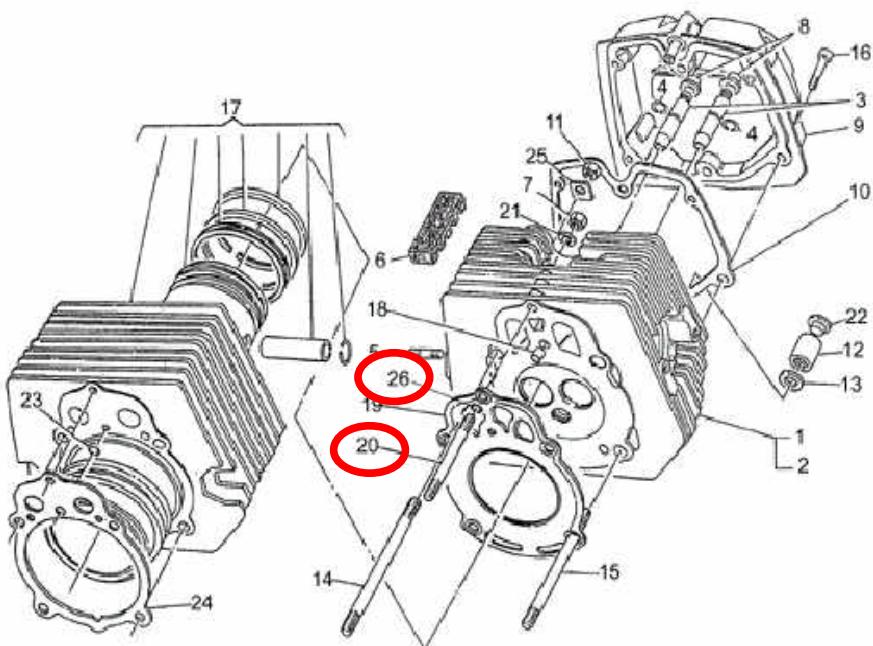
Nous vous informons que le réseau nous a signalé quelque problème sur les modèles dont il est question, relativement à des fuites d'huile dans l'embase cylindre.

Il résulte de nos contrôles que ce problème de fuite d'huile est résoluble en ajoutant le joint torique réf. 90706076 sur le goujon prisonnier réf. 96508145.

- Enlever le goujon prisonnier M8 x 143 Réf. 96508145 (élément 20).
- Nettoyer le logement du goujon prisonnier et le goujon prisonnier.
- Remonter le goujon prisonnier en utilisant du Loctite 243 et serrer au couple prescrit.
- Monter le joint torique, référence 90706076 (élément 26), dans le goujon prisonnier.
- Remonter tout l'ensemble en utilisant des joints neufs, sans ajouter de pâte à joints.

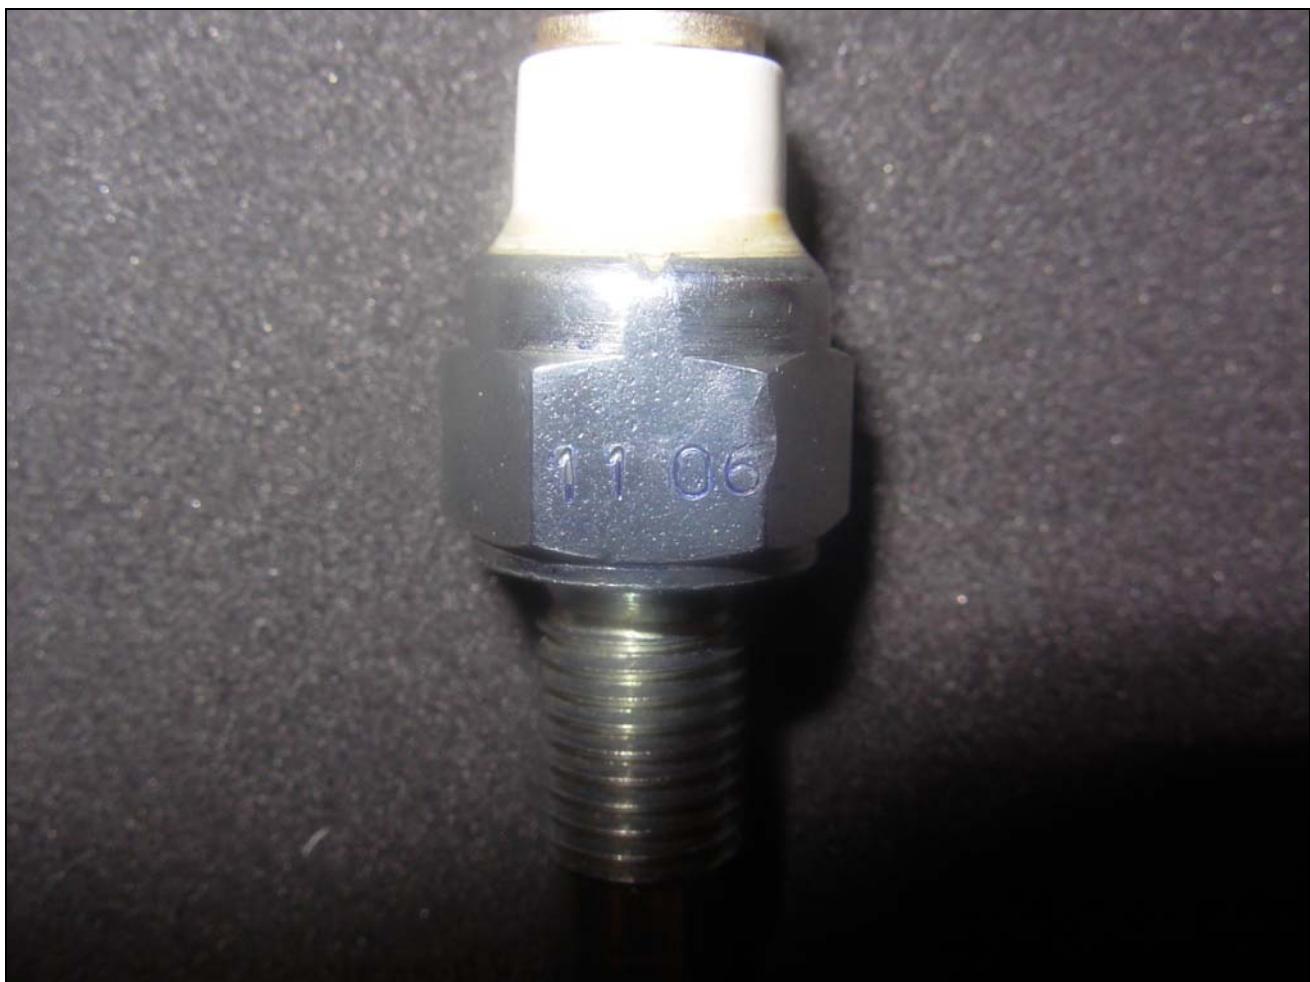
Le Concessionnaire devra contrôler le capteur, en le retirant de son logement, et devra vérifier s'il appartient ou pas au lot de production **0307** estampillé sur la base de la tête hexagonale.

Au cas où le capteur en question ferait partie du lot **0307**, le Concessionnaire devra remplacer la pièce, alors que dans le cas contraire (voir photo 11 06), il devra simplement le remonter sur la moto sans le remplacer.

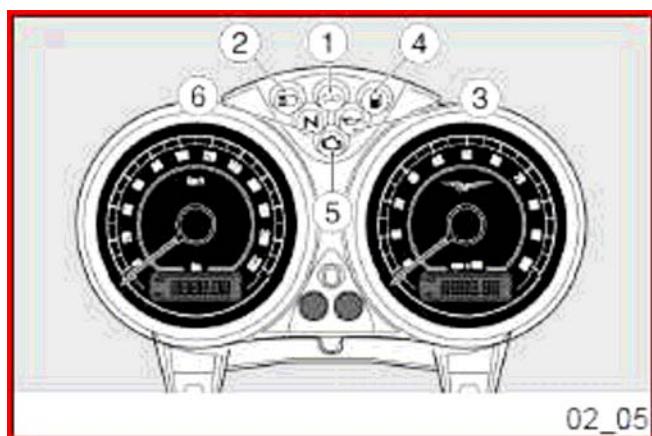
Cette nouvelle cartographie résout le problème de l'allumage anormal du voyant EFI couleur ambre sur le tableau de bord (rep. 5 en figure).

En ajout à la communication technique N°12 de l'année 2008 du 21/11/2008, nous vous informons qu'à partir de la version 7.0.4 d'Axone, disponible et télédéchargeable depuis le 15/09/2009 (ou de la version 6.0.0 de Navigator), il est possible, après avoir sélectionné la fonction **REPROGRAMMATION** et sélectionné la cartographie **V7NEVAD**, de reprogrammer la centrale du véhicule.

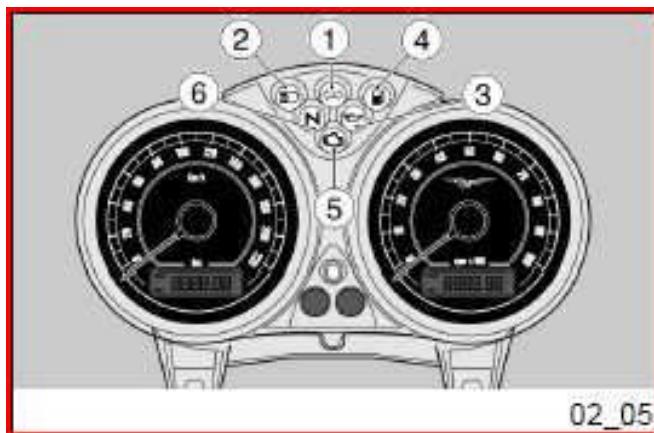
Cette nouvelle cartographie résout le problème de l'allumage anormal du voyant EFI couleur ambre sur le tableau de bord (rep. 5 en figure).

En ajout à la communication technique N°12 de l'année 2008 du 21/11/2008, nous vous informons qu'à partir de la version 7.0.4 d'Axone, disponible et téléchargeable depuis le 15/09/2009 (ou de la version 6.0.0 de Navigator), il est possible, après avoir sélectionné la fonction **REPROGRAMMATION** et sélectionné la cartographie **V7NEVAD**, de reprogrammer la centrale du véhicule.

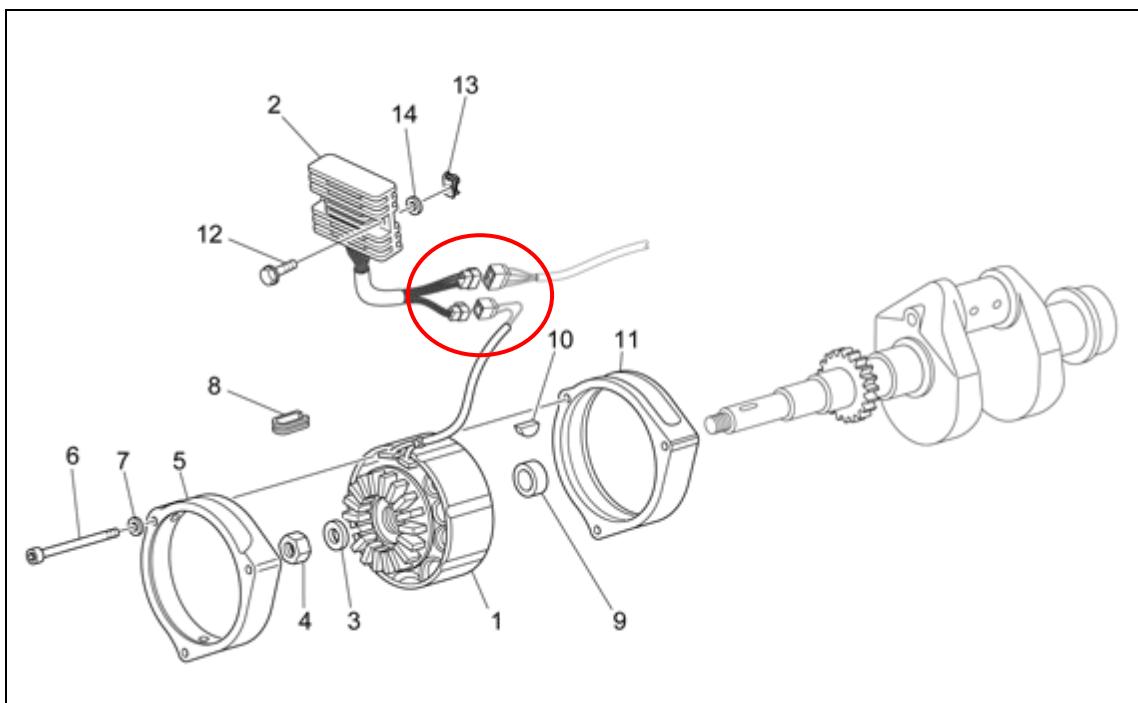
Certains véhicules peuvent présenter une surchauffe au niveau de la connexion entre l'alternateur et le régulateur de tension, dans la zone indiquée par la flèche rouge.

Dans ce cas, l'alternateur ou le régulateur de tension peuvent être endommagés ce qui peut avoir des répercussions sur la batterie du véhicule et sur le câblage électrique

CAUSES : connexion défectueuse spécialement en cas de vibrations accentuées et surchauffe conséquente du connecteur.
