COMMUNICATION TECHNIQUE NUMERO 001-2008

MODELE : Norge 1200,850

OBJET : Installation jauge de niveau huile moteur

COMMUNICATION DE SERVICE NUMERO 004-2008

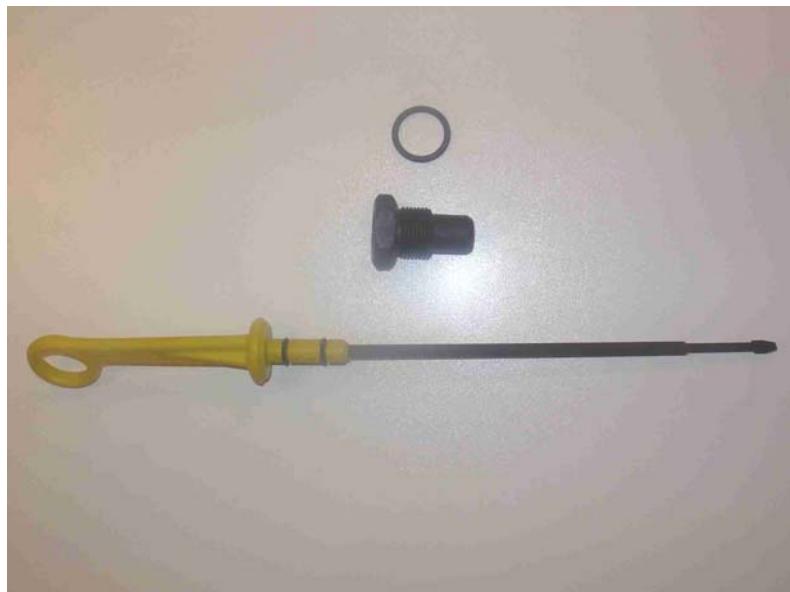
Photo 1

- une jauge de niveau huile avec joint torique, réducteur fileté (photo 1).
- Un gabarit adhésif (photo 2).

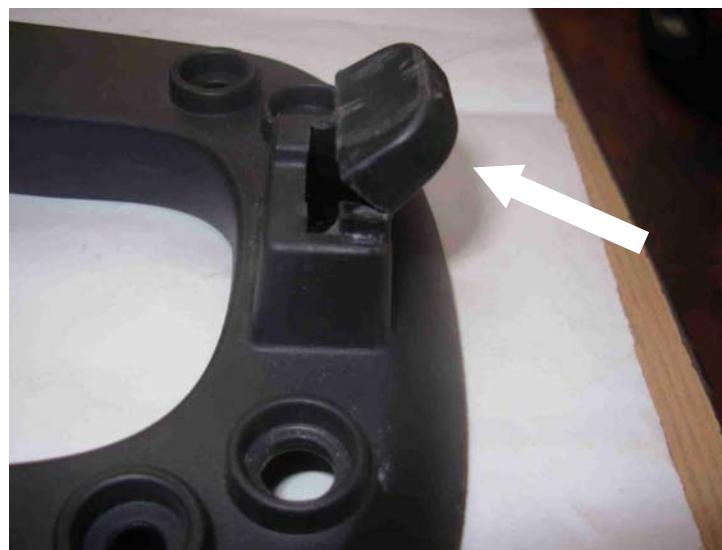
PHOTO 1 – Porte-top-case avec mentonnet brisé

Cher concessionnaire, il ressort de nos contrôles usuels que la plaque de support du top-case arrière installé sur les véhicules NORGE peut se casser au niveau de la dent d'ancrage (voir PHOTO 1) au risque de perdre en route le top-case.

Les clients qui possèdent un motocycle modèle Norge version GTL, sur lequel le top-case est installé de série, devront s'adresser au plus tôt à votre atelier pour effectuer le remplacement de la plaque de support par le nouvel élément **code 883147**.

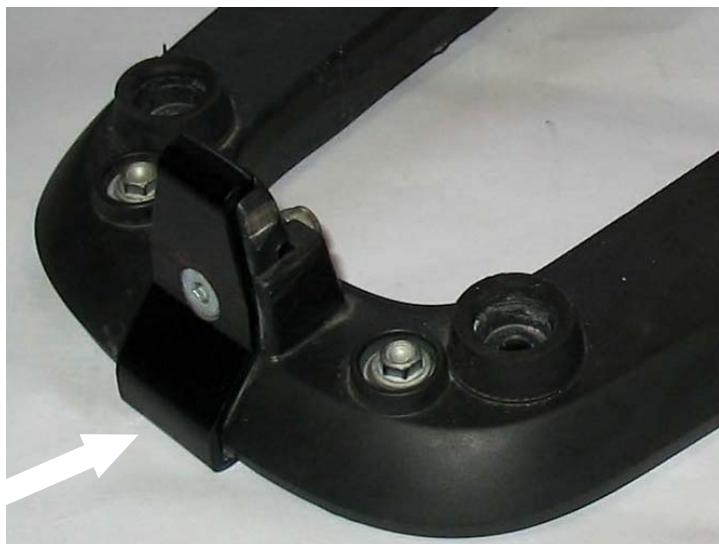
PHOTO 2 - Porte-top-case avec renfort

Nous désirons souligner que certains motocycles Norge version GTL et certains Top-case d'origine, installés sur les motocycles Norge version T ou GT, sont équipés d'une plaque de support modifiée, reconnaissable à la présence d'un renfort métallique au niveau du mentonnet d'ancrage top-case (voir PHOTO 2).

L'élément, mis en évidence sur la photo, est techniquement équivalent à la nouvelle plaque, et il est conforme à toutes les normes de sécurité. Dans ce cas, on **NE** prévoit **AUCUNE** intervention de remplacement du support, mais seulement le déblocage du châssis moyennant l'introduction de la révision correspondante insérée dans le système GGP, à titre de confirmation de l'exécution de la vérification de conformité et de sécurité de l'élément installé sur la moto de votre client.

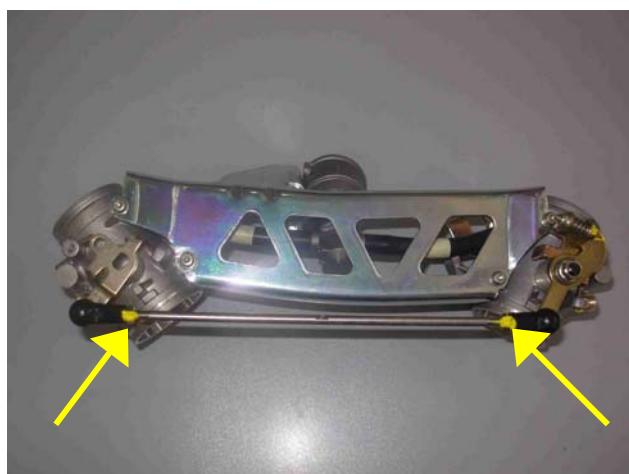
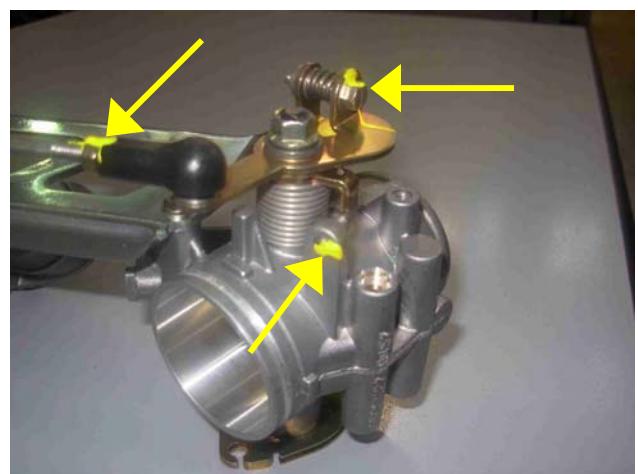
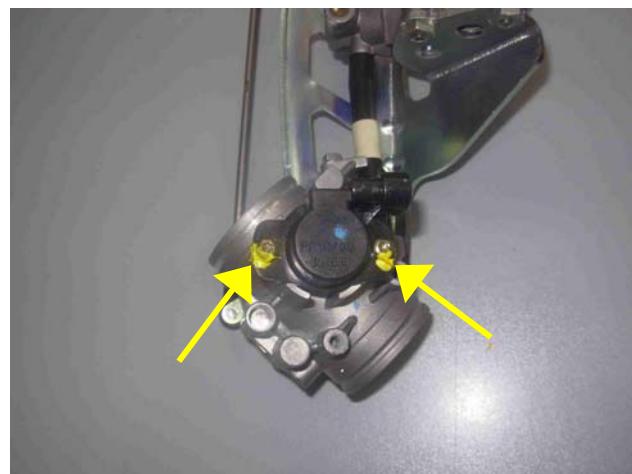
par la présente nous vous informons qu'à partir de la date d'aujourd'hui les garanties relatives au remplacement du corps à papillons pour les modèles en objet ne seront plus reconnues, au cas où se produirait une altération objective des vis de réglage, cachetées avec de la peinture jaune (voir photo ci-jointe).

Nous précisons que l'altération éventuelle du corps à papillons n'apporte aucun type de bénéfice à la dynamique du mouvement.

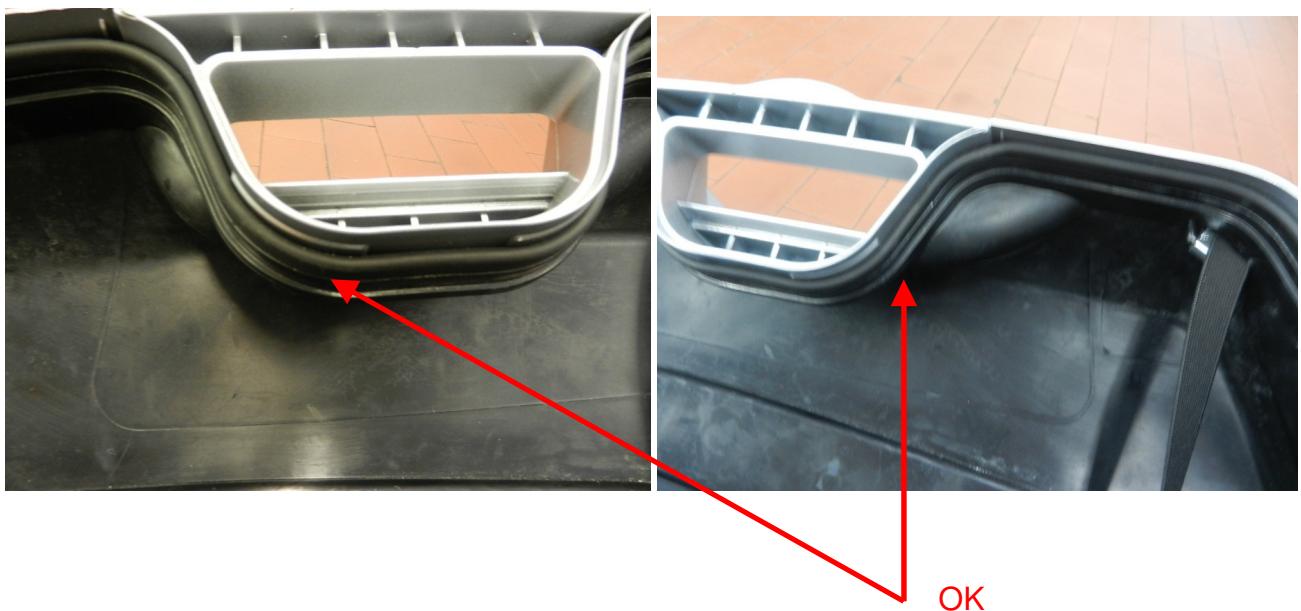
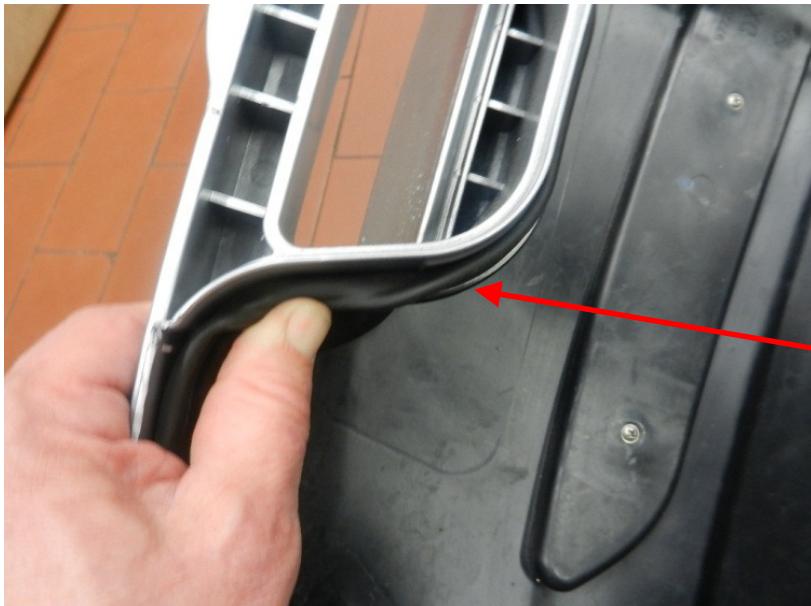
NON

- 1) vérifier la position des joints de pourtour à l'intérieur des valises :

Remarque : S'il faut remplacer les **joints**, on peut les commander depuis le catalogue des pièces détachées référence 883246

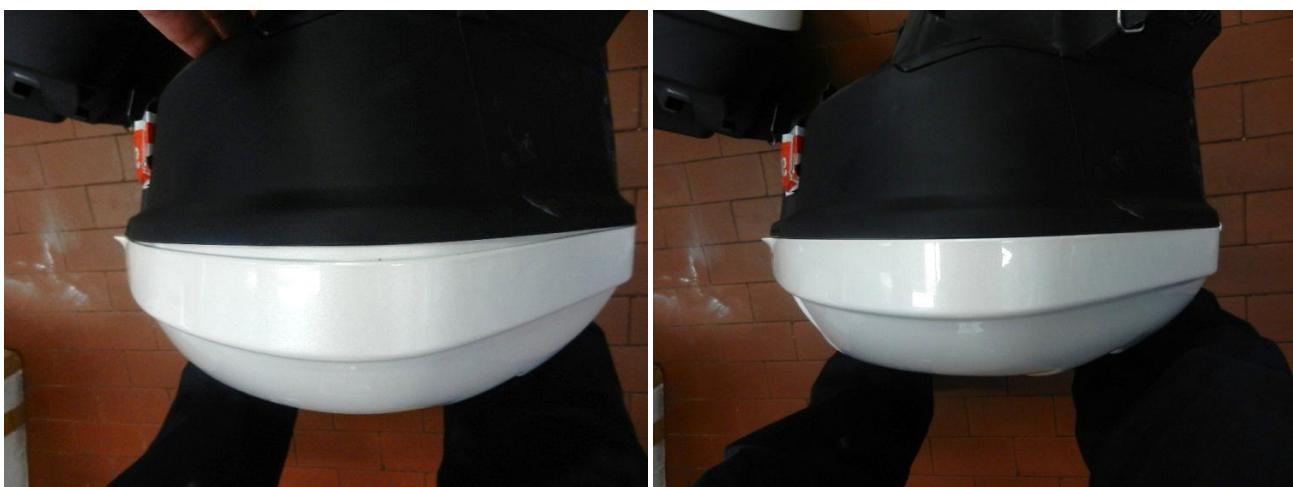
- 2) vérifier la fermeture de la valise : si on détecte une légère déformation entre le dessus et le dessous de la valise, il suffit de lubrifier les charnières, les éléments de fermeture et les joints de pourtour avec un spray au silicone, de façon à faire coïncider les différentes parties

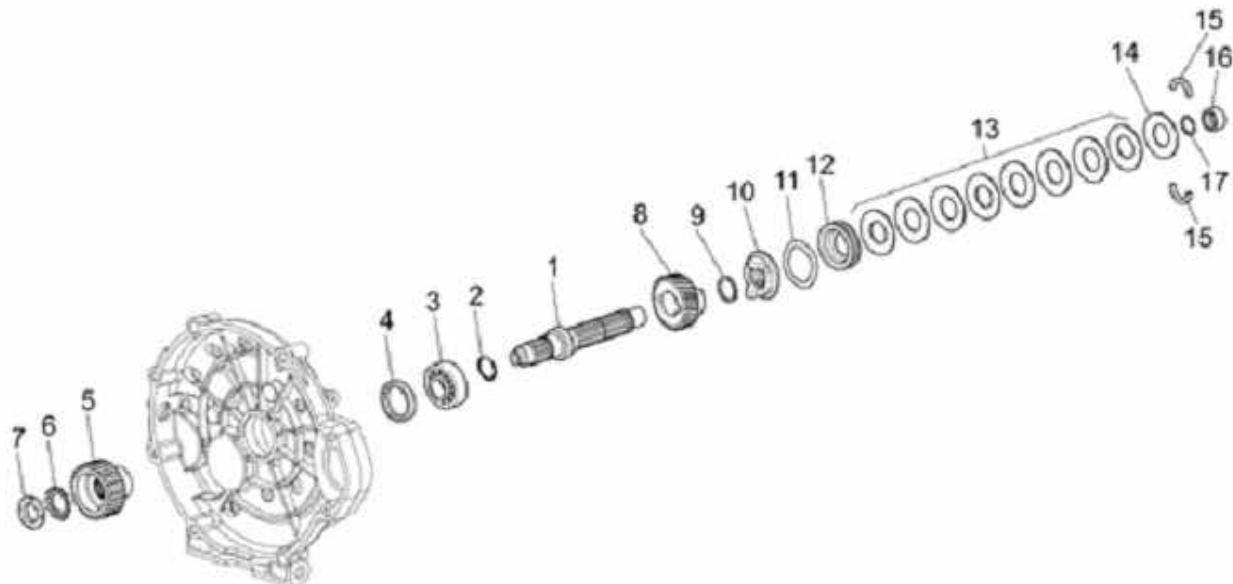
Nous vous rappelons que ce bruit n'entraîne aucun problème de type mécanique ;
afin de reduire cette bruyance il faut monter sur l'arbre embrayage deux rondelles
façonnées, composant 11 (code 95129340), outre à celle déjà en place dans le groupe.

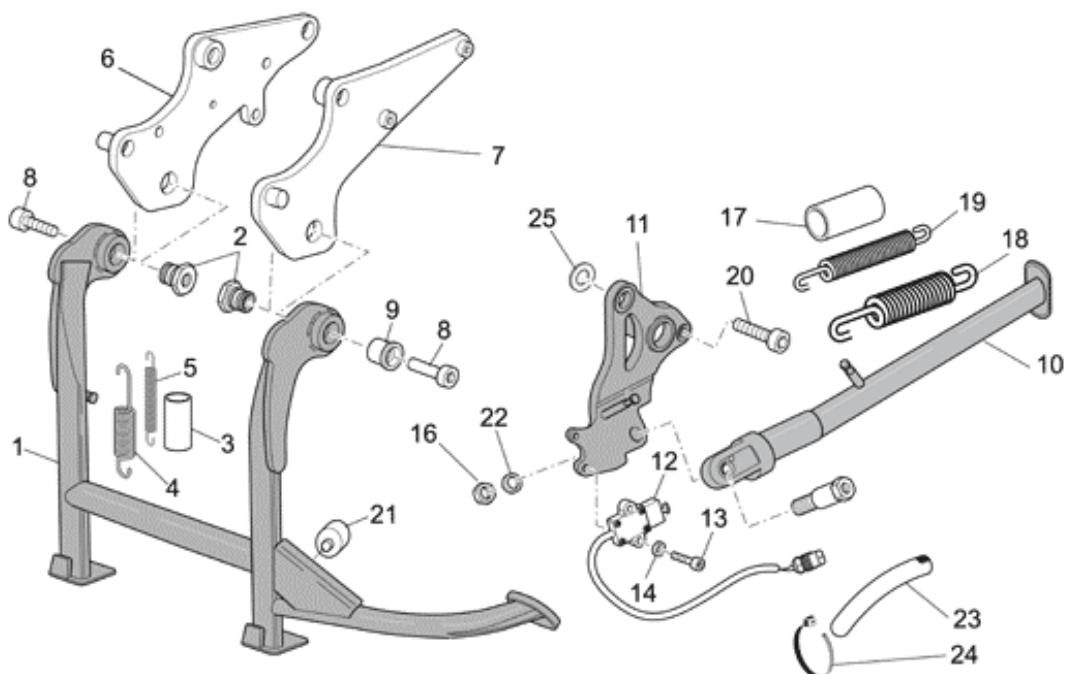
récemment nous avons reçu des plaintes du Réseau Officiel Moto Guzzi concernant le desserrage des deux vis de fixation "plaque béquille", indiquées du numéro "20" dans l'éclaté qui suit.

Ce problème a déjà été résolu pendant la phase de première installation, en plaçant deux rondelles, code 30217900, entre la "plaque béquille" et les vis susmentionnées et en contrôlant en outre le couple de serrage, qui doit être de 80 Nm.

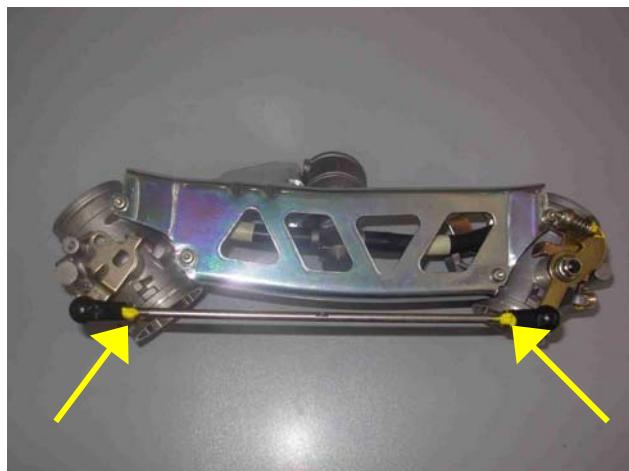
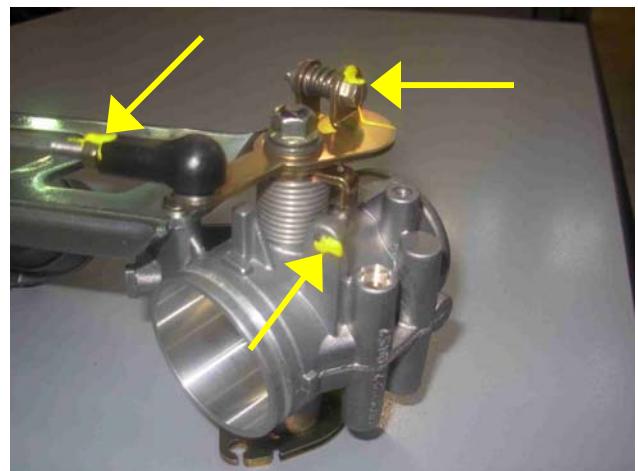
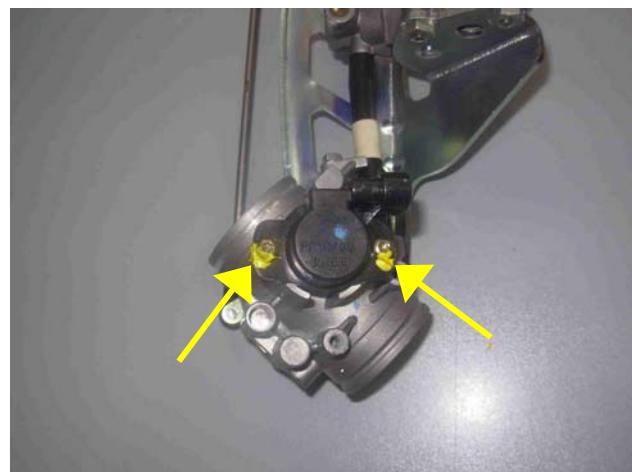
par la présente nous vous informons qu'à partir de la date d'aujourd'hui les garanties relatives au remplacement du corps à papillons pour les modèles en objet ne seront plus reconnues, au cas où se produirait une altération objective des vis de réglage, cachetées avec de la peinture jaune (voir photo ci-jointe).

Nous précisons que l'altération éventuelle du corps à papillons n'apporte aucun type de bénéfice à la dynamique du mouvement.

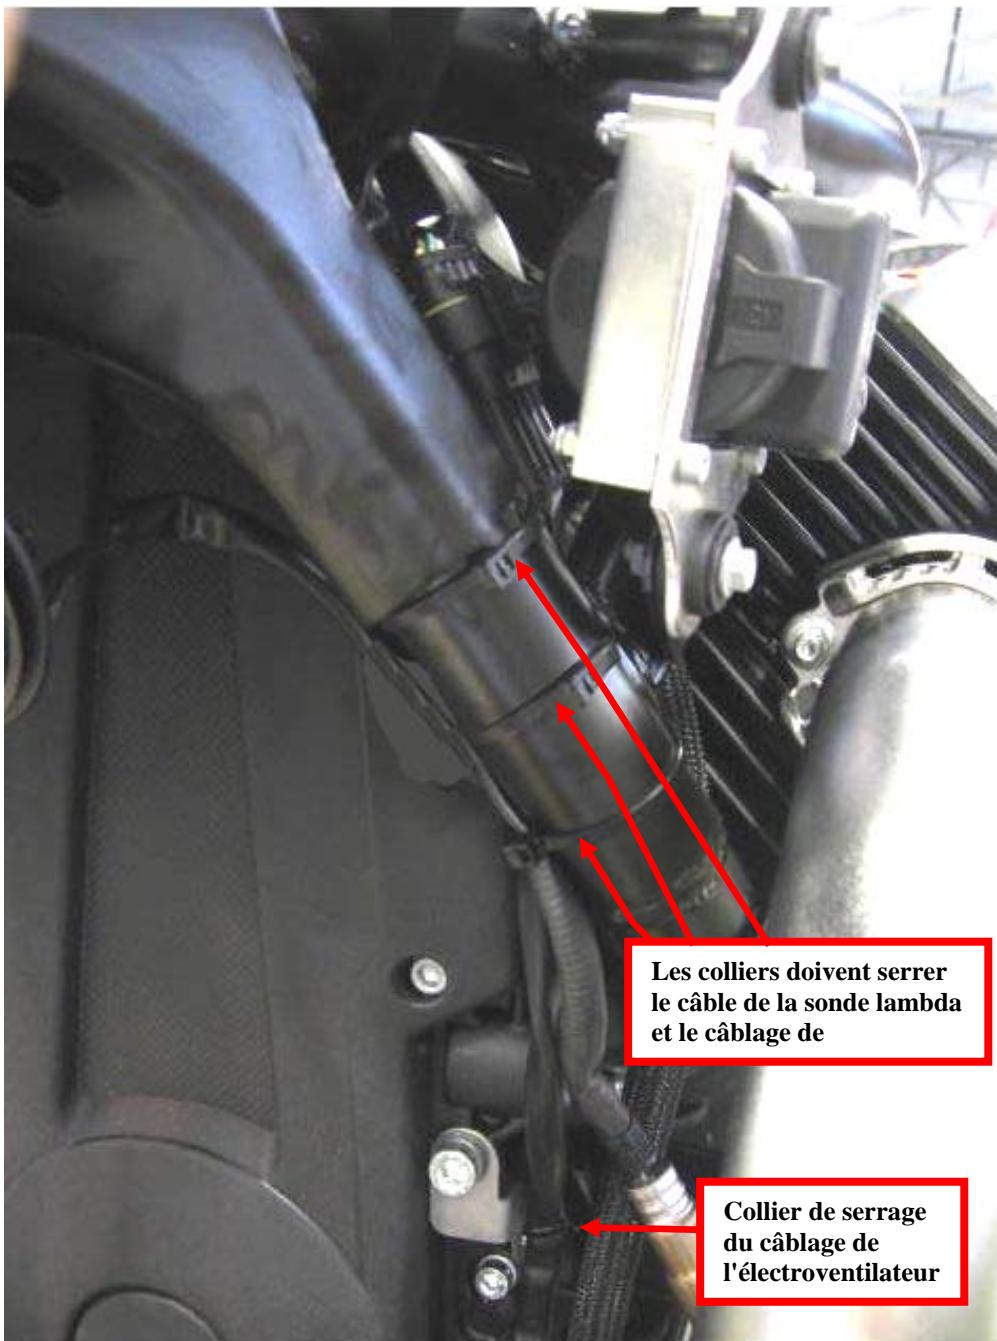
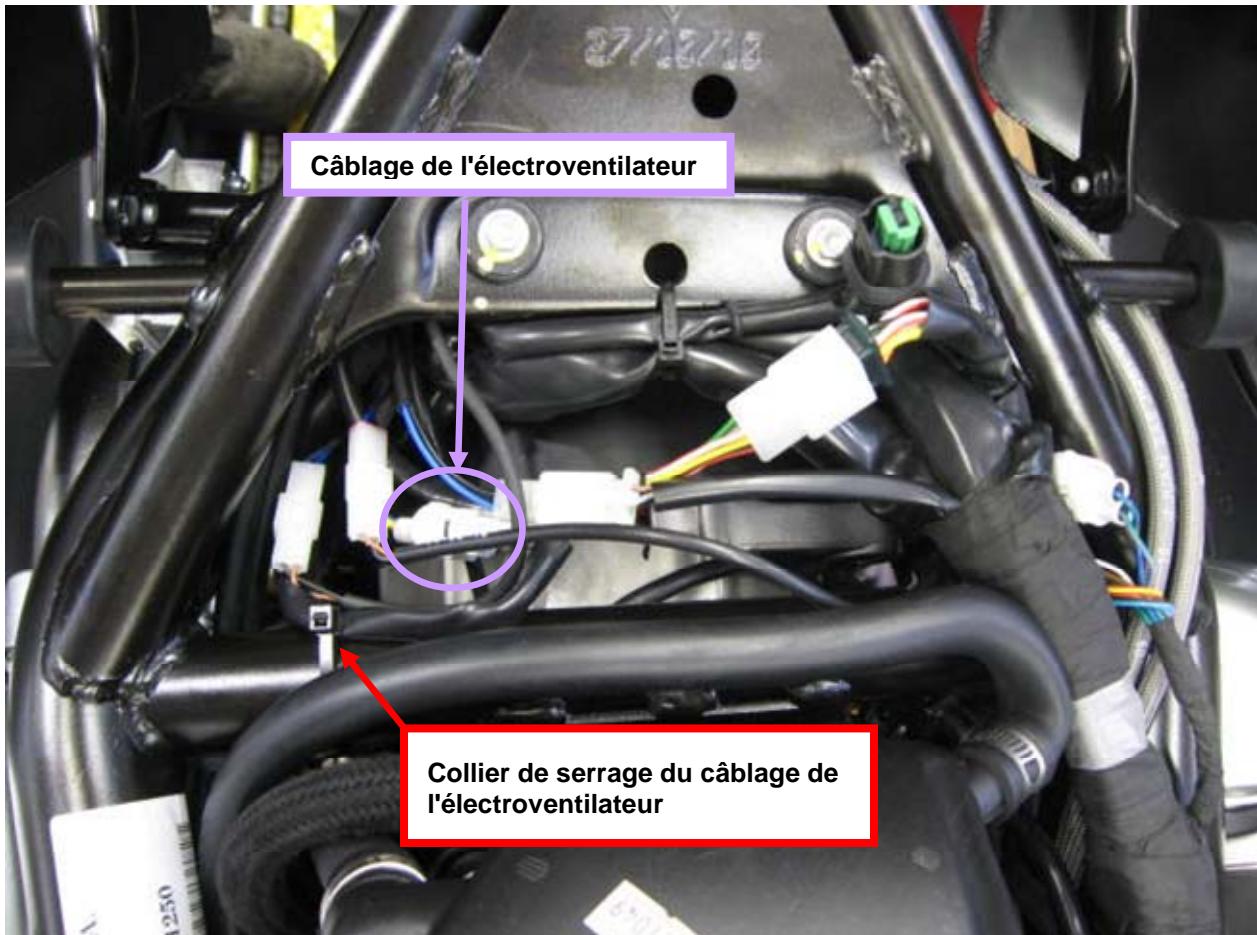
- 1) Vérifier si la disposition du câblage de l'électroventilateur est celle indiquée sur la photo et si le câblage est fixé comme montré sur la photo ci-dessous.

Si le câblage n'est pas positionné comme indiqué, agir comme suit :

- débrancher le connecteur de l'électroventilateur ;
- éliminer les colliers de serrage éventuellement présents ;
- extraire le câblage de la position incorrecte ;
- le replacer et le fixer dans la position correcte comme montré sur la photo ci-dessus.

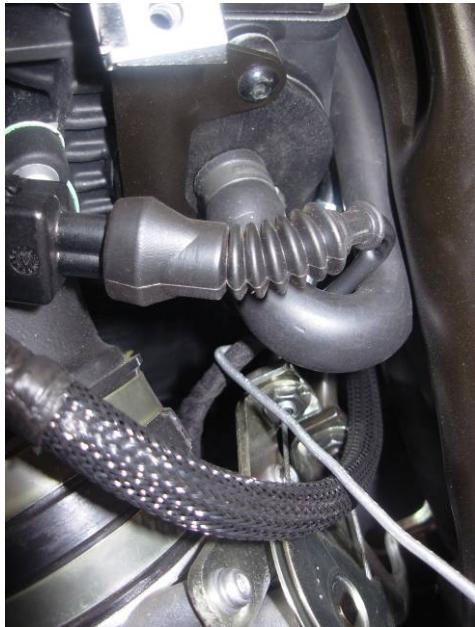
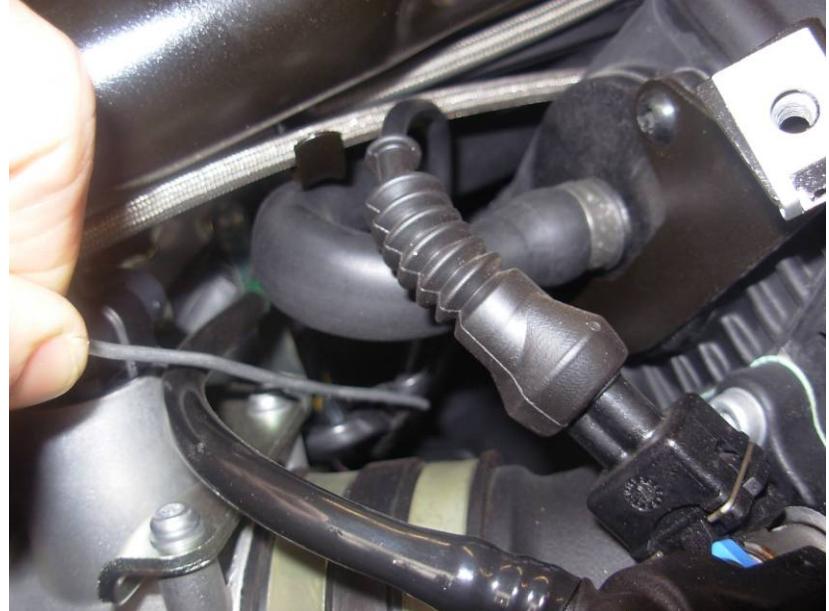
Vérifier si les fils de connexion des deux injecteurs sont placés comme illustré par la figure ci-jointe.

Si les deux câblages ne sont pas placés comme illustré par la figure, agir comme suit :
déposer le boîtier du filtre du véhicule ;
retirer tous les colliers de serrage du câblage et replacer ce dernier de manière à ce qu'il ne soit pas
écrasé une fois le boîtier du filtre remonté.
