NOTE DE SERVICE NUMÉRO 008-2009

SUJET : Circuit électrique V7 tous modèles – Nevada 750 MY 2009

OBJET : Allumage anormal du voyant EFI couleur ambre sur le tableau de bord

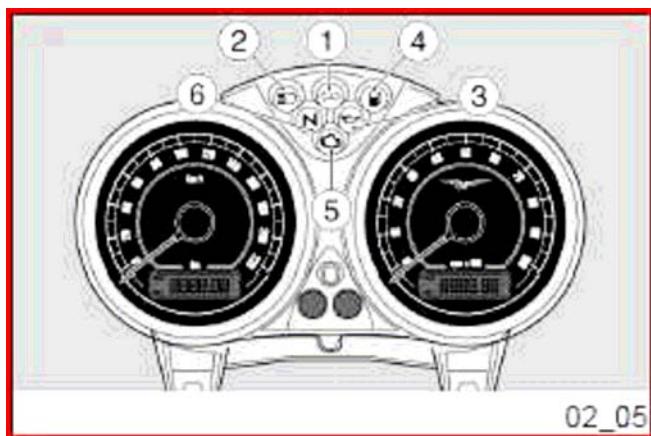
Cette nouvelle cartographie résout le problème de l'allumage anormal du voyant EFI couleur ambre sur le tableau de bord (rep. 5 en figure).

En ajout à la communication technique N°12 de l'année 2008 du 21/11/2008, nous vous informons qu'à partir de la version 7.0.4 d'Axone, disponible et télédéchargeable depuis le 15/09/2009 (ou de la version 6.0.0 de Navigator), il est possible, après avoir sélectionné la fonction **REPROGRAMMATION** et sélectionné la cartographie **V7NEVAD**, de reprogrammer la centrale du véhicule.

Nous vous prions donc de bien vouloir effectuer cette réparation avant la livraison sur tous les véhicules en stock et sur tous ceux qui passeront par votre garage à l'occasion des révisions de routine.

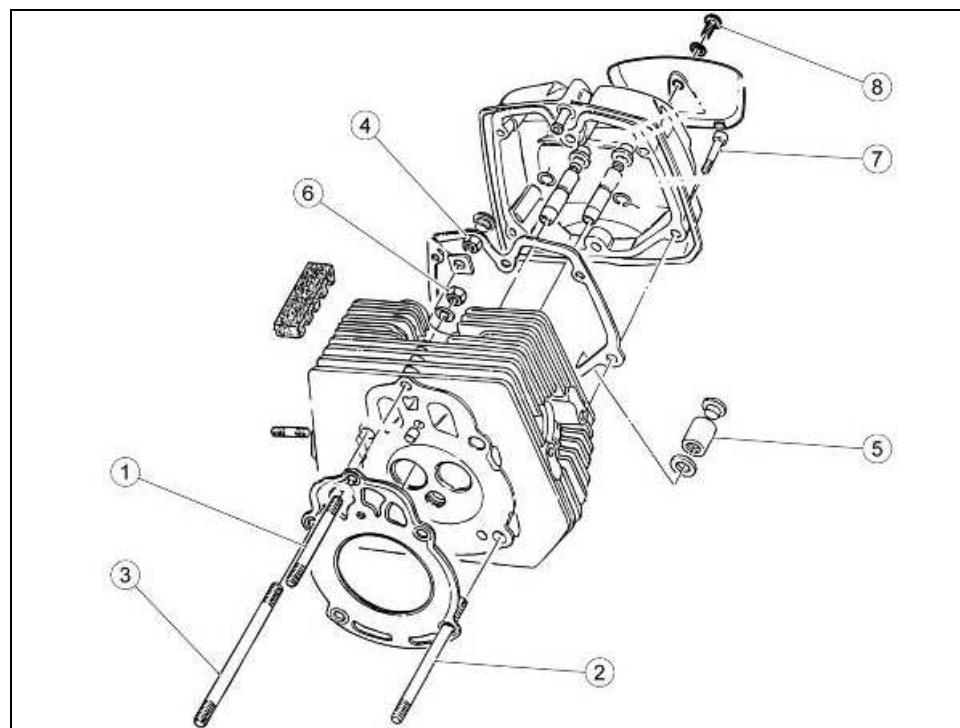
Nous voudrions vous rappeler l'importance de vérifier le serrage des goujons de la culasse à la première révision des 1000 km, comme décrit dans le tableau de l'entretien périodique.

goujon (1) - Ecrou M8 (6) = 28 Nm

goujons (2) et (3) - Ecrou M10 (4) = 42 Nm

Tige filetée à écrou (5) = 25 Nm

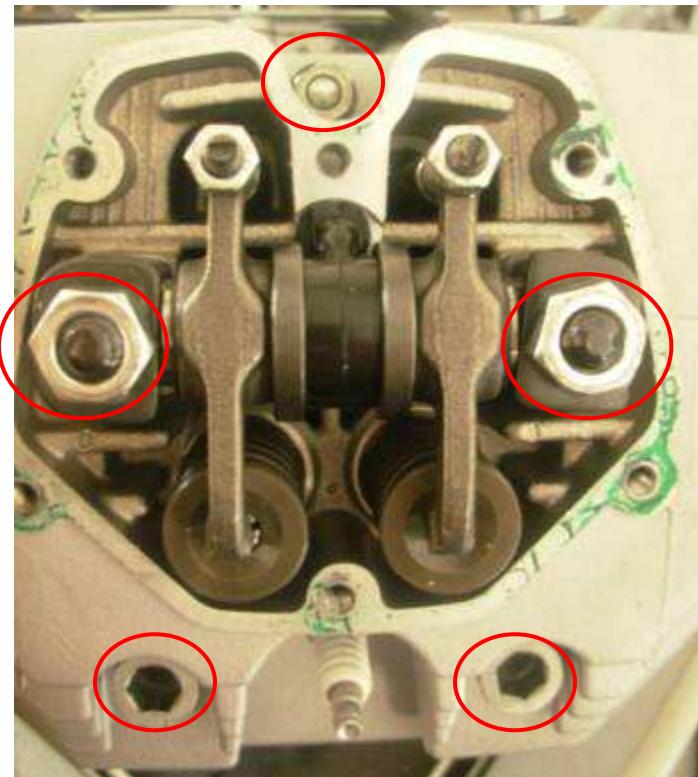
Les écrous devant être contrôlés ont été mis en évidence sur le dessin :

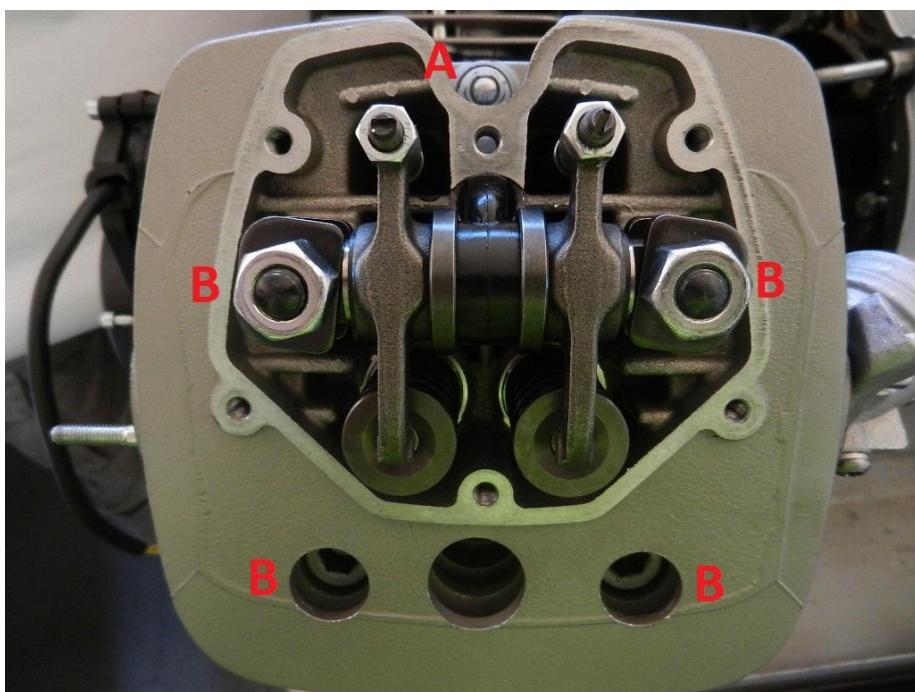
- Comme il est indiqué dans la Notice d'Utilisation et d'Entretien à la section « Tableau de l'Entretien programmé », il faut vérifier et éventuellement rétablir le couple de serrage lors de la révision des 1 000 km (600 miles).

A: 28 Nm (20.63 lbf ft)

B: 42 Nm (30.95 lbf ft)

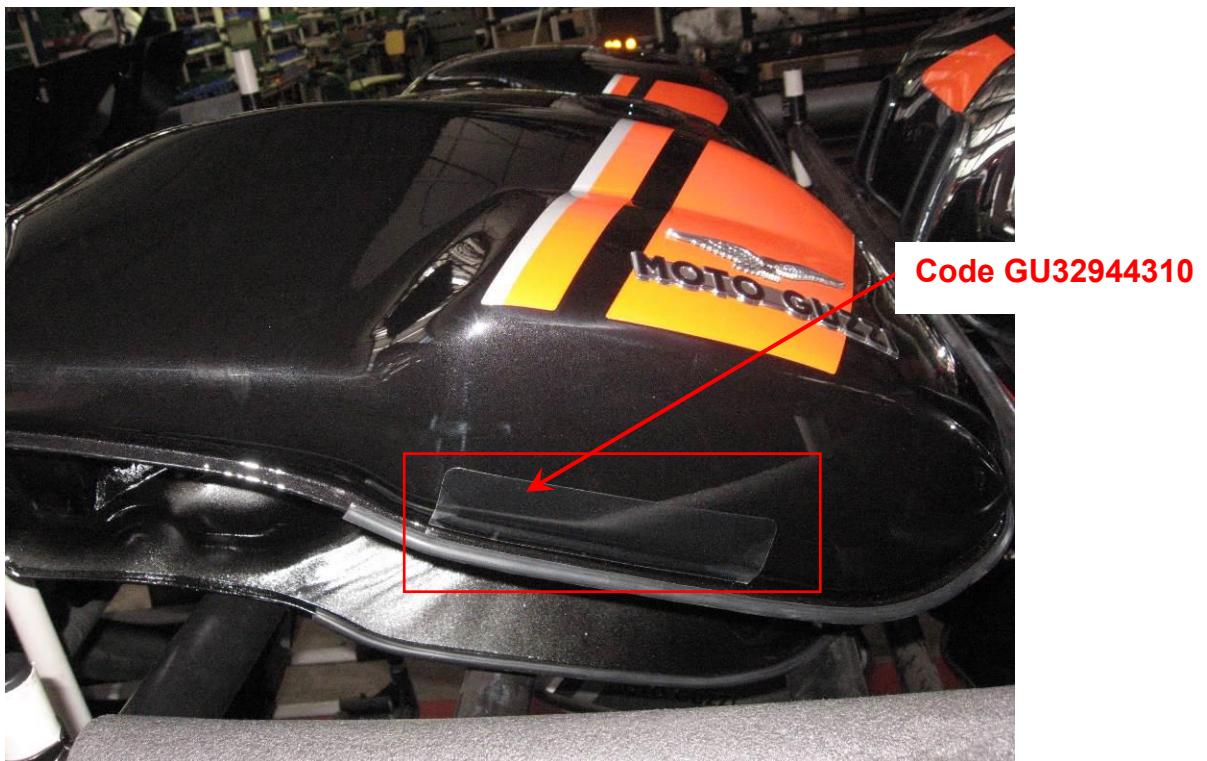
Afin de prévenir d'éventuelles frottements entre le câble haute tension de la bougie et le réservoir d'essence, nous vous informons qu'il faudra intercaler un film de protection adhésif transparent à la première occasion utile, comme indiqué ci-dessous.

- Vérifier que la zone où on doit appliquer l'adhésif est propre et sans trace de graisse.
- Appliquer le film adhésif **réf. GU32944310** sur la zone du réservoir indiquée, un sur la partie droite, l'autre sur la partie gauche, en prenant soin de ne pas créer de bulles d'air.

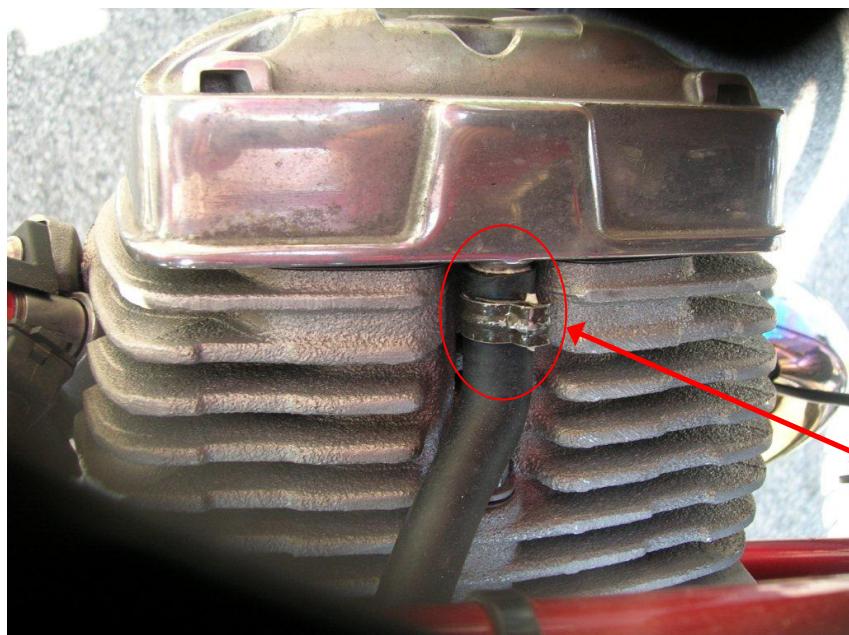
Éliminer
CODE AP8102239

Sur les modèles et versions en question, il faut vérifier le type de collier de fixation des tuyaux Blow-by des cylindres droit et gauche. Si le collier est du type code AP8102239, le démonter, vérifier le bon état de l'extrémité du tuyau (si celle-ci est détériorée/coupée, couper le bout du tuyau ou bien remplacer le tuyau s'il est impossible de faire autrement) et remplacer le collier par le collier code Ap8201358.

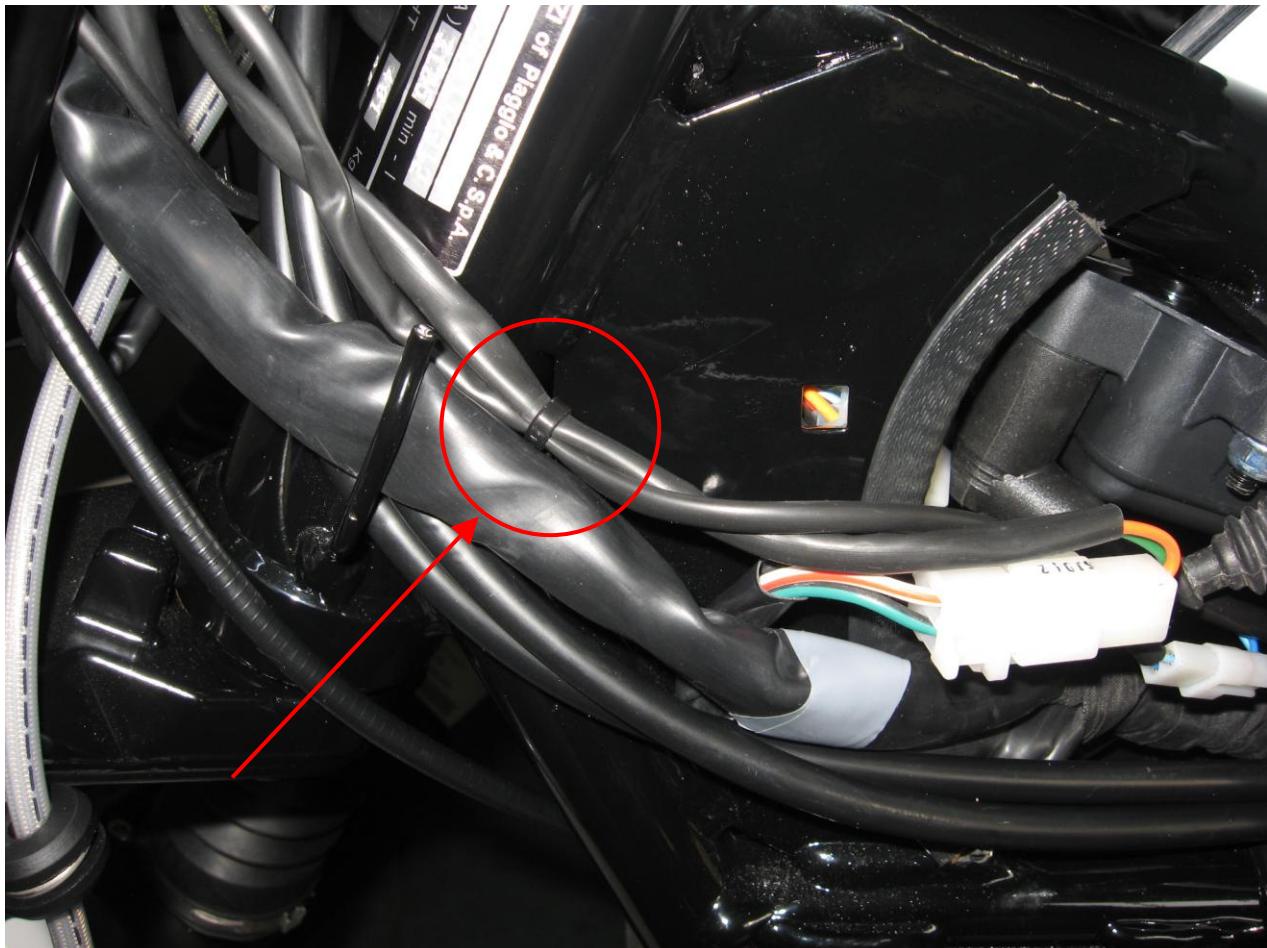
- Tourner complètement le guidon vers la droite et contrôler que la partie de câble du commutateur à clé (indiqué par la flèche sur la photo) soit souple et pas tendu.

REMARQUE : Le câble du commutateur à clé doit être lié au câble du clignotant avant G. avec un collier, comme montré sur la photo : le collier lie les 2 câbles (bloc et clignotant) et il ne doit surtout pas être fixé au cadre comme c'était le cas auparavant.

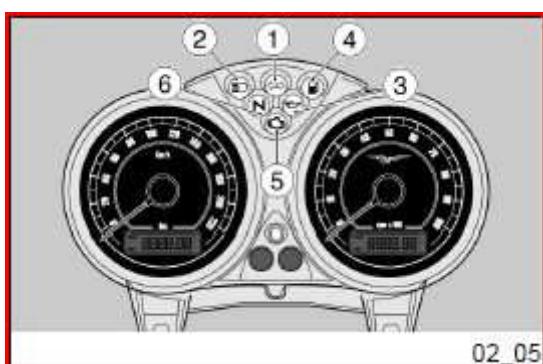
Vous trouverez ci-joint certaines signalisations, détectées en phase de pré-livraison, concernant des cas d'allumage anormal du voyant en question (de couleur ambre), marqué avec le numéro 5 dans la figure.

Cet allumage anormal du voyant est dû à une interférence électrique entre le câble du capteur de phase et le câble de la bobine de la moto, qui ne porte en aucune manière préjudice au fonctionnement du véhicule.

En branchant l'Axone (ou le Navigator) à la prise diagnostic respective, il est possible de lire les erreurs nommées « power latch », « microprocesseur » ou « tension de batterie » qui découlent de cette interférence.

Pour résoudre cette problématique, il faut vérifier, et éventuellement modifier, le positionnement du câble du capteur de phase, qui doit être identique à celui de la photo reproduite ci-dessous.

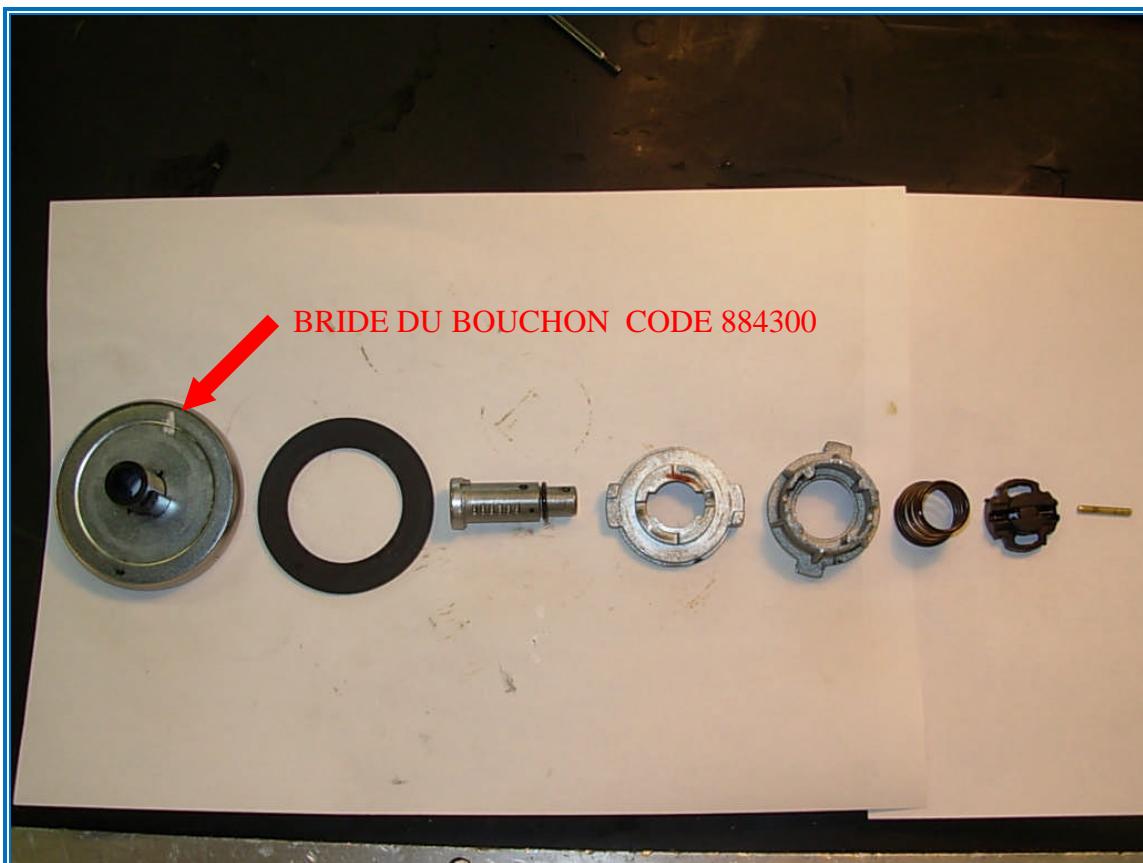
Suite à nos vérifications techniques du produit, il nous paraît indispensable de mettre à jour un lot de véhicules Moto Guzzi V7 Racer (voir la liste sur le site du Service Moto Guzzi <http://www.servicemotoguzzi.com/public/warranty/CampagneRichiamo>), afin d'améliorer la ventilation du réservoir d'essence.

- Remplacer la bride du bouchon d'essence
