# Stage Moto Guzzi

*Février – Mars 2010*

## STAGE DE PROBLEM SOLVING

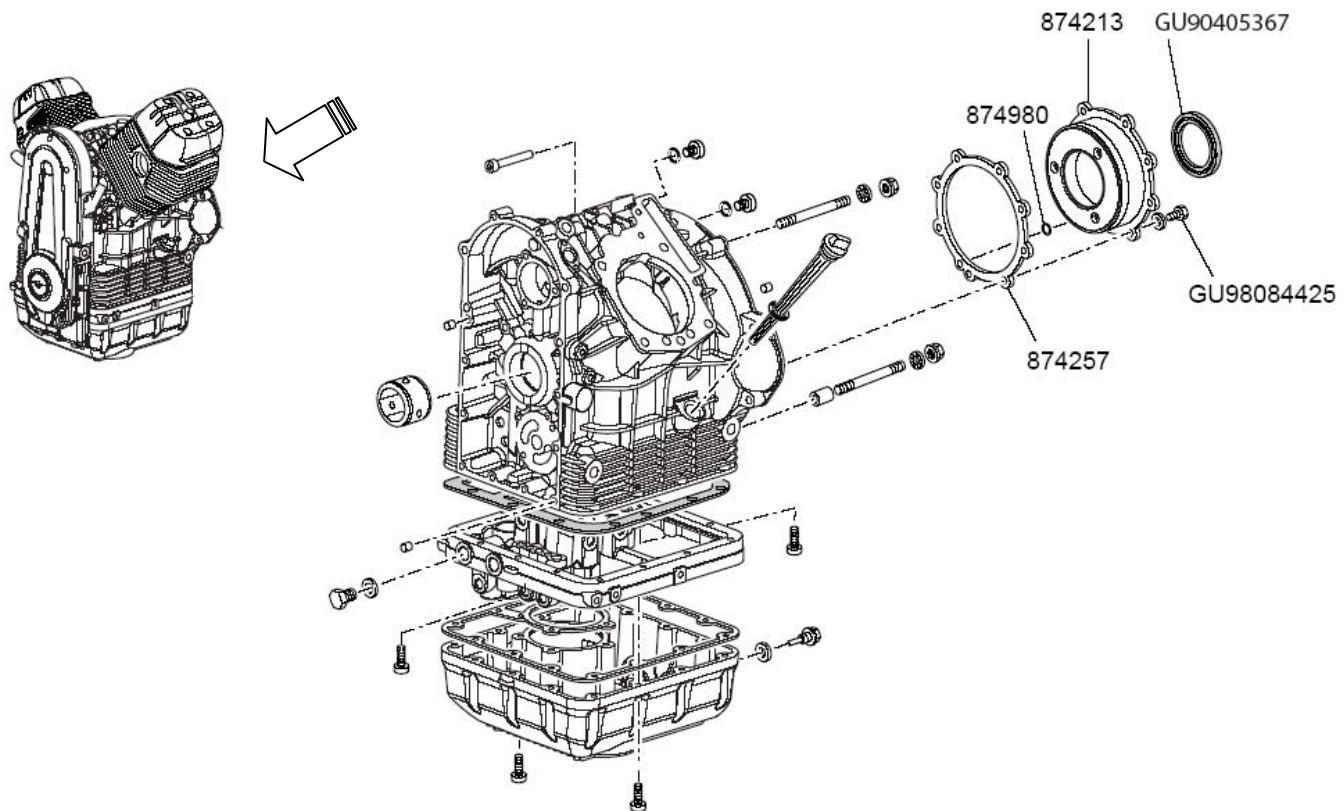
OBJET : Fuites huile moteur côté boîte de vitesse

SYMPTOMES : problème détectable à la suite d'une vérification de visu

- 1) Probable défectuosité du joint-spi N° réf. GU90405367, du joint N° réf. 874257 ou du joint torique N° réf. 874980.
- 2) Défaut sur la douille de passage de l'huile sur la bride du support du vilebrequin.
- 3) Non conformité du logement pour les vis d'assemblage carter moteur/bride.
- 4) Revoir le montage de la bride.

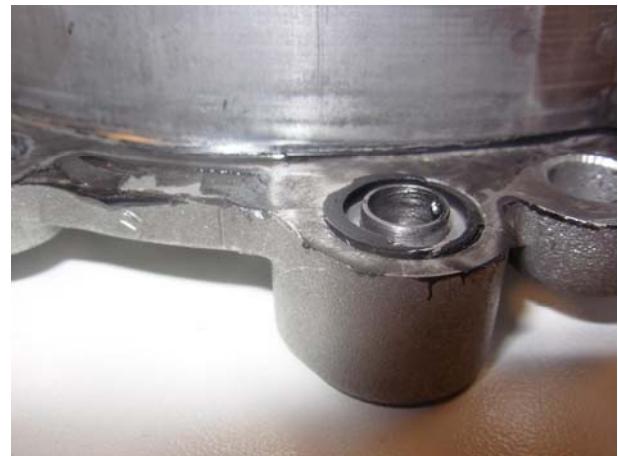
DOUILLE KO -> CHANGER LA BRIDE

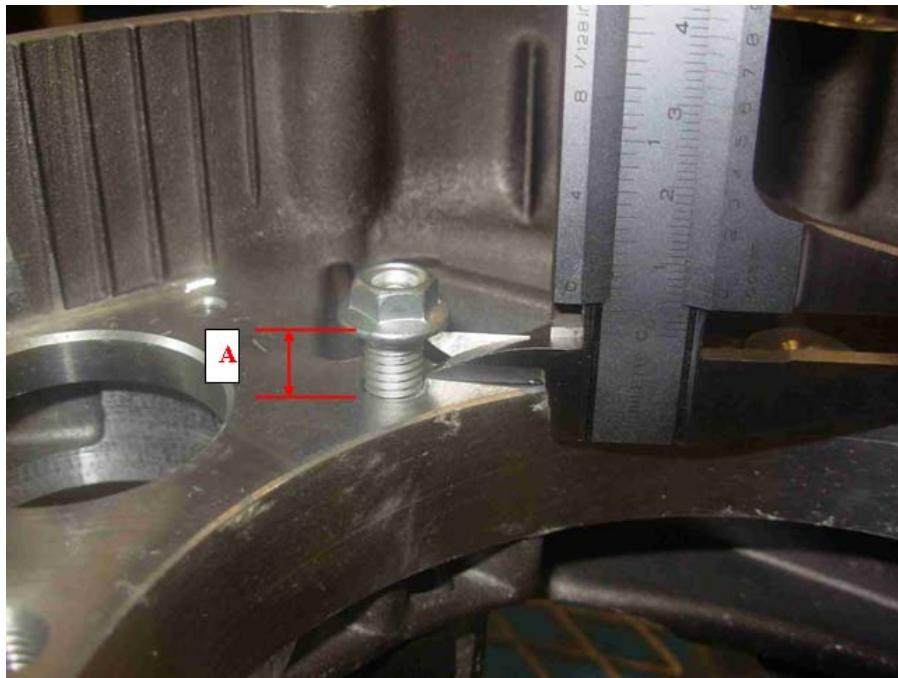
Si la mesure A est inférieure de 8 mm, le logement des vis dans le carter est conforme. Au contraire, si la mesure est égale ou supérieure à 8 mm, le logement n'est pas conforme. Il faut donc remplacer les vis de fixation GU98084425 par les vis GU98084422 (plus courtes).

- 3) Visser une vis de fixation de la bride sur l'un des trous du carter moteur, sans la visser au couple, et vérifier l'ampleur de l'ouverture entre le carter et l'intérieur de la tête de la vis, comme le montre la photo suivante.

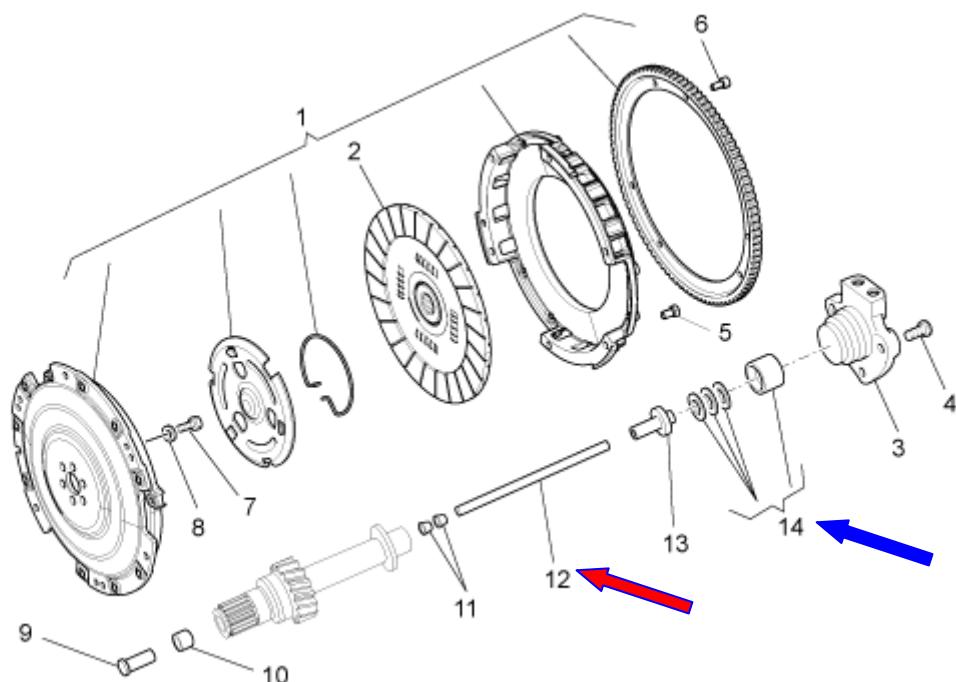
OBJET : Embrayage bruyant et difficile à passer

ATTENTION ! En présence de ces symptômes, arrêter le véhicule et réparer immédiatement. La prolongation de ce défaut entraîne un plus grave endommagement du dispositif d'actionnement de l'embrayage et des temps de réparation plus longs.

CAUSES : Début de grippage des roulements avec endommagement conséquent.

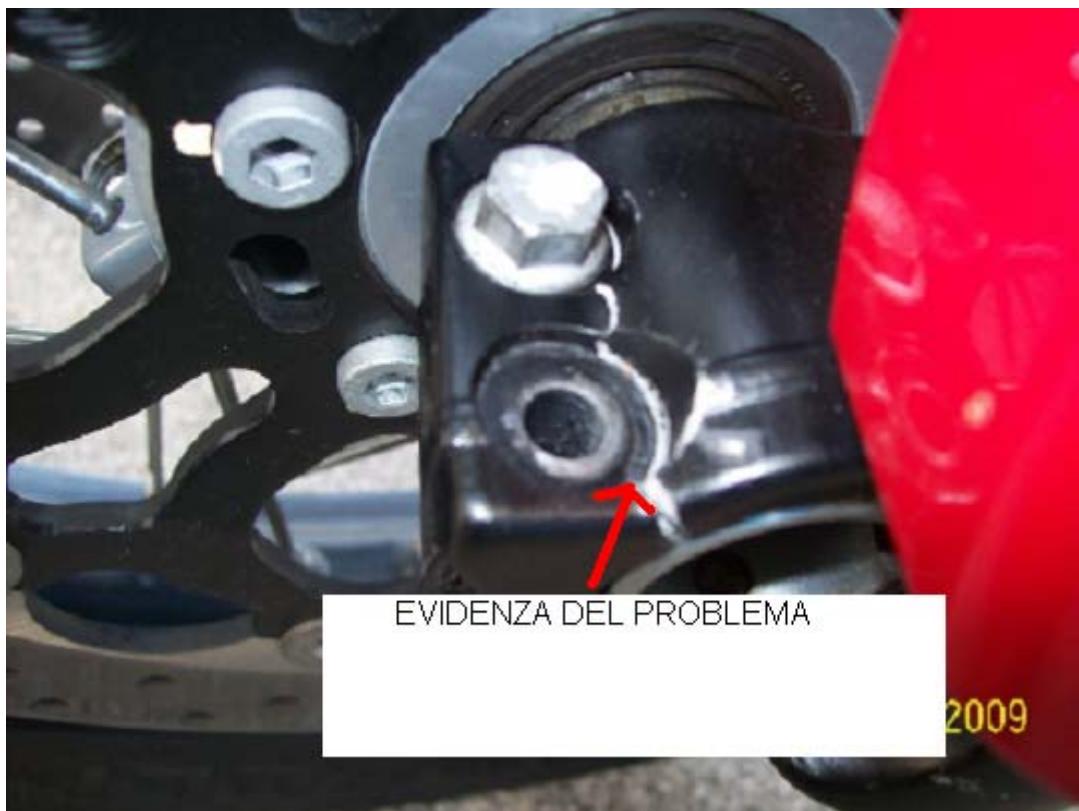
OBJET : Rupture té de fourche pipe d'amortissement gauche

SYMPTOMES : problème détectable à la suite d'une vérification de visu ou lors du remplacement du pneu avant.

CAUSES : couple de serrage des vis N° réf. 981021 trop élevé.

En présence de ce problème, le concessionnaire est prié d'effectuer une vérification scrupuleuse des vis afin d'exclure la cause de serrage excessif avec endommagement conséquent des têtes.

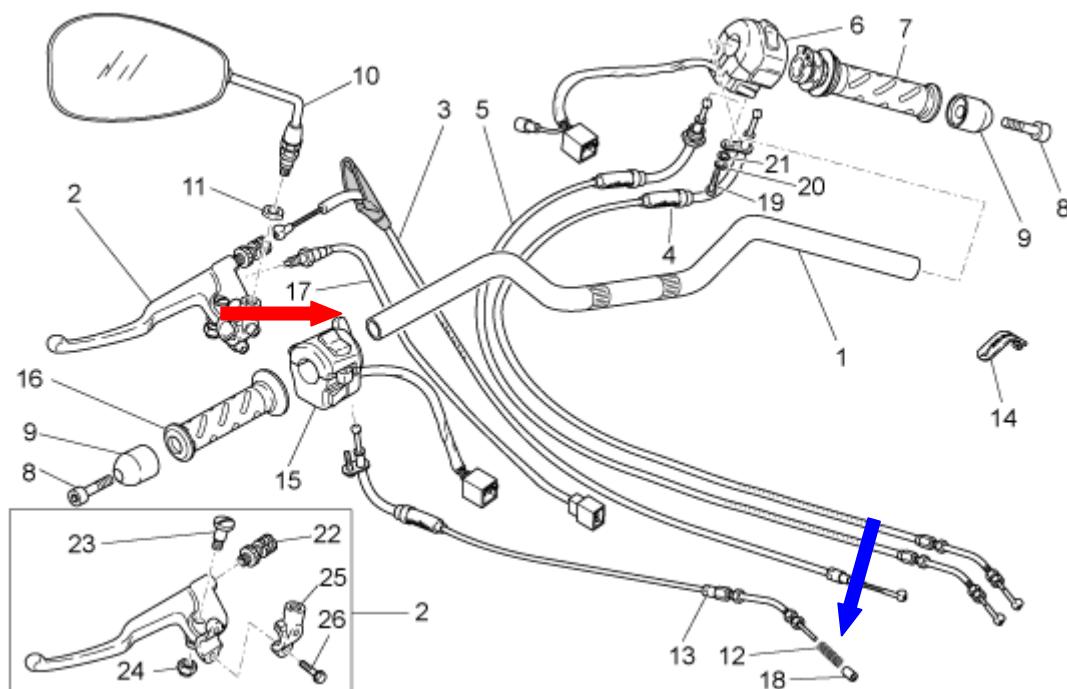
SYMPTOMES : en phase de démarrage, il est possible que le véhicule ait des difficultés à démarrer, surtout à froid, malgré que le levier manuel de l'air situé sur la commande gauche ait été actionné correctement (indiqué sur la photo avec la flèche rouge).

La cause est à attribuer aux mauvaises conditions de rigidité du ressort N° réf. GU94321074, indiqué par la flèche bleue sur la photo.

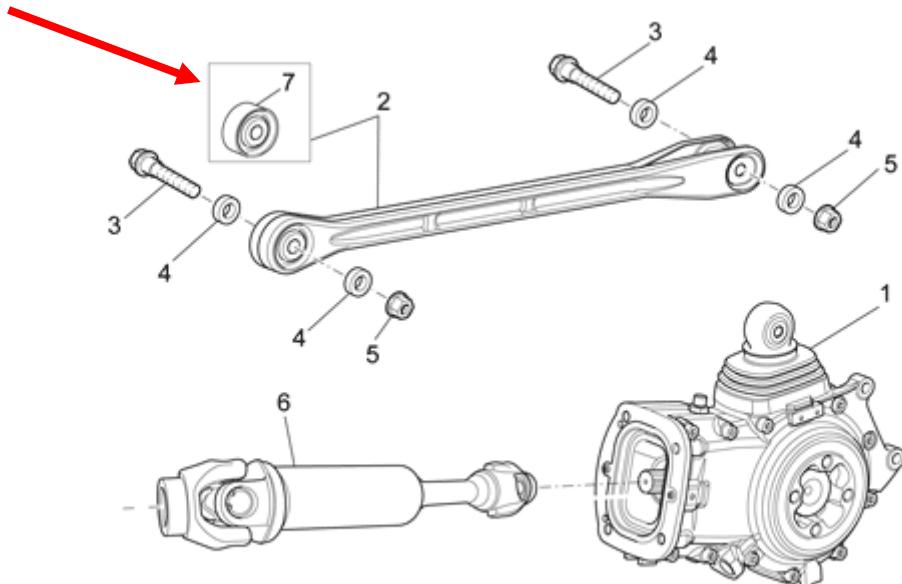
SYMPTOMES : Bruit métallique en provenance du côté droit de la moto, zone boîte de vitesses en accélération et/ou décélération.

CAUSE : Jeu excessif du roulement côté cadre sur la tige de réaction. Sur certains véhicules, en phase d'accélération ou en phase de relâchement des gaz, on peut entendre du bruit en provenance de la zone de la boîte de vitesses. Ce bruit peut être dû à la rigidité de la rotule située dans la tige de réaction côté boîte de vitesses. La rotule n'est pas en mesure d'absorber

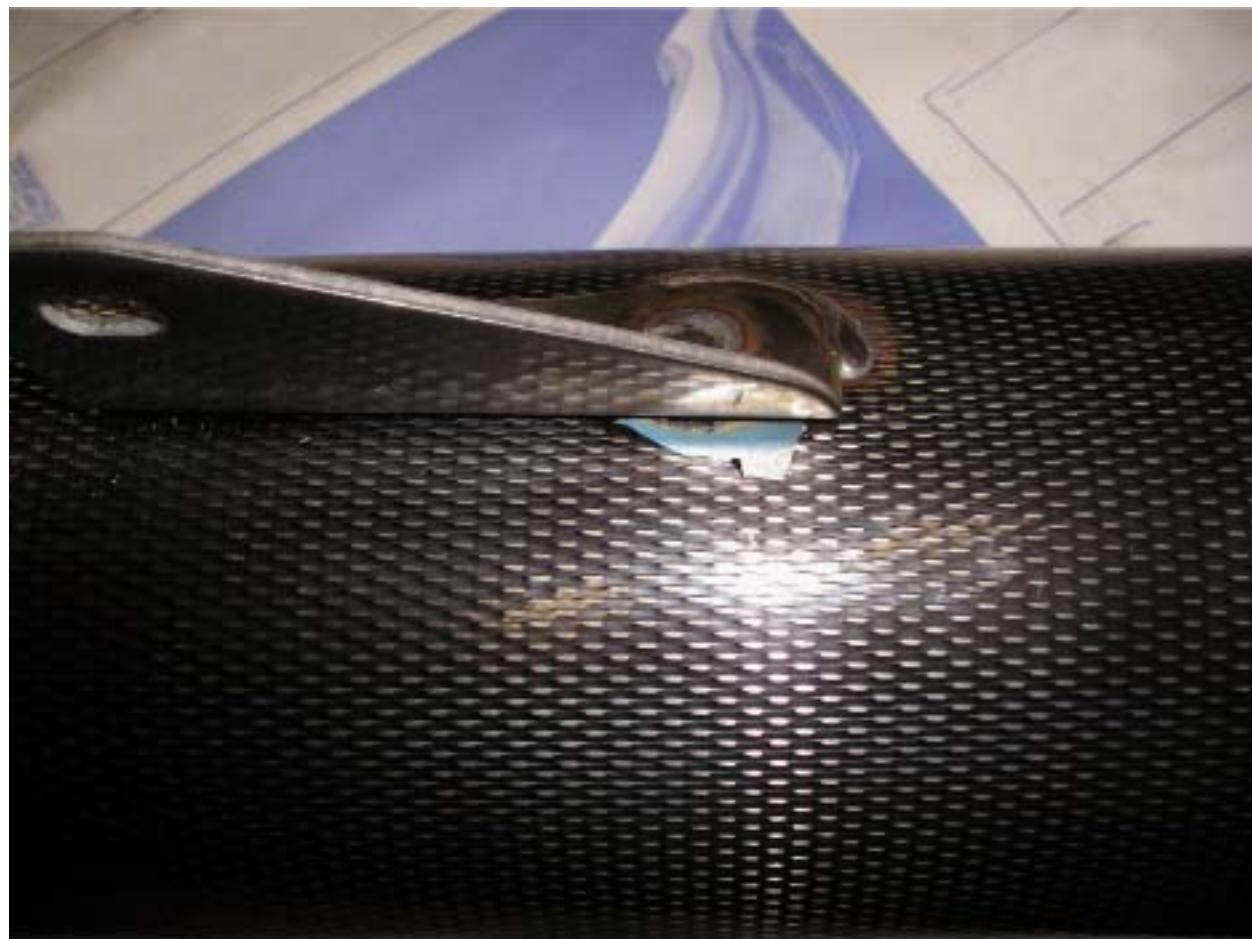
SYMPTOMES : Échappement bruyant, oxydation et détachement conséquent de la plaquette de fixation au cadre.

CAUSES : soudure non conforme

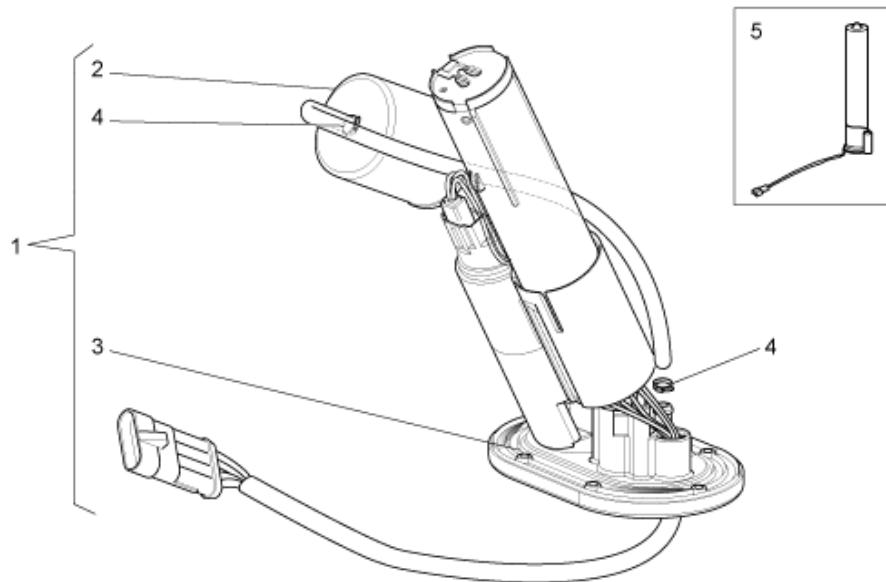
SYMPTOMES : erreur d'indication du niveau de carburant sur le tableau de bord

CAUSE : Blocage du flotteur de la pompe à essence

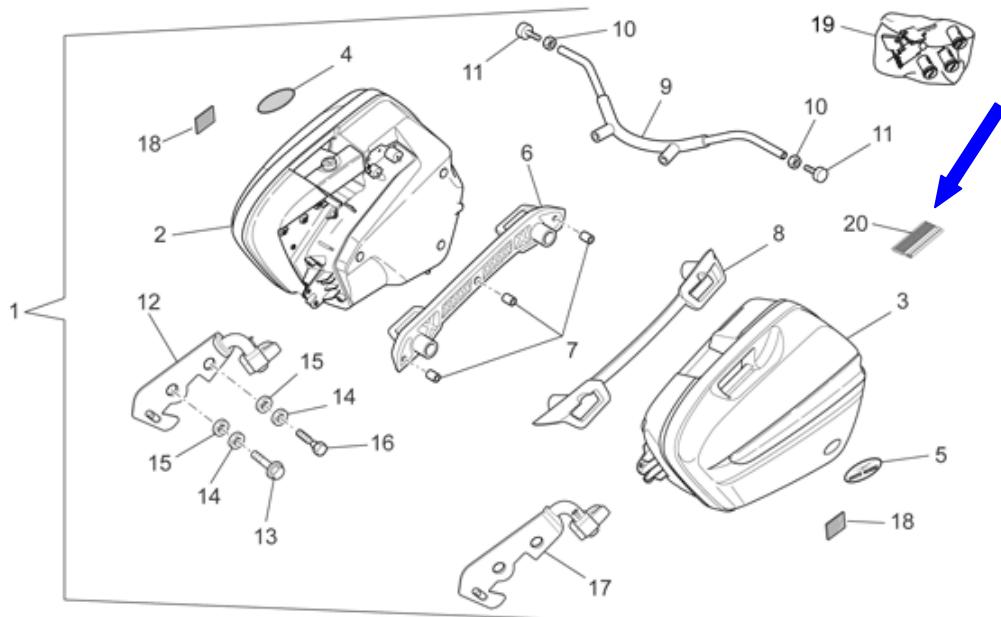
**SYMPTOMES :** sur certains véhicules, il est possible que les valises latérales, droite ou gauche indifféremment, ne se ferment pas bien après quelques kilomètres seulement.  
Plus précisément, la coque mobile n'adhère pas à la partie fixe de la valise : parfois on note une fissure sur la partie supérieure où les deux coques devraient coller. La fissure peut atteindre de grandes proportions (pour évaluer la fissure, enlever les joints et fermer les deux coques) : en cas de pluie ou de lavage de la moto, l'eau s'infiltra par cette fissure.

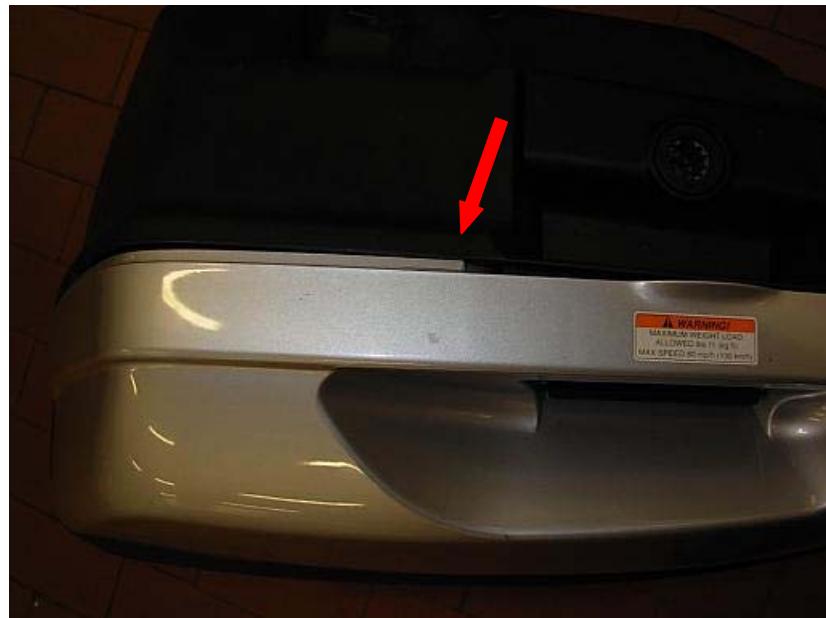
Figure 1

CAUSES : Déformation d'une des deux coques de la valise, avec fermeture imparfaite comme le montre la figure 1.

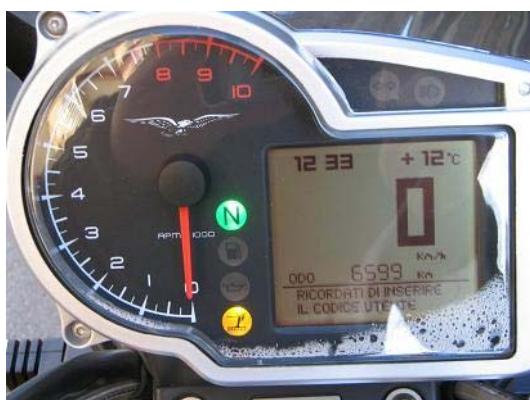
Dans ce cas, l'aspect le plus important est de comprendre lorsque le tableau de bord doit être remplacé ou pas. Il faut distinguer le cas où de l'eau s'est infiltrée dans le tableau de bord, du cas où une légère condensation s'est formée dans le tableau de bord (voir photo ci-dessous).

Dans ce dernier cas, la condensation se dépose généralement sur le pourtour du tableau de bord et disparaît en quelques minutes après le démarrage de la moto. L'important est que le tableau de bord reste lisible (aussi bien analogiquement que numériquement) et que la condensation ait disparue dans les 5-7 minutes après le démarrage de la moto. Dans ce cas, le tableau de bord ne doit pas être remplacé car il est conforme aux standards de qualité requis. Le tableau ci-dessous reporte les références utilisées actuellement en production.

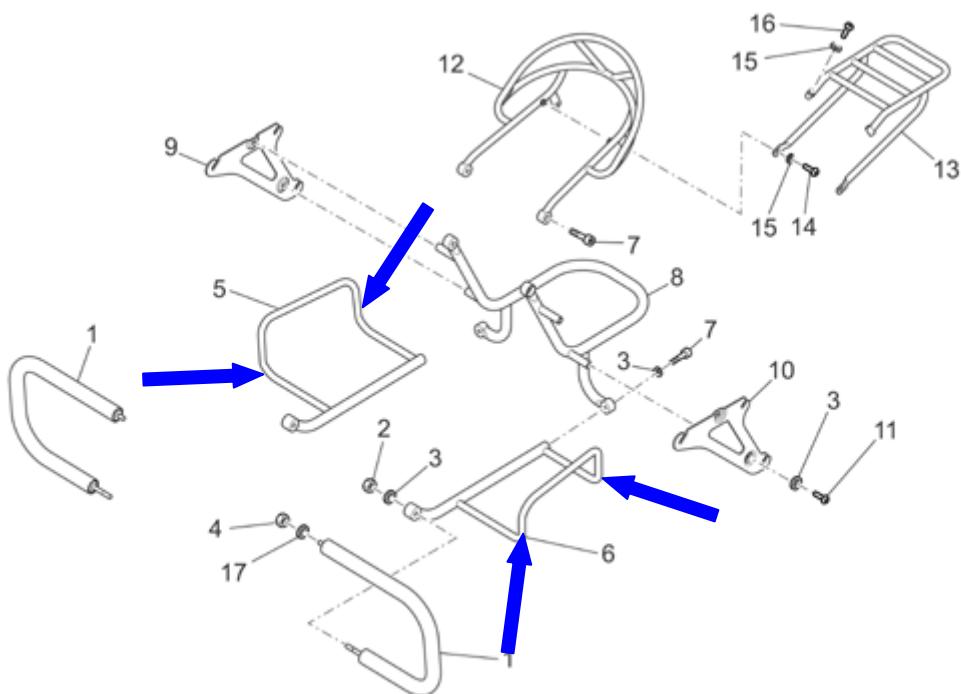
SYMPTOMES : sur certains véhicules, il est possible que la valise latérale entre en contact avec le support de la valise (repères 5 et 6 de la photo ci-dessous). En frottant contre le support, le vernis de la valise s'abîme. La zone de contact entre le support et la valise se situe en correspondance du cintrage dudit support (voir les flèches bleues sur la photo ci-dessous).

CAUSES : Cintrage trop serré du support de la valise
