BOÎTE DE VITESSES - DÉFAUTS

ÉCROU D'ARBRE SECONDAIRE COTÉ FOND DE BOÎTE : UN GRAND CLASSIQUE !

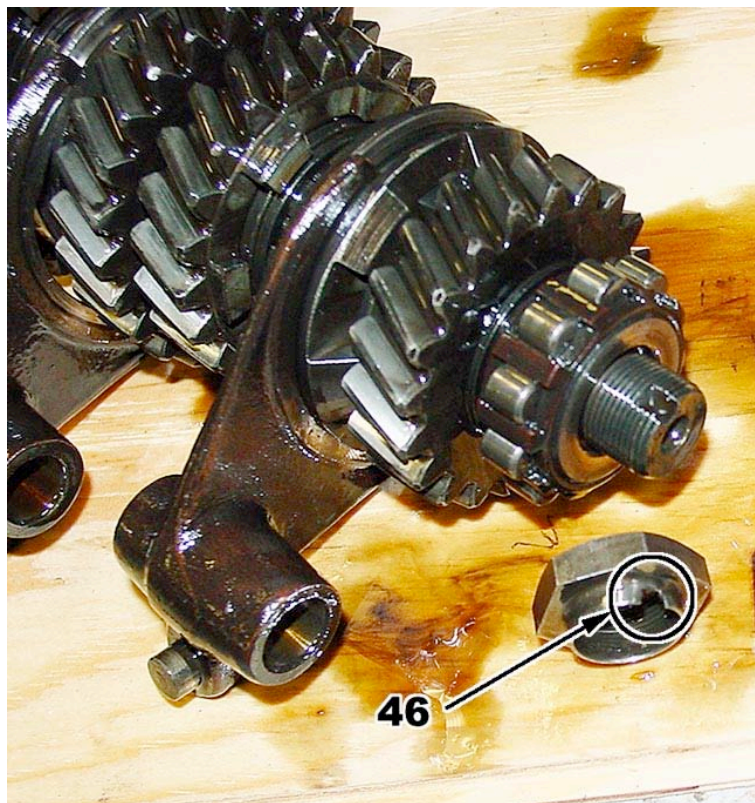
DSC 1599

Dans le cas présent, la boîte a été ouverte pour trouver la raison d'un cognement en position embrayé, vitesse engagée ou non. Ce cognement disparaissait en débrayant.

Le cliché ci-contre montre que l'écrou de blocage de l'arbre secondaire, coté fond de boîte, était desserré après que le frein (46) se soit cassé. Le roulement à rouleaux devait battre, provoquant le bruit constaté.

1100 California 1995 - 70.000 km

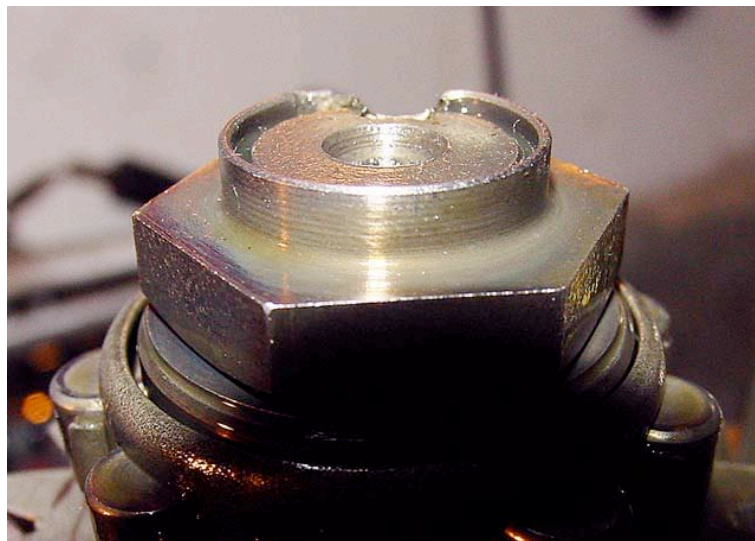
DSC 02776

Ici, la boîte a été ouverte suite à un blocage en 2°.

Il s'avère qu'entre autres, les arbres primaire et secondaire n'ont pas été calés convenablement, loin s'en faut !

Ci-contre, l'arbre secondaire ayant été mal calé, l'écrou de blocage de l'arbre secondaire (encore lui) a été freiné au mauvais endroit.

On voit très nettement qu'il dépasse de l'axe. Il a donc "usiné" le fond de carter de boîte (Cf ci-après).

V7 Sport - Ouverture après 3.000 km après "révision"

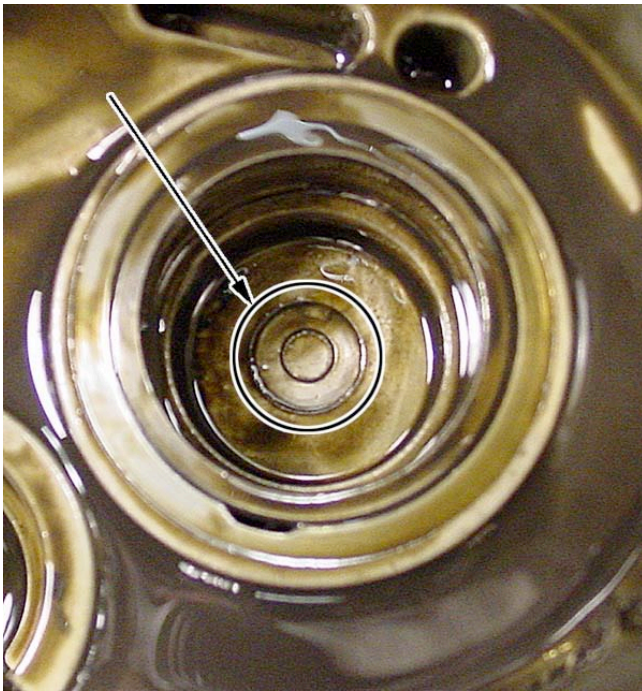
DSC 02774

Ci-dessous à gauche, on voit la trace laissée par l'écrou de fond de boîte de l'arbre secondaire. Ceci peut aller jusqu'à la perforation du carter de boîte. Comme cet arbre secondaire n'a pas été calé correctement, le pignon de 4^e est venu frotter contre le carter de boîte (ci-dessous à droite).

En (A) on voit la cage extérieure du roulement à rouleaux

En (B) on est sur le plan du carter

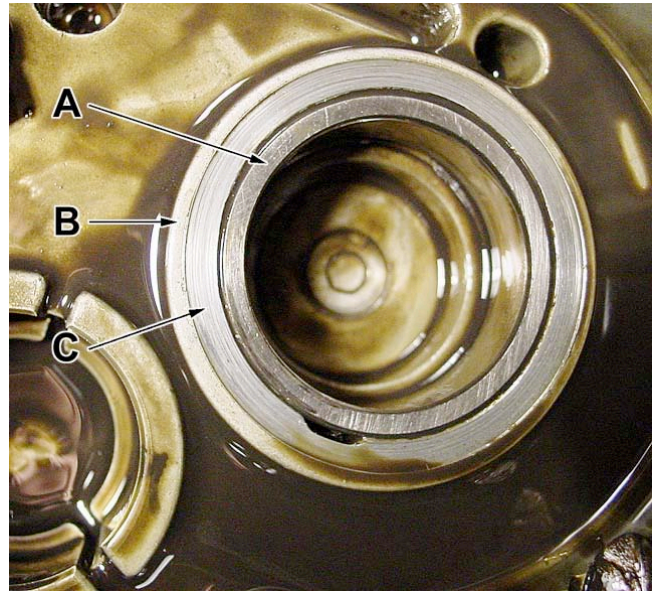
DSC 02775

En (C) on voit la trace laissée par le pignon de 4^e sur le plan du carter

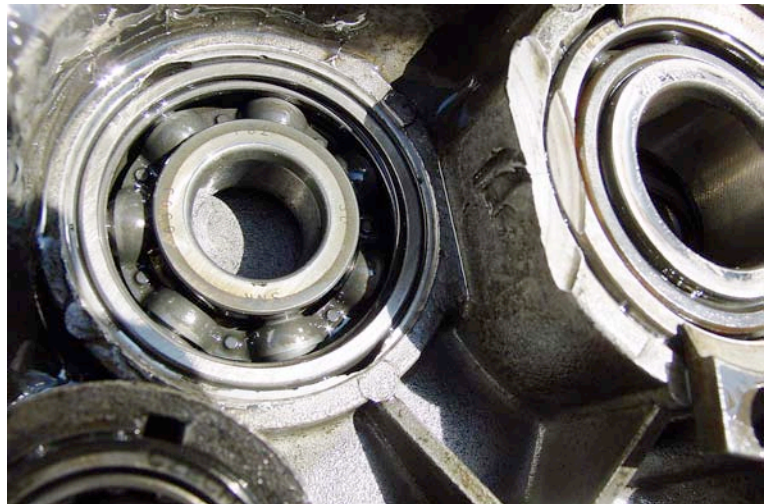
DSC 03712

DÉFAUT DE CENTRAGE ARBRE PRIMAIRE

Très bel usinage du logement et du roulement de cul de boîte de l'arbre secondaire par l'arbre primaire

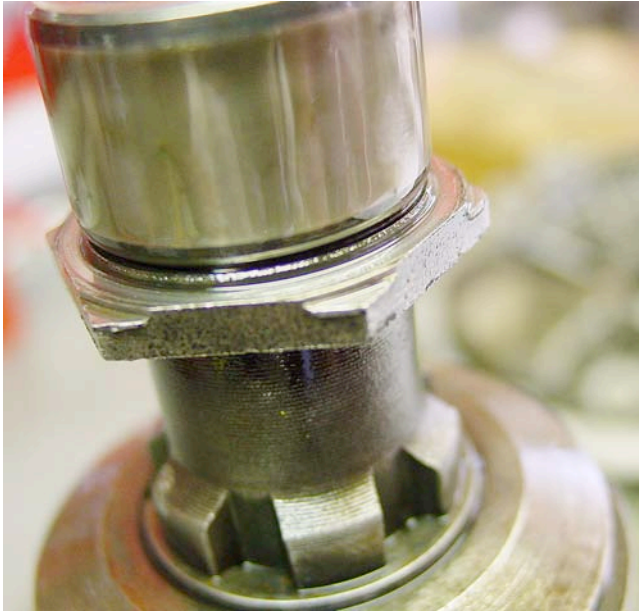
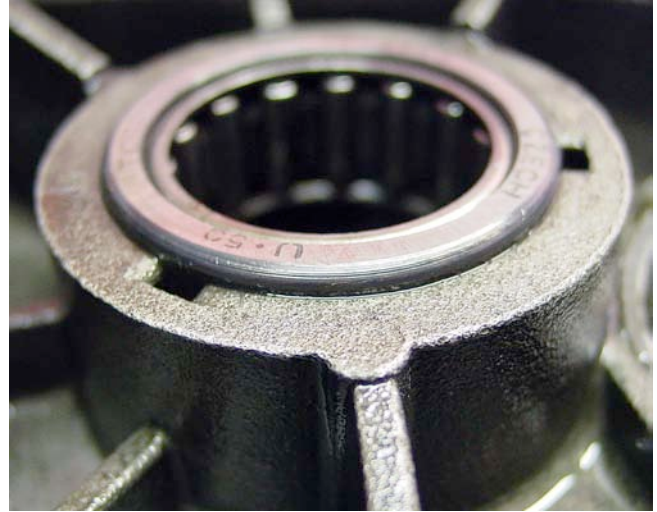
DSC 03724

DÉFAUT SUR ARBRE D'EMBAYAGE

Tant qu'on y est, l'arbre d'embrayage n'a pas de raison d'être épargné ! Ici, le coté cul de boîte s'est fait usiné gentiment par son propre roulement qui n'a pas été engagé à fond dans son logement ou qui n'a pas été "loctité".

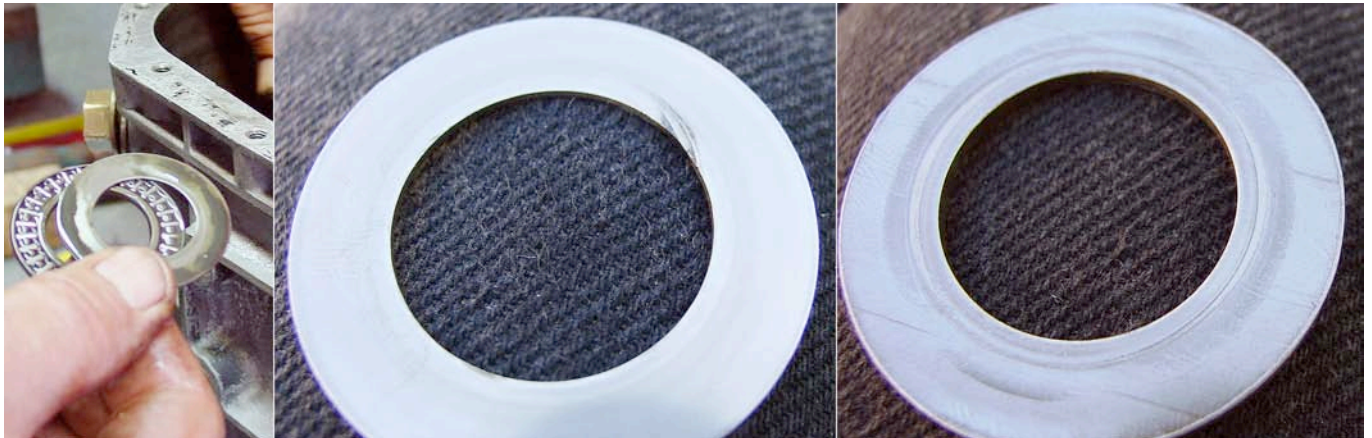
DSC 03719

RONDELLES DE CALAGE DE L'ARBRE PRIMAIRE

Ces rondelles sont spéciales. L'une d'elle est marquée au delà du raisonnable sur ses 2 faces. il n'est pas exclue qu'elle ait été retournée lors d'une précédente intervention.

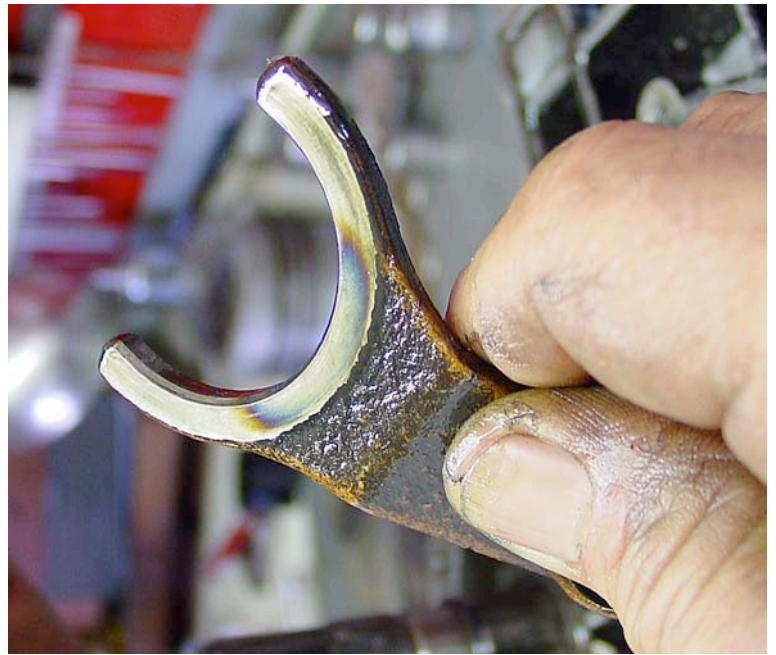
DSC 03734

FOURCHETTE
