GEARBOX SELECTOR SPRING & PAWL ARM REPAIR

Gearbox Pre-Selector Spring and Pawl Arm Boss My repair procedure as documented in 2004 including a roadside repair method

V11 - BOÎTE DE VITESSES

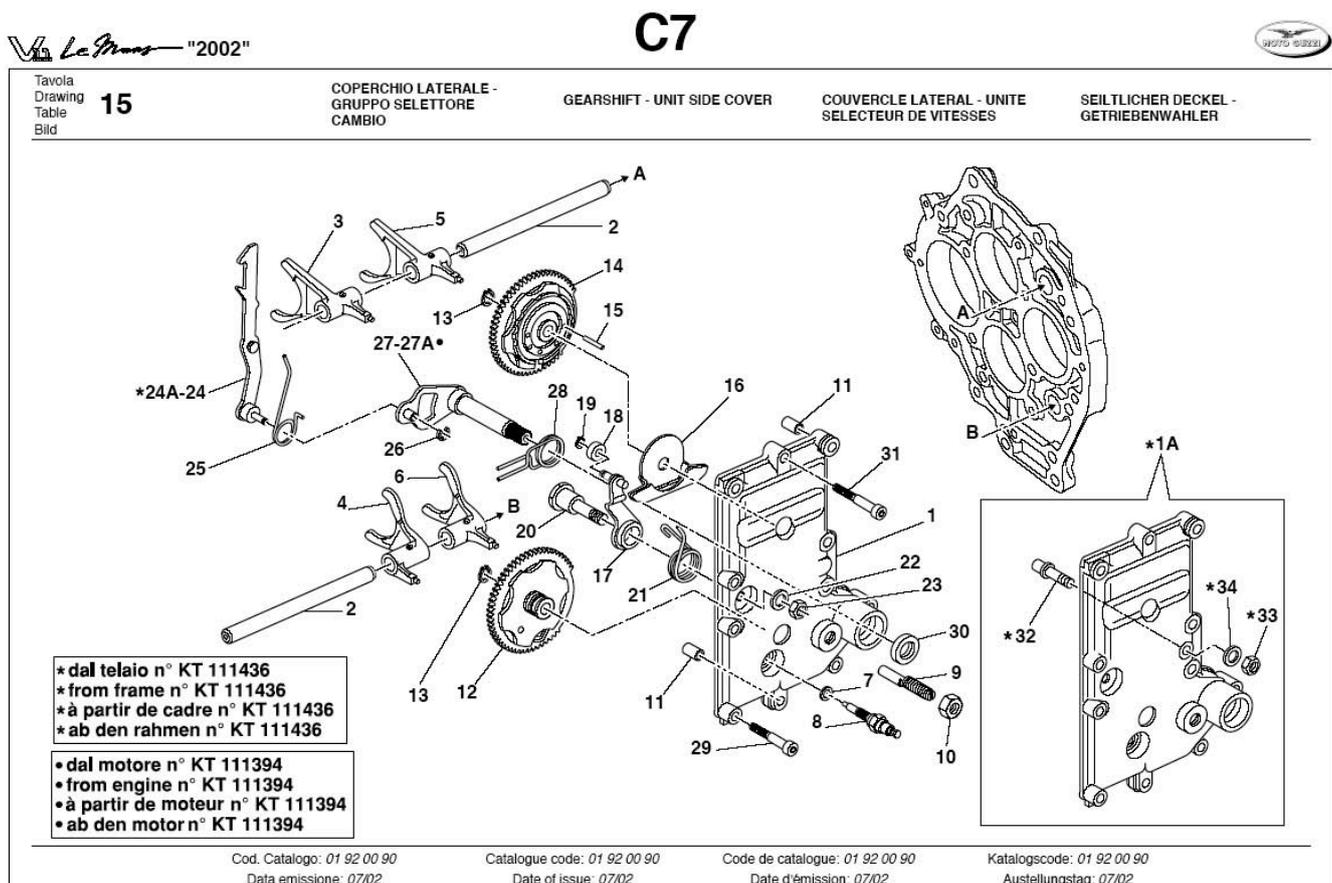
Note that part number for pawl arm (24/24A) 04 23 51 01 is for frame number before KT 111435.

From frame number KT 111436 part number for the « ratchet » is 01 23 51 30. Cover has changed too...

1st part number for preselector shaft 27/27A was 01 23 70 31. From motor number KT 111394 the part number for preselector shaft 2nd series (also called 3rd series) is 01 23 70 32.

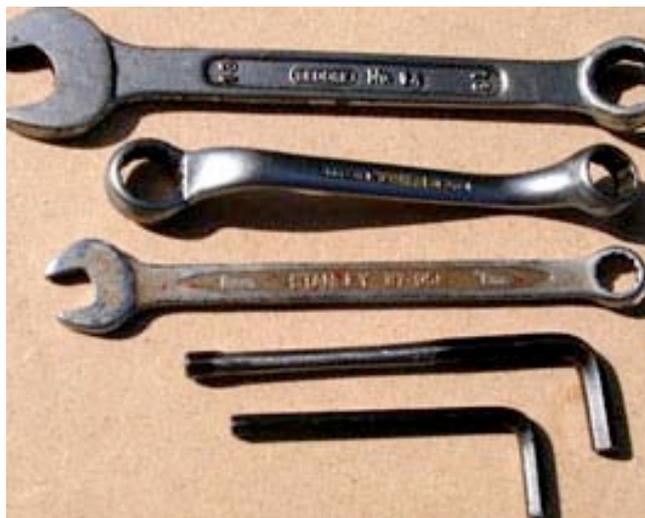
Allen key. I filed the edges off and cut the short end shorter, to get at lower cover screws.

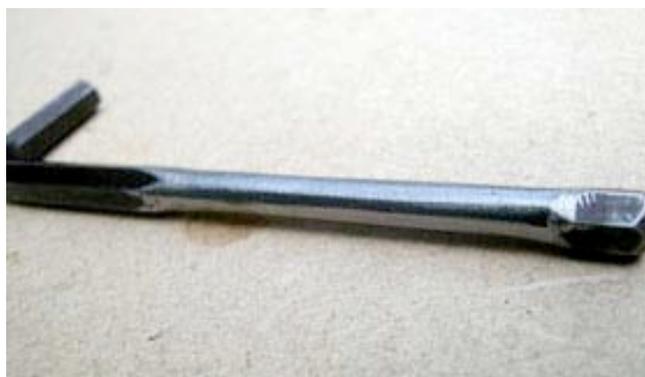
For a roadside repair, the bike would be leaned over to save oil in box. It should be a bit more, but garage space here is too narrow.

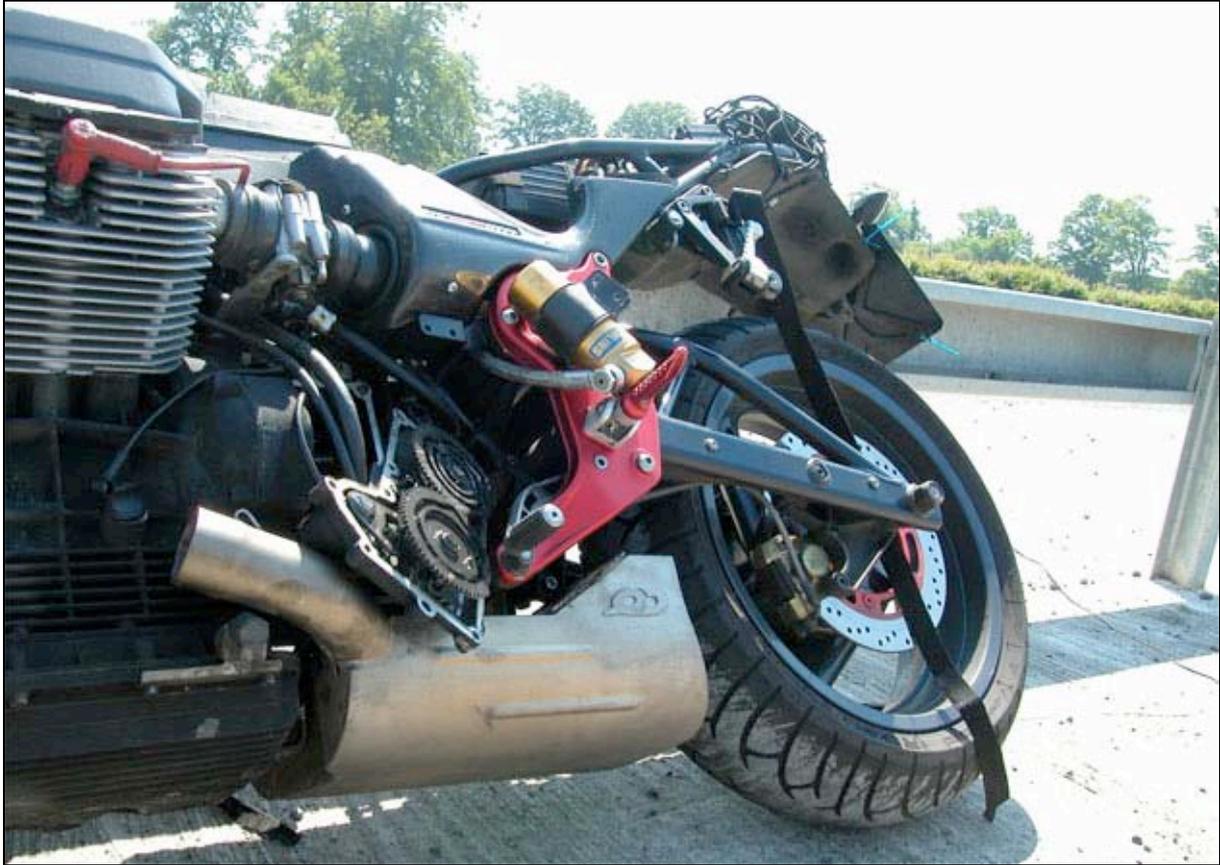
The spring bend hooks onto and is pulled against a sharp edge. The spring coil tightens and binds on its oversize pawl-arm boss when it is operated. The resulting stress causes the spring to snap. This break may also happen on 'properly sized' parts due to the same stress, but at a higher mileage.

Broken spring. Hooked end has snapped off.

I did not have a spare/new spring so I made a repair by bending a hook onto the broken spring and re-shaping the spring coil accordingly. This worked fine. A new spring was fitted later. When doing this, I tried a 'roadside repair' method. This was originally posted as a separate topic. The photos are incorporated together here.

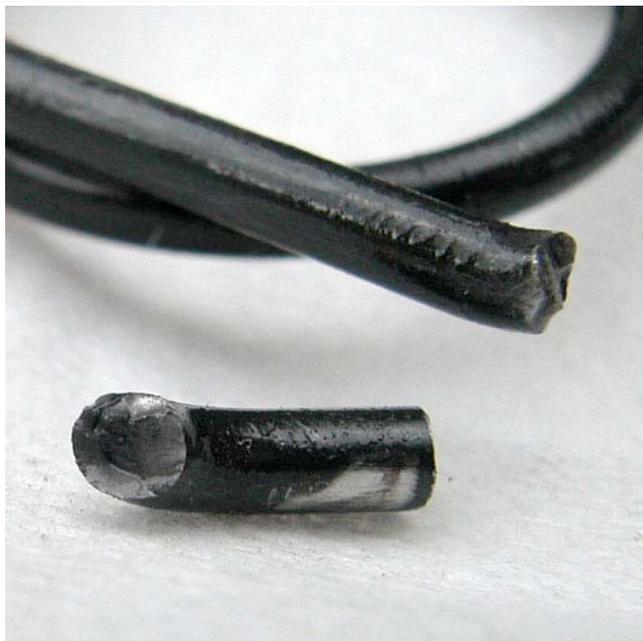
Spring break at hook bend.

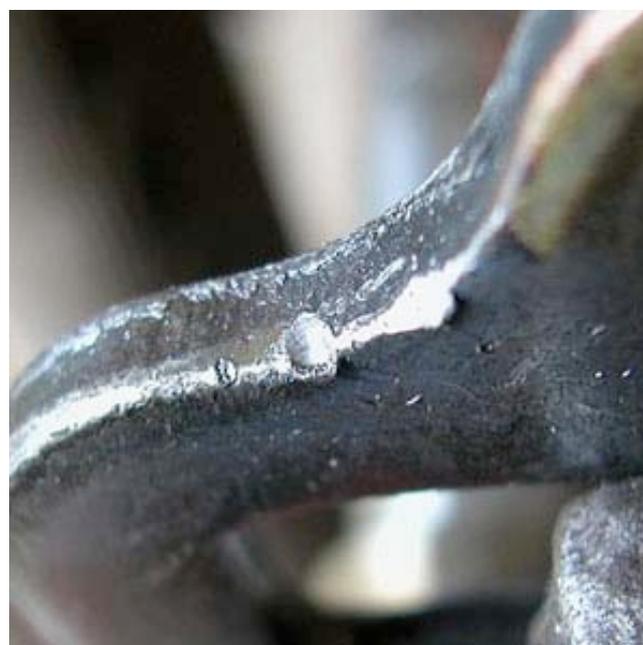
Sharp edge of shift plate that spring hook pulls against on downshift.

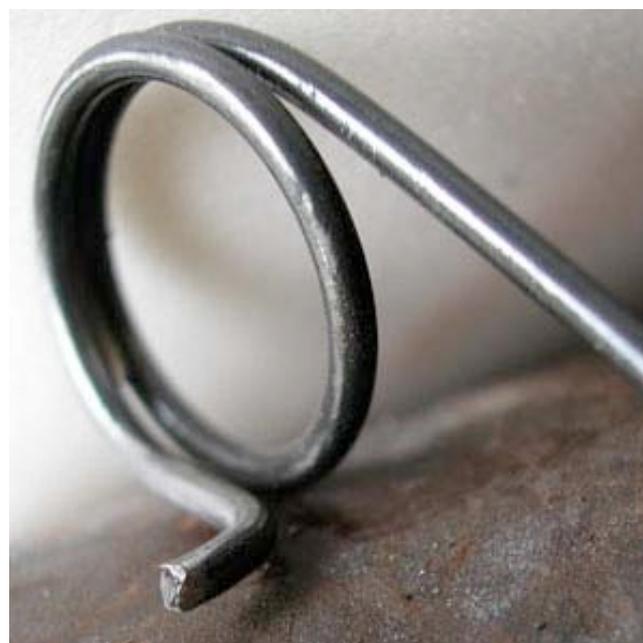
Broken spring, end bent to form a new hook.

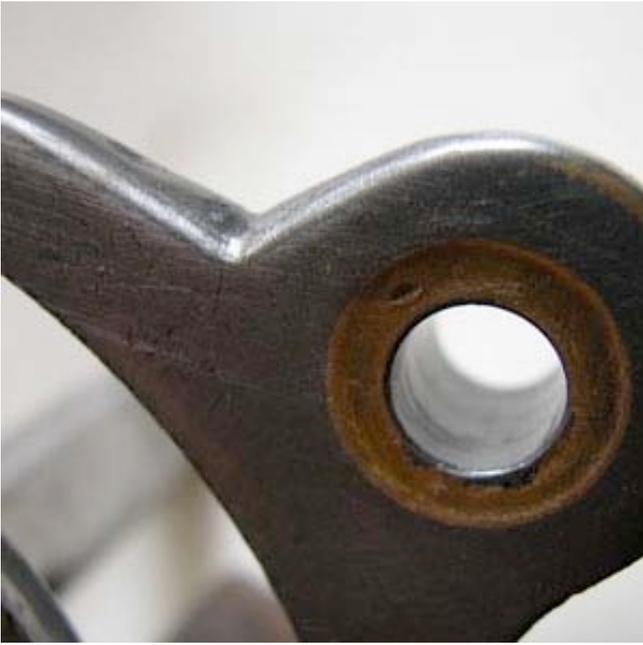
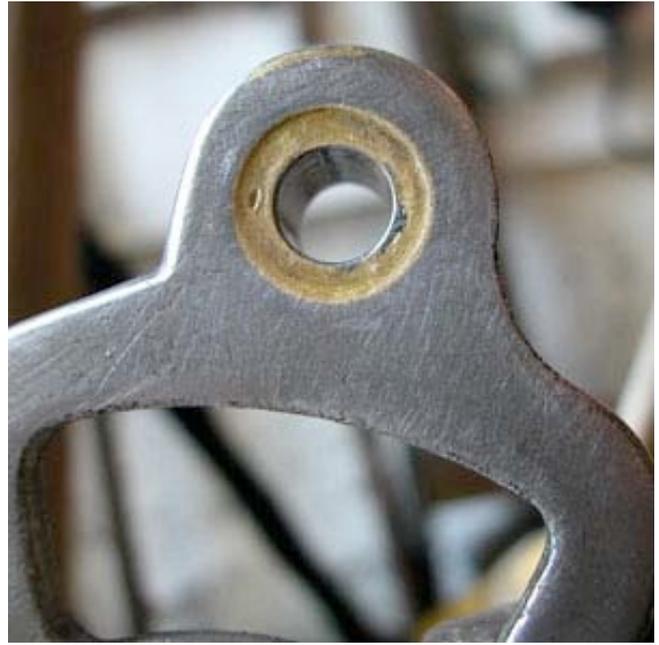
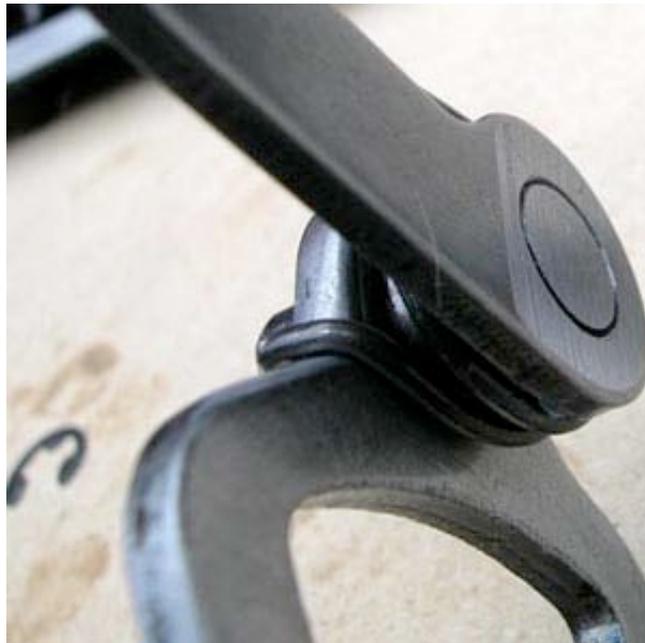
RE-PROFILED SHIFT PLATE

I re-profiled this area of shift plate. Left side cut in to make better seat for spring hook.

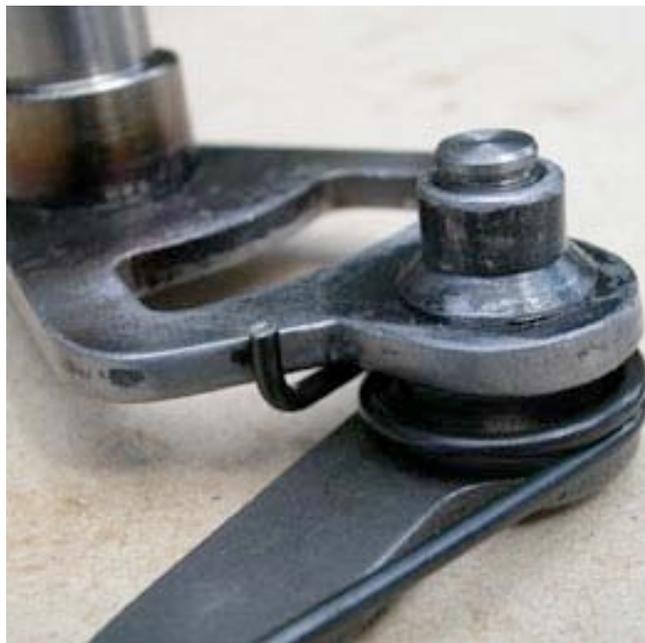
Later : a new, full-size spring on my re-shaped plate. It now doesn't seat in the corner.

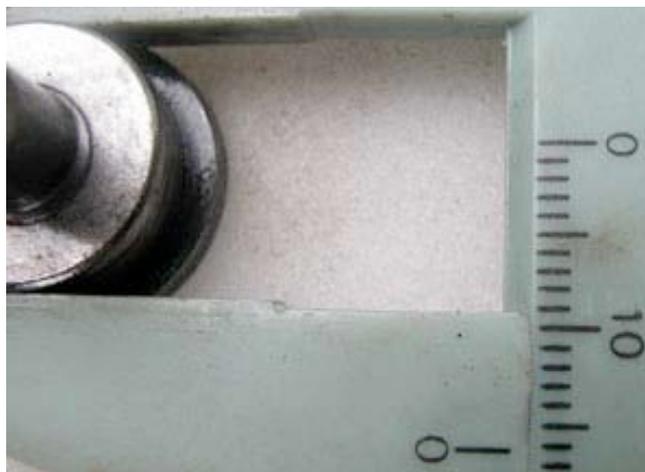
The original pawl arm boss that I think caused the failure : it's over 16 mm diameter. It should be 15 mm.
The ratchet arm boss holds the spring coil.

I filed down the ratchet boss to just under 15mm, with the boss offset so it is shorter at rear.

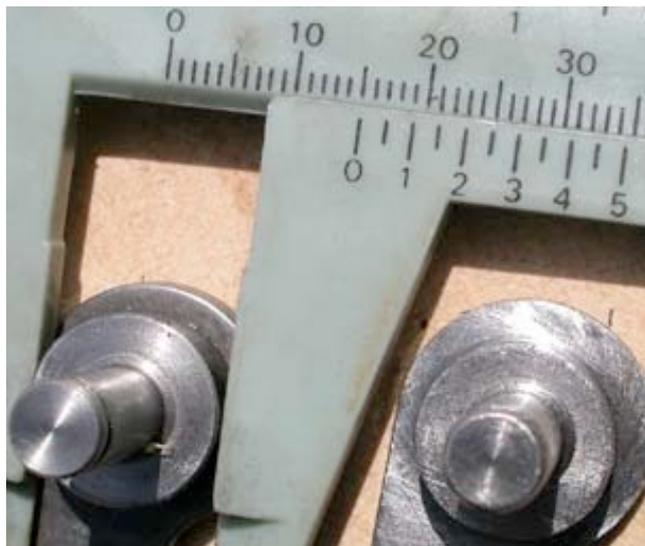
Right : new pawl arm boss (15mm) and my filed-down, re-profiled from previously oversized (16mm) boss.

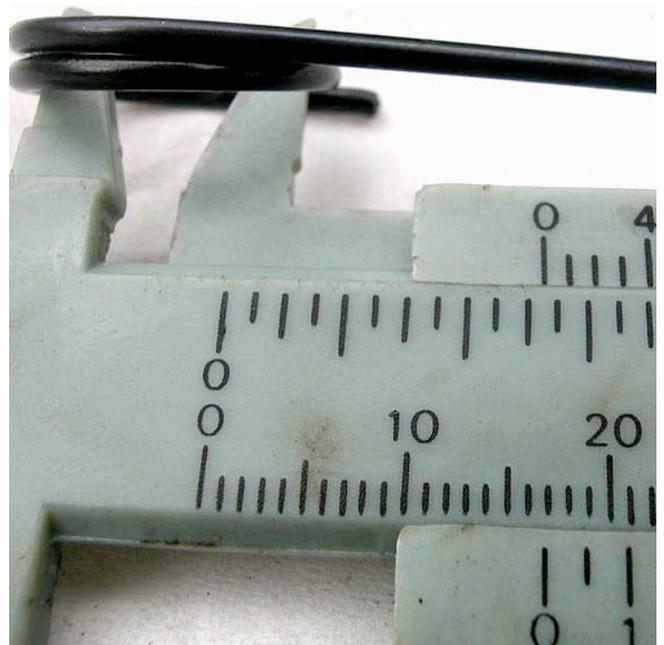
Inside coil diameter.

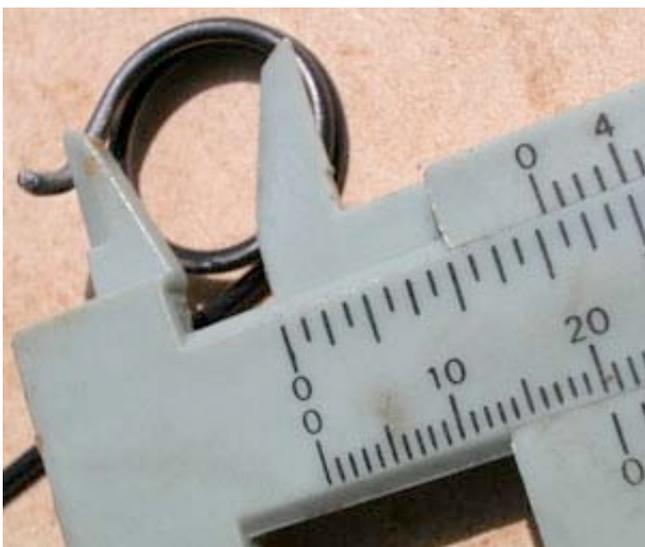
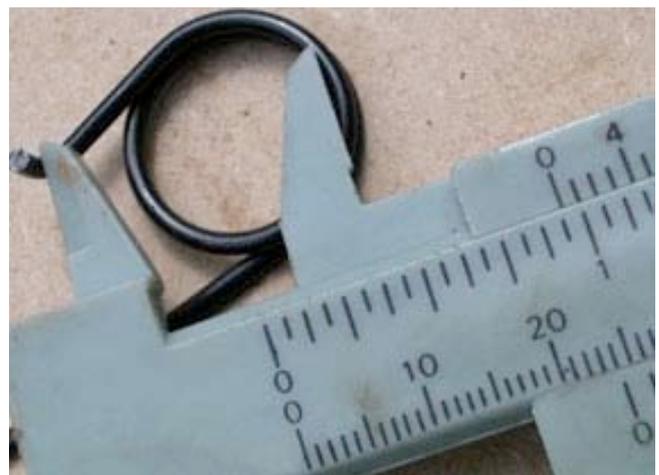
When I later got a new spring, I compared it with the repaired, re-bent spring :

Old broken spring, repaired

New spring

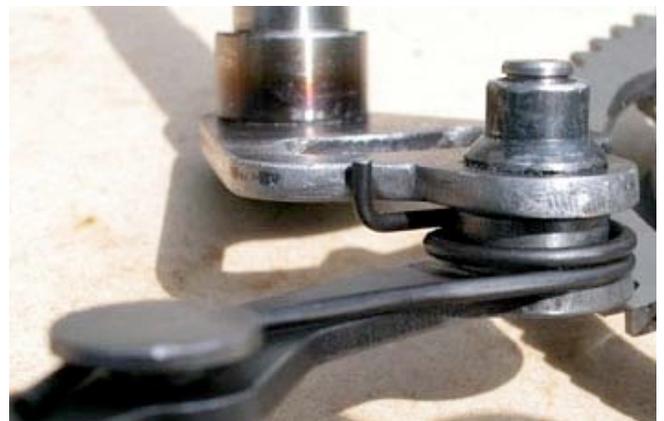
View of all the *new* spring contact points.

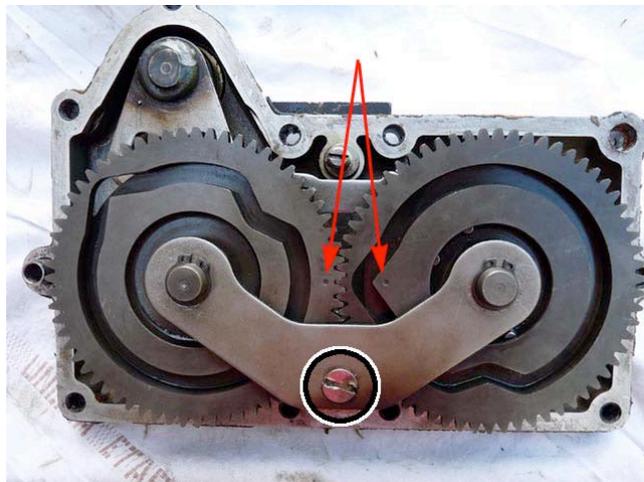
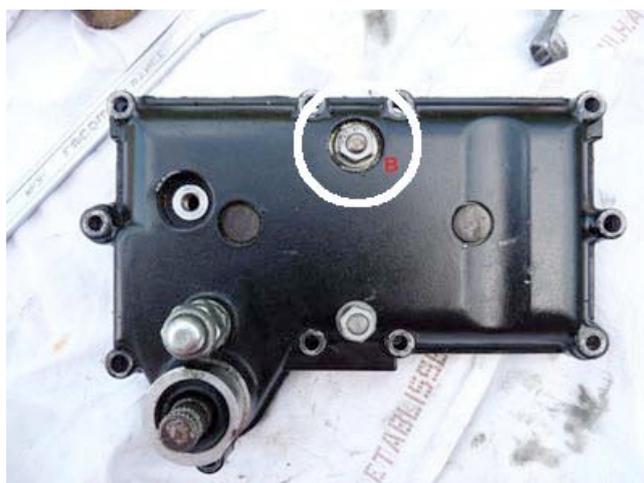
Here is the cover with the added plate that is over the 2 selector gears.

Red arrows show offset of the 2 selector gears. In this position you are in 1st gear.

The screw in the white circle fasten the added plate but is locked by Loctite : impossible to remove it without right tool. Following is how to do easily :

- Take off the plate the 2 circlips
- Remove the nut B from outside the cover.

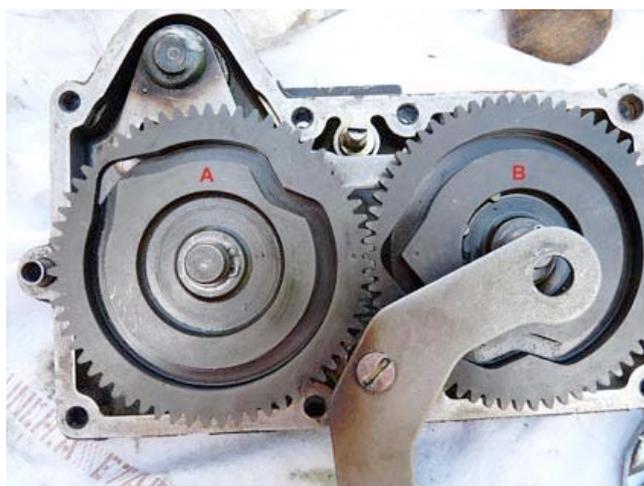
By this way you can push the stud of the plate : the plate can rotate and the 2 selector gears are now free.

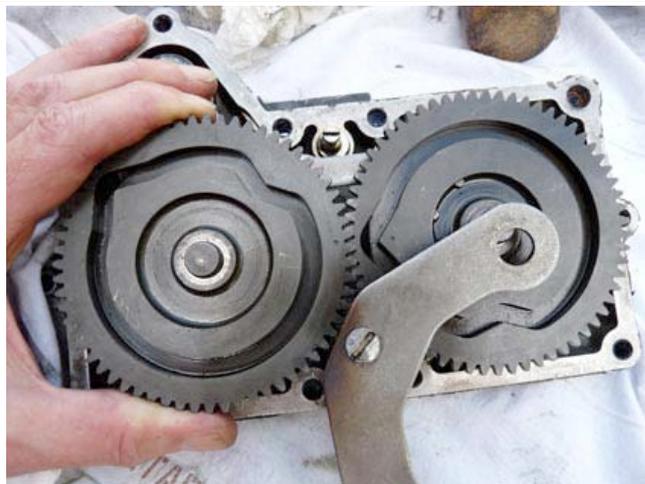
Remove the circlips of the selector gear A and remove it. Then slide the plate and remove the circlips of the selector gear B.

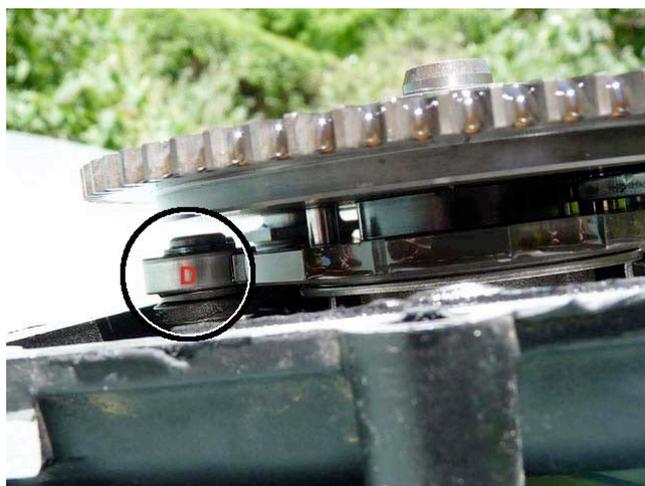
At this moment the selector gear B cannot be removed because of :

- the spring of the lock-roller D that press on the selector gear. You have to push out it with your finger.

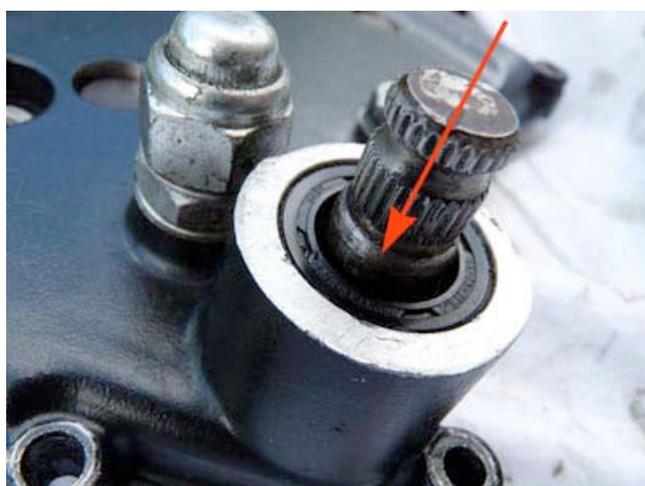
For removing the selector gear B + the pawl arm + the shift plate you have to push the axis of the shift plate from outside (red arrow) : the selector gear should go out a little.

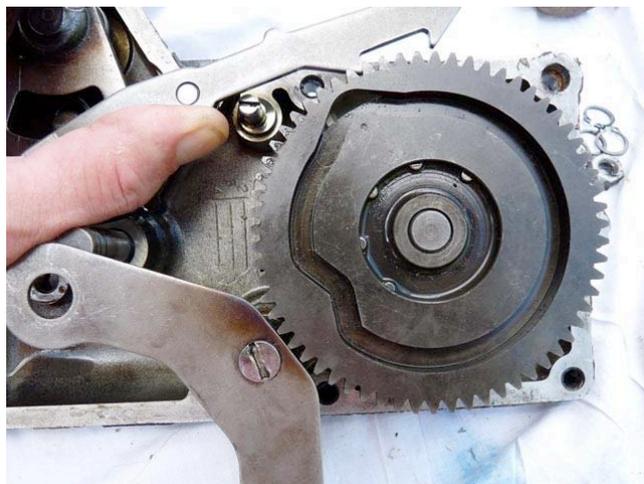
At a moment the 3 parts have slipped enough for complete displacement of the pawl arm over its eccentric pin : you can take off the selector gear B.

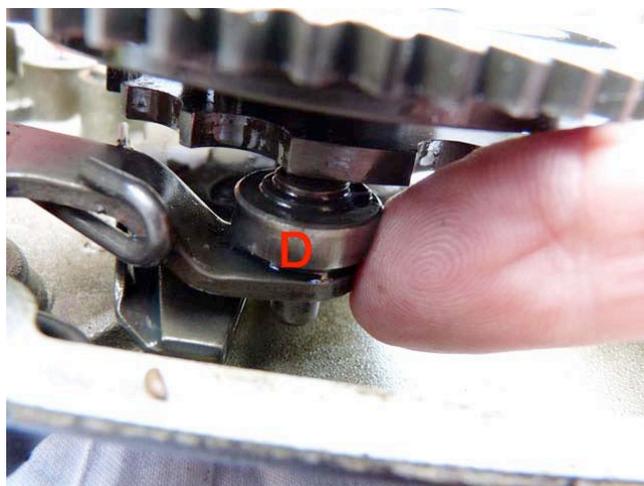
In the reverse order of disassembling but pawl arm, shift plate and selector gear should be fitted together : you have to push out the lock-roller D to let the selector gear slipping on its axis.

Don't forget to push out the assy pawl arm + shift plate to make it in right place.

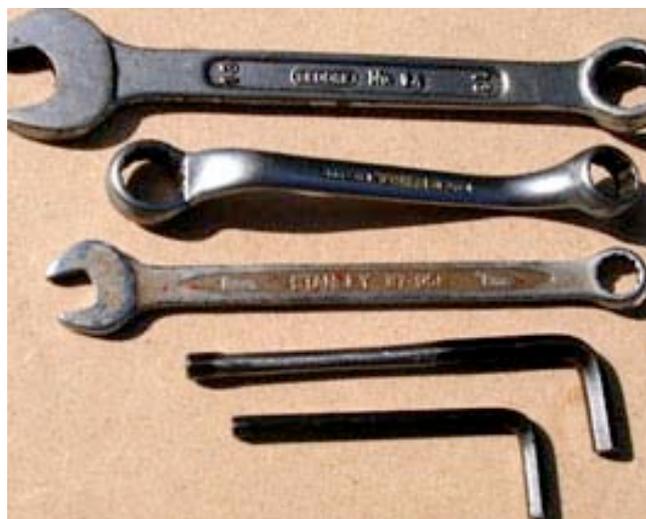
Ma clé BTR de 5 refaçonnerée et raccourcie pour atteindre les vis 6 pans du bas.

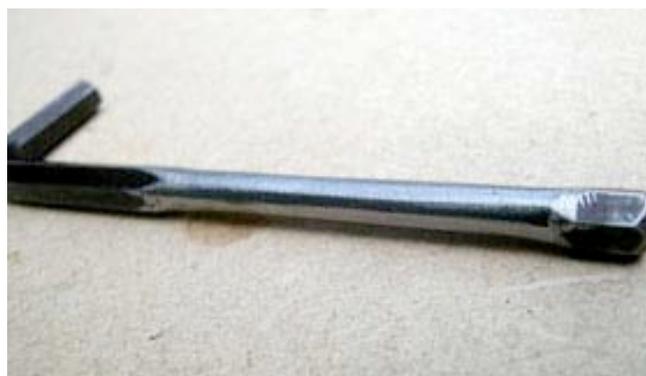
Si la moto ne peut être penchée suffisamment, il faudra vidanger la boîte de vitesses. Dans mon garage, je manque un peu de place...

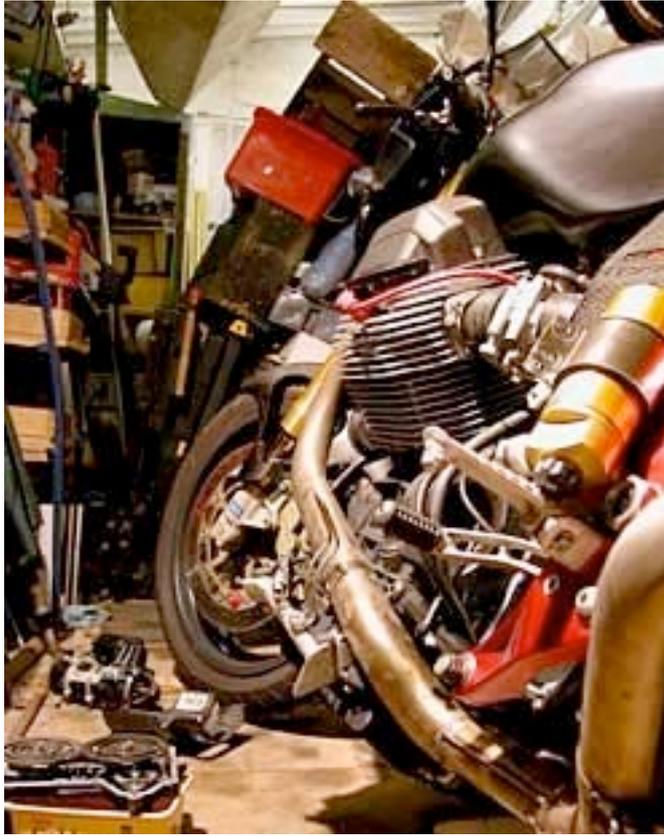
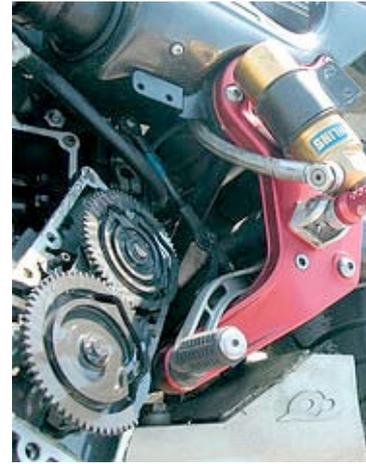
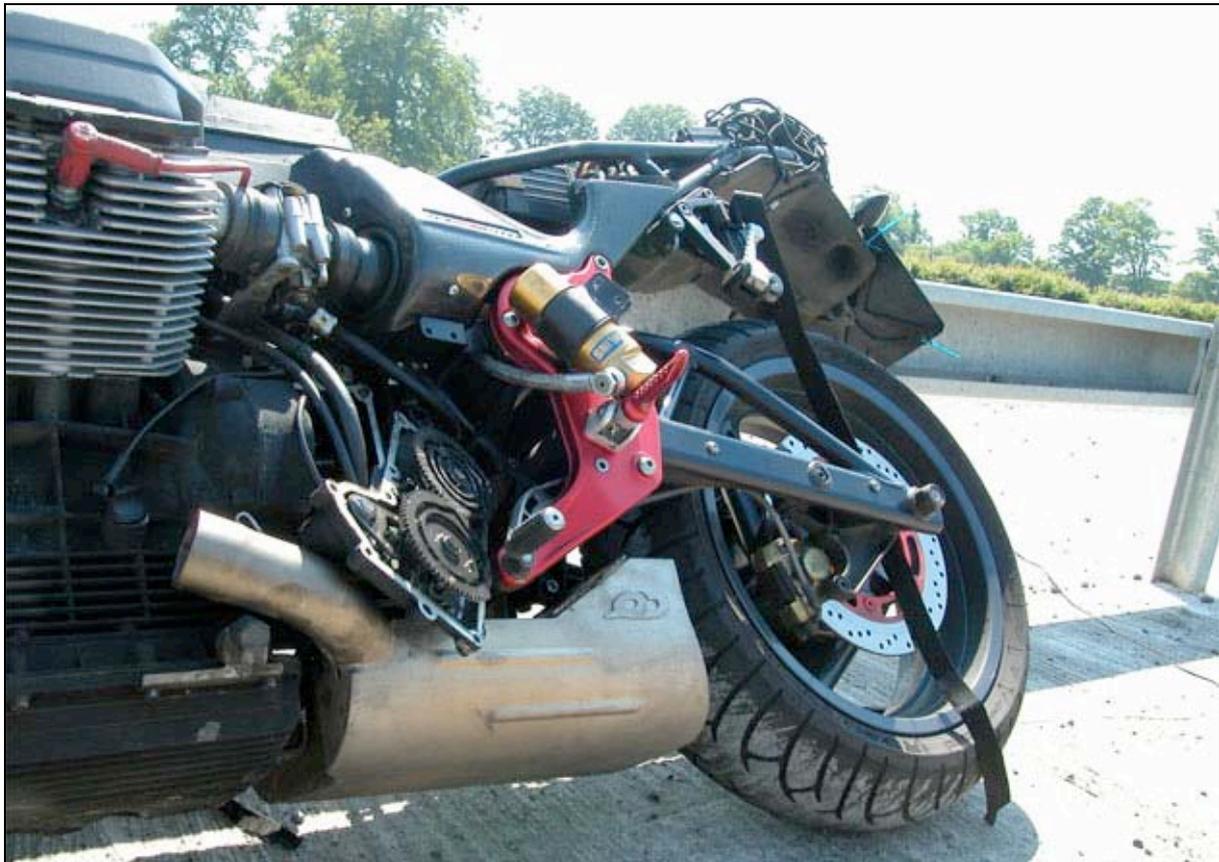
Ressort cassé : le crochet de maintien s'est rompu.

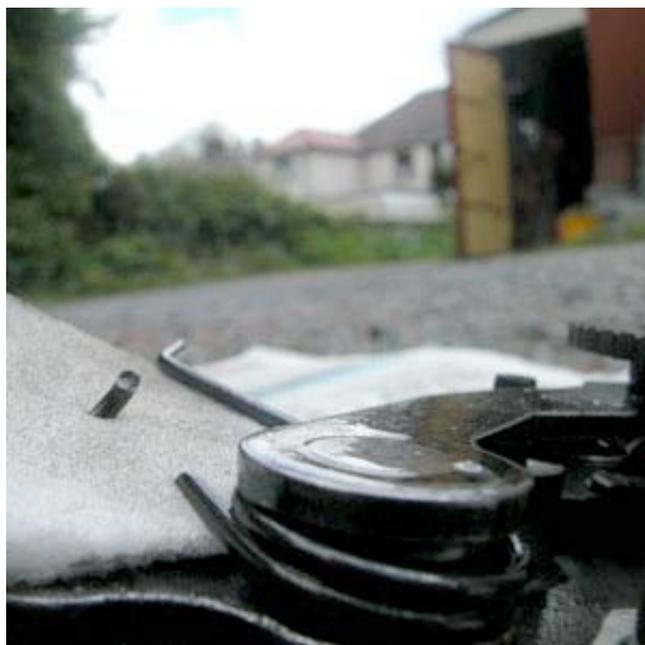
Crochet de ressort cassé.

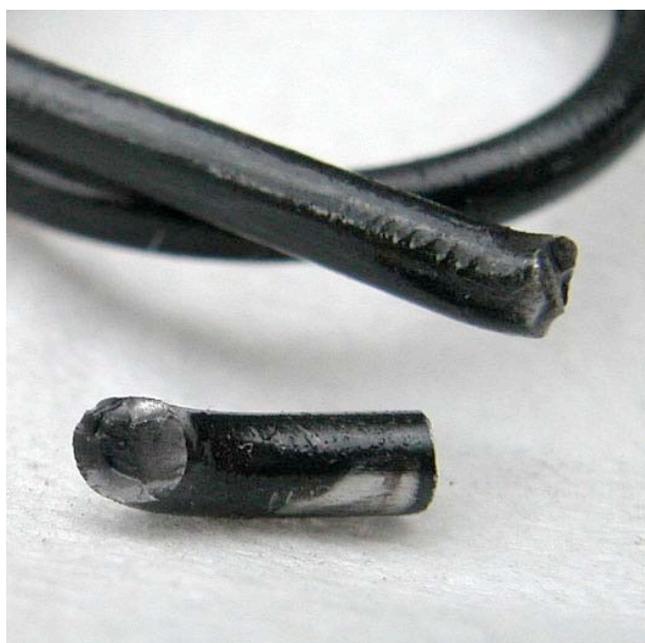
Lorsqu'on descend les vitesses, le ressort est « travaillé » par le sélecteur sur un angle fermé : le ressort y laisse sa trace.

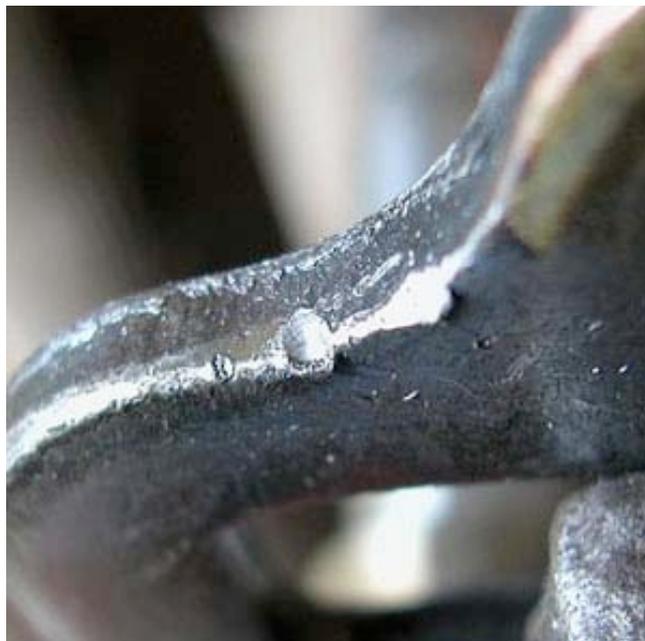
Nouveau crochet de ressort façonné à la main.

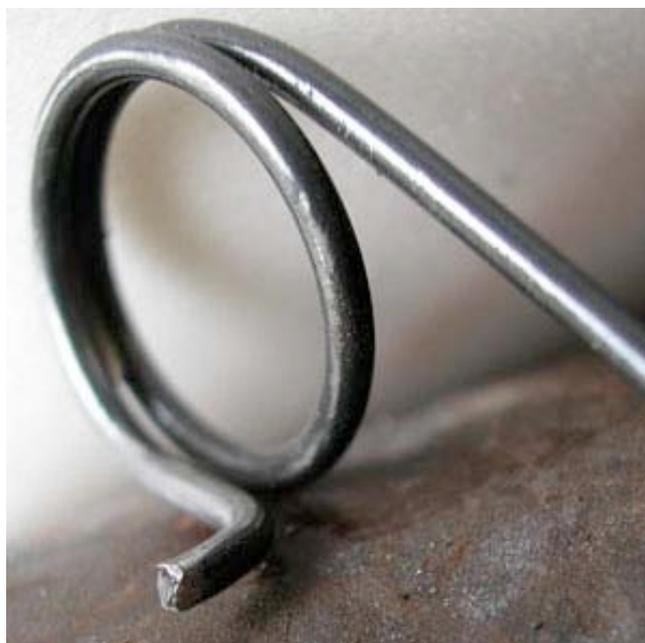
SÉLECTEUR RE-PROFILÉ

Sur le sélecteur, j'ai modifié le profil de la zone de contact du crochet du ressort pour lui assurer un meilleur contact.

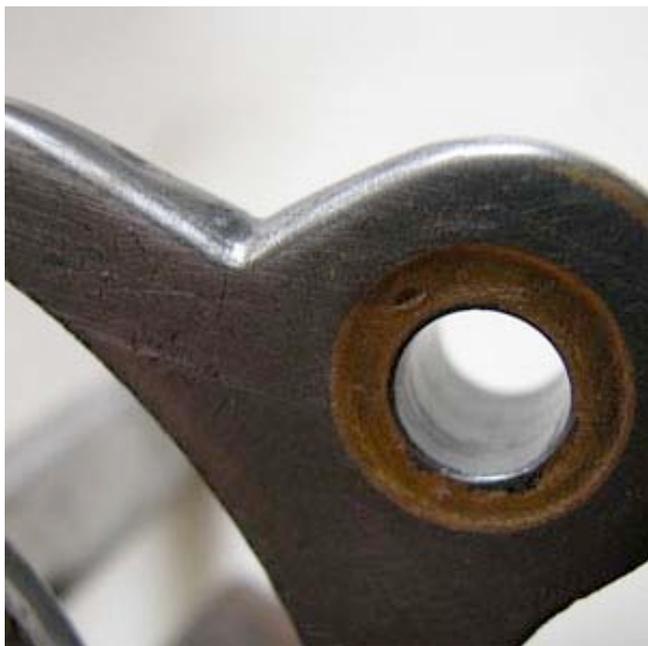
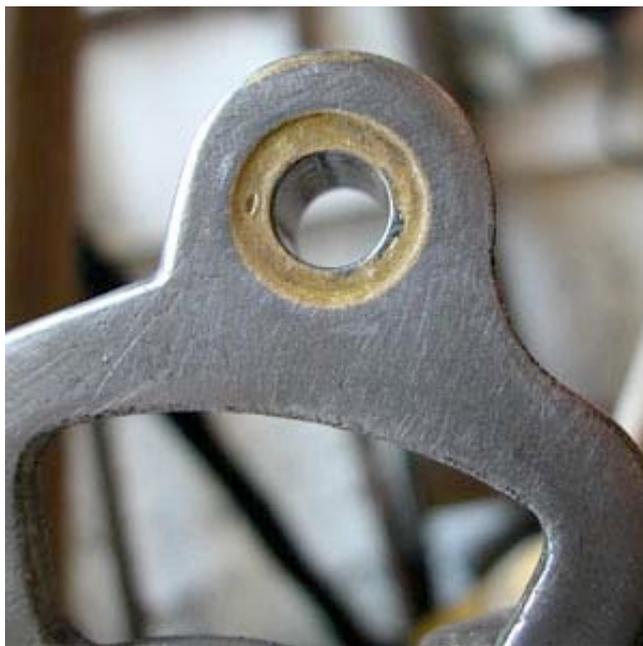
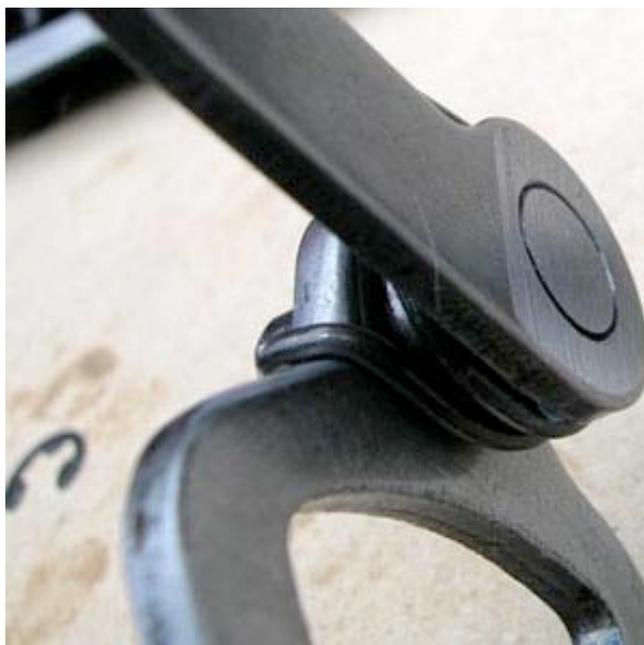
Plus tard : ressort neuf posé sur mon sélecteur modifié. Le crochet du ressort ne repose plus dans l'angle.

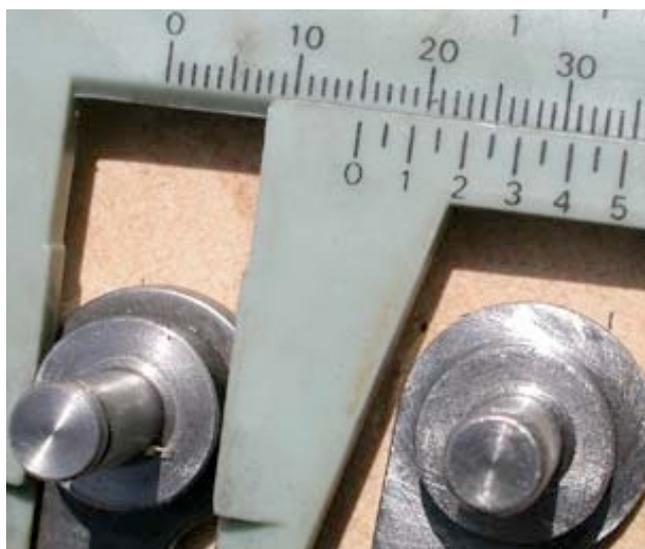
J'ai limé le pion jusqu'à atteindre un peu moins de 15mm de diamètre, un peu en biais pour être plus petit vers l'arrière.

Ci-contre, le pion de la nouvelle griffe (15 mm) et celui modifié de l'ancienne griffe (16 mm).

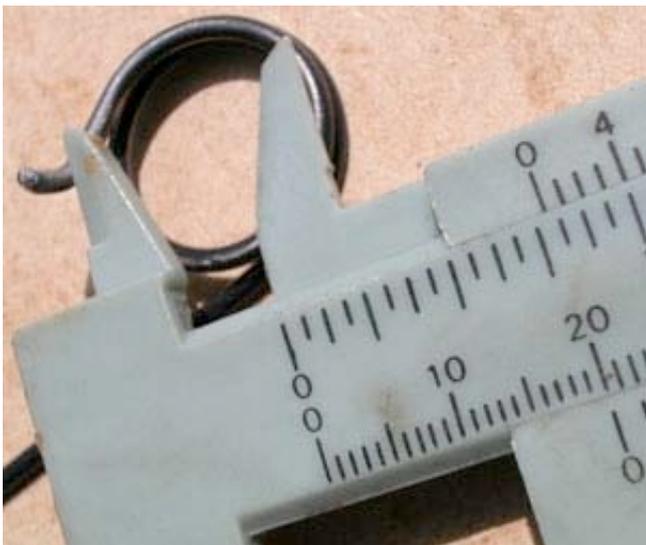
Ancien ressort réparé

À la réception d'un ressort neuf, je l'ai comparé au mien réparé :

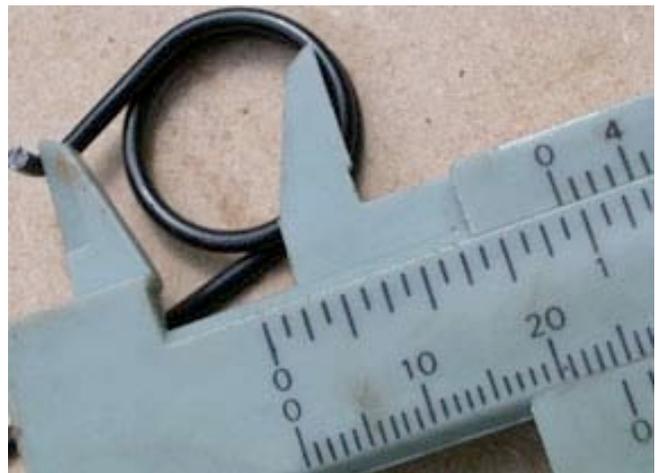
Nouveau ressort

Vue des points de contacts du ressort neuf.

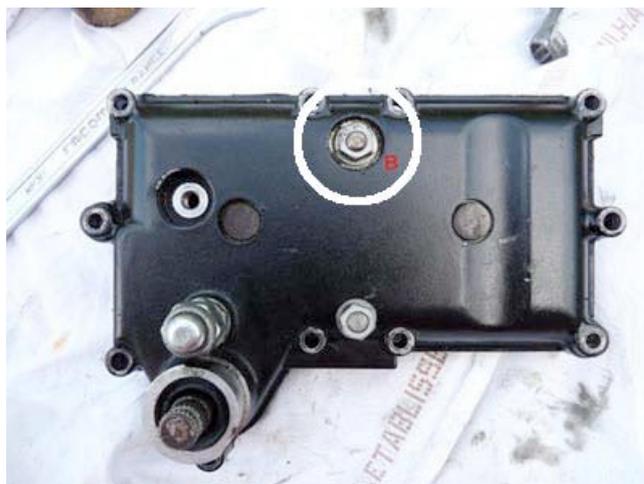
La vis à tête fendue (montrée dans le cercle blanc) maintenant la plaque est indesserrable (Loctite) sans outillage lourd ; voici comment procéder pour le démontage :

- Enlevez les 2 circlips maintenant la plaque sur les axes.
- Enlevez l'écrou B situé à coté extérieur du carter.

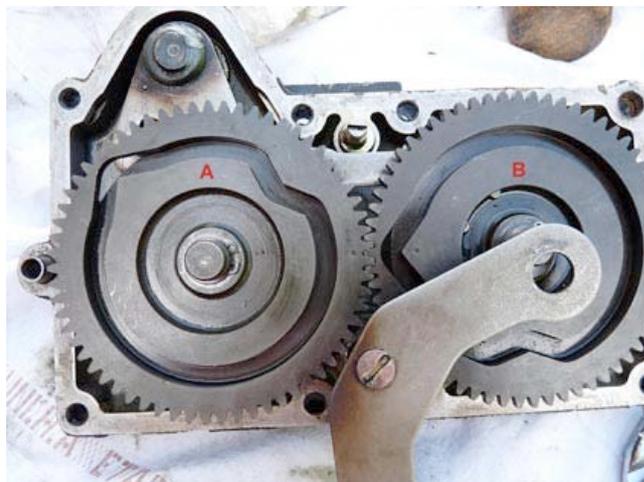
Ceci permet de repousser l'axe supportant la plaque de façon à ce que celle-ci puisse pivoter pour accéder aux roues dentées.

Commencer en enlevant la roue A après avoir retiré son circlips puis faire pivoter la plaque et enlever le circlips de la roue B.

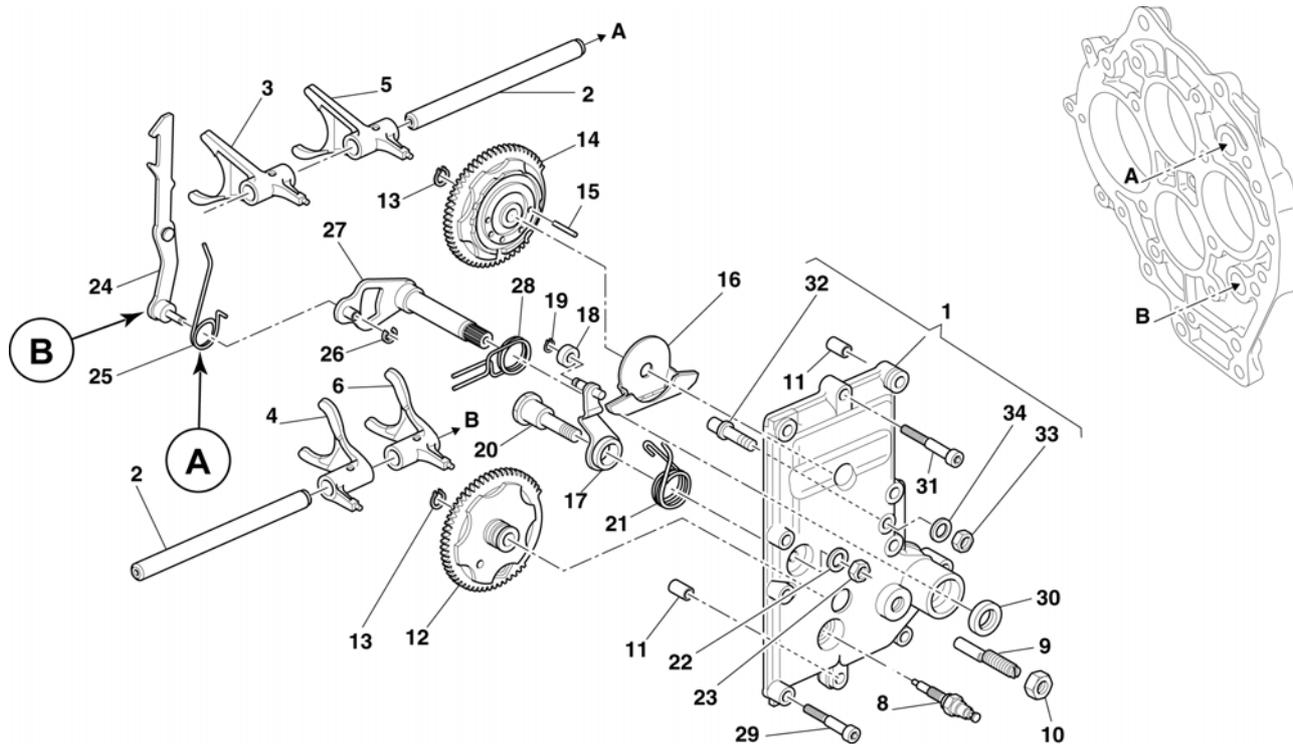
RESSORT DU CLIQUET COMMANDE CHANGEMENT VITESSE

rupture du ressort cliquet commande changement vitesse

S'il y a casse du ressort du cliquet (**A**) sur des véhicules précédents aux numéros de cadre **KT111435 - KS112350**, il est nécessaire de remplacer le cliquet (**B**) (à la suite de sa commande, il parvient automatiquement le cliquet modifié).

La modification consiste dans la réduction du diamètre intérieur des spires du ressort de 16 mm à **15 mm**.
