RÉFECTION FIXATION COMMANDE D'EMBRAYAGE CUL DE BOITE DE VITESSES CALIFORNIA EV 1999

Solution proposée par Steph'anne - Juillet 2018

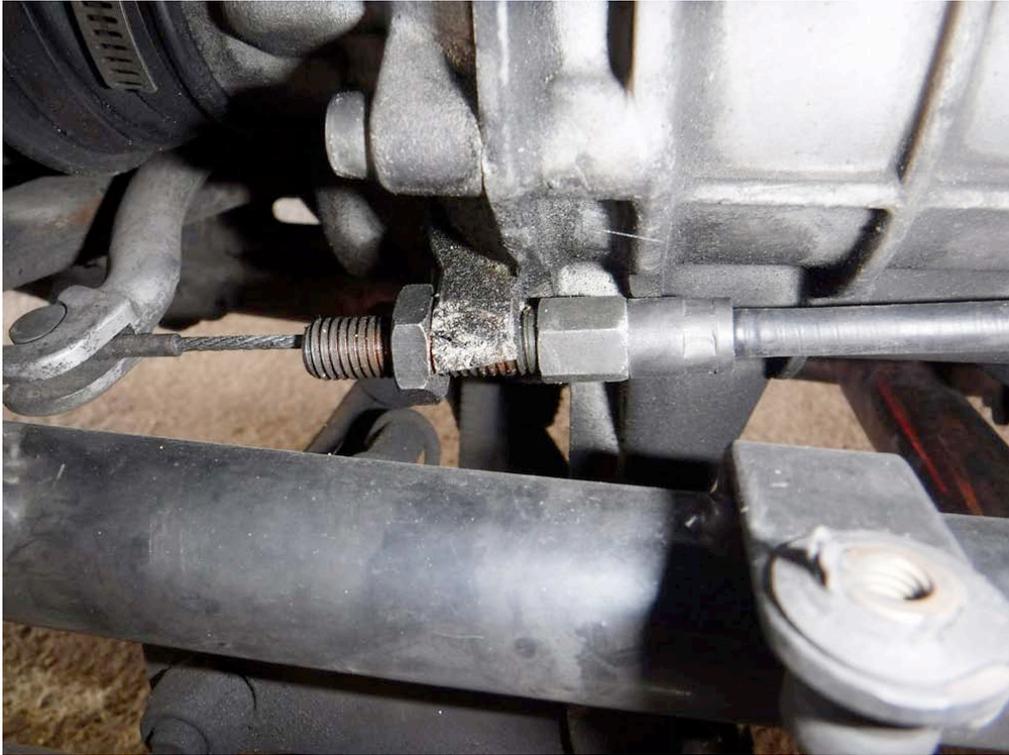
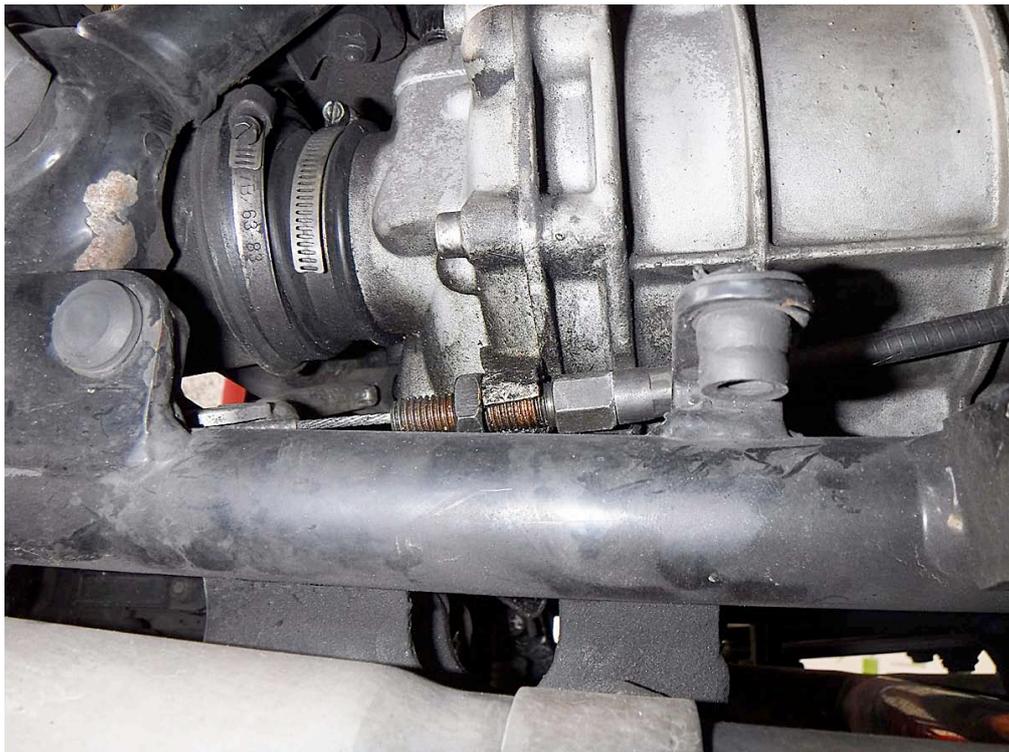
Rupture du logement à pas de vis de la partie terminale du câble d'embrayage, situé au cul de boîte, coté droit.

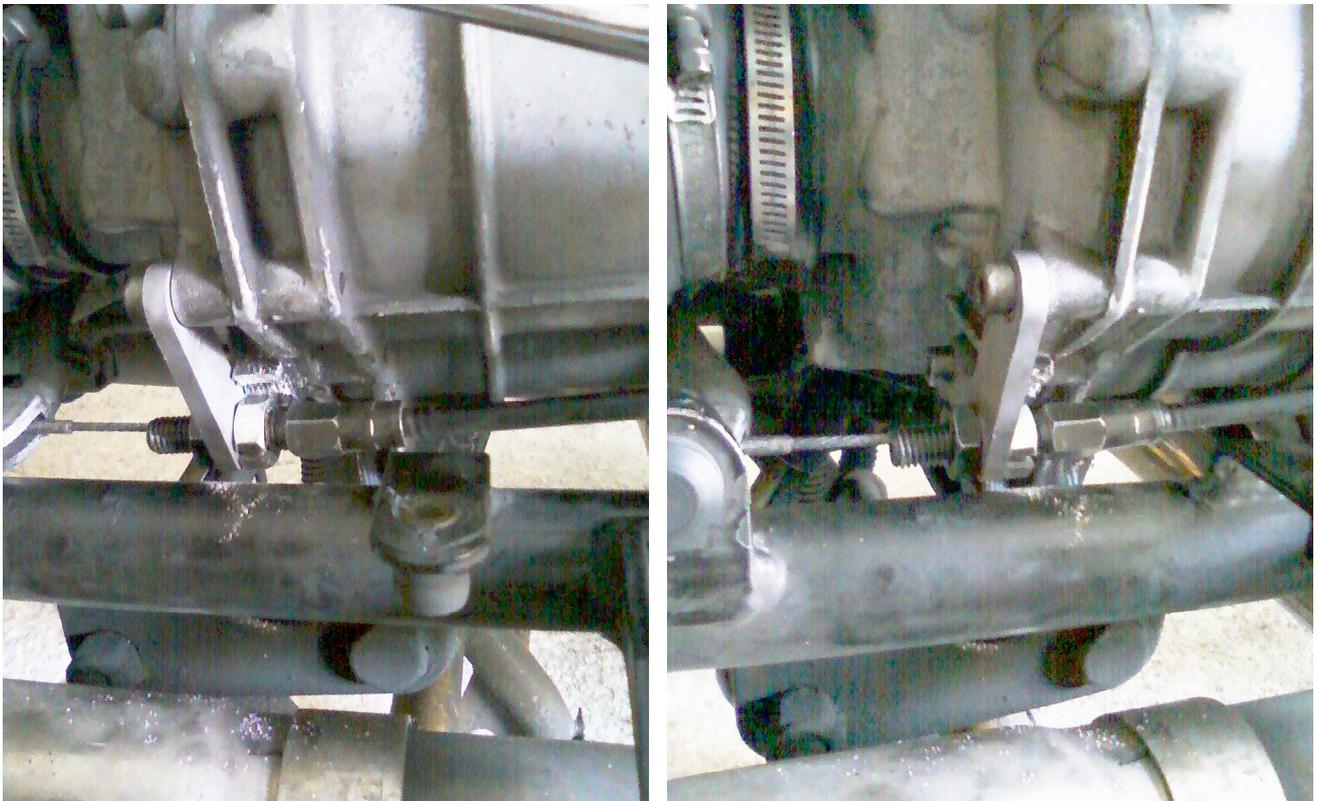
**RÉSULTAT**

On notera qu'il faut à présent 2 écrous pour bloquer le réglage de la garde car la plaque n'est pas filetée.

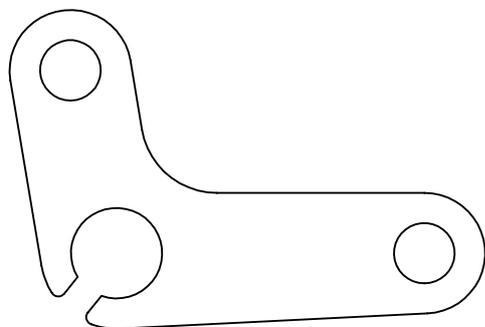
pas de correction

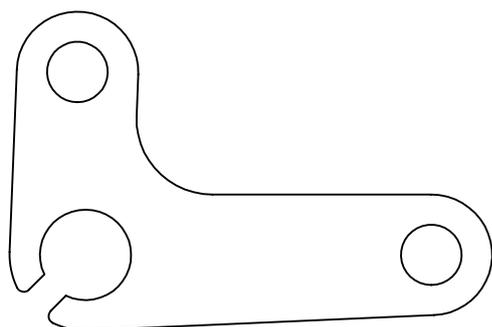
correction 5mm

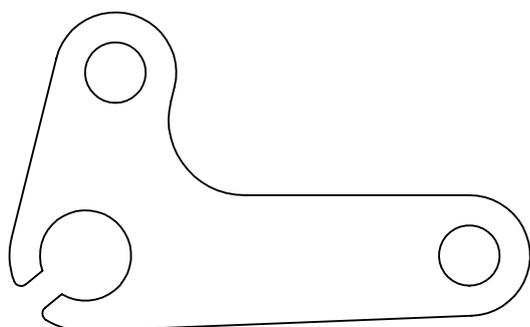
correction 10mm
