**NOTE TECHNIQUE N° 010-2012**

**Modèle :** California 1400 - Toutes les versions

**Objet :** procédure correcte de déballage et de préparation du véhicule

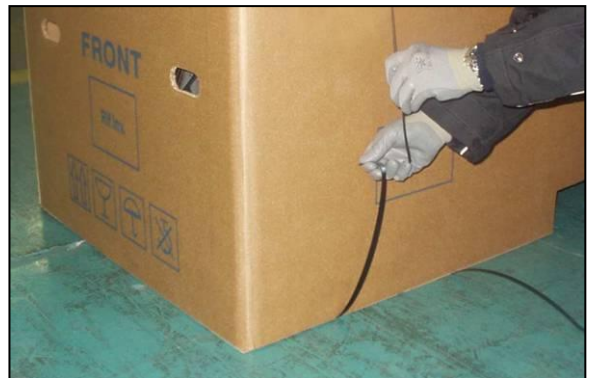
- Déposer manuellement les feuillards en plastique.

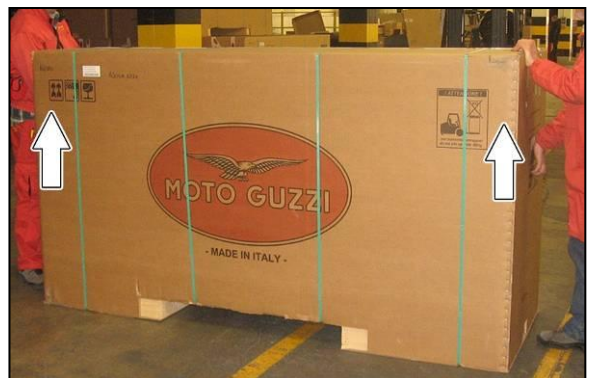
- Veiller à ce que 2 personnes saisissent les deux côtés de la caisse en carton par les trous prévus à cet effet et qu'elles soulèvent celle-ci verticalement de la base en bois sans la tourner.

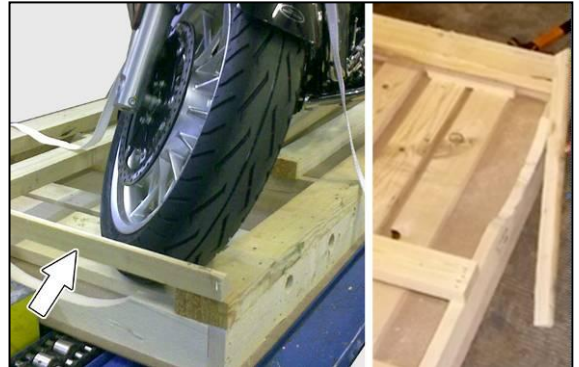
- Déposer tous les composants présents dans la caisse d'emballage.
- Déposer l'élément transversal de la partie avant de la base en bois.
- En soutenant le véhicule, desserrer et enlever les sangles de fixation, d'abord celles placées à l'arrière puis celles à l'avant.

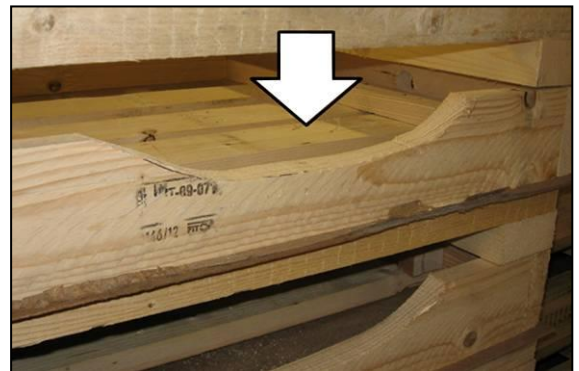
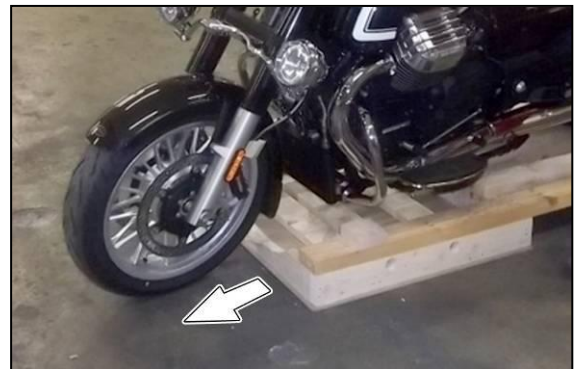
- Redresser la roue avant et **pousser le véhicule vers l'avant dans le sens de marche** pour la sortir de la plate-forme, en faisant passer les roues par-dessus l'encoche de l'élément transversal avant de la plate-forme.

**REMARQUE : le véhicule ne peut pas être enlevé de la plate-forme d'emballage qu'en poussant la moto vers l'avant, JAMAIS vers l'arrière. Pour ne pas endommager le véhicule, NE PAS réaliser de manœuvres différentes de celles décrites dans cette procédure.**

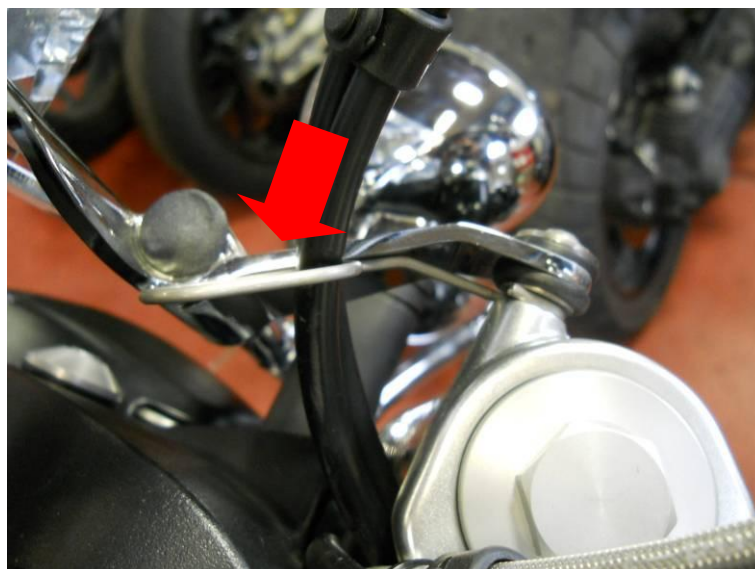
- Après avoir fixé le passe-câble fourni sur le té supérieur de la direction, écartier légèrement le passe-câble pour faire passer le faisceau de câbles de commande de l'accélérateur, comme montré dans la figure. Ensuite, faire tourner la direction pour vérifier si le jeu est correct entre les câbles et le guidon, puis refermer légèrement le passe-câble.
