**NOTE TECHNIQUE N° 004****19-07-2010****Modèle : MOTEUR 1200 8V.****Objet : Extraire correctement la pipette de la bougie.**

**Objet : Jeu axial de l'arbre à cames.**

**Objet :** Interventions sur les godets des soupapes

**Objet :** Interventions sur les godets des soupapes (Kit B ou C)

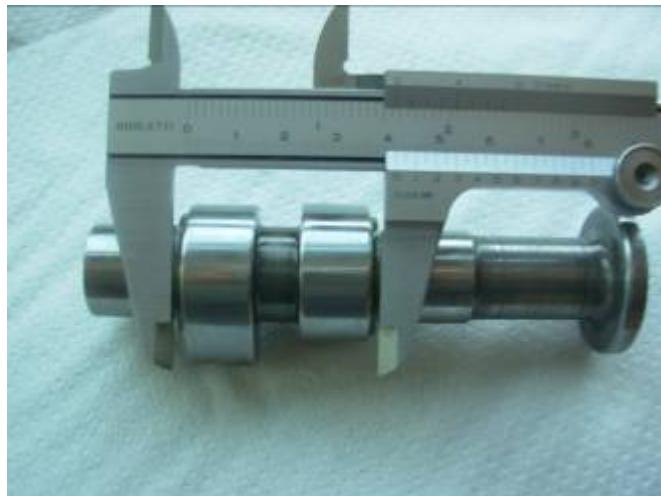
Nous vous invitons notamment à vérifier la cote indiquée sur la photo suivante avant de monter l'arbre à cames :

Si la cote mesurée est égale à 40,35 mm, l'arbre peut être monté sans entretoise.

Si la cote mesurée est égale à 39,35 mm, il faudra intercaler une entretoise de la dimension appropriée.

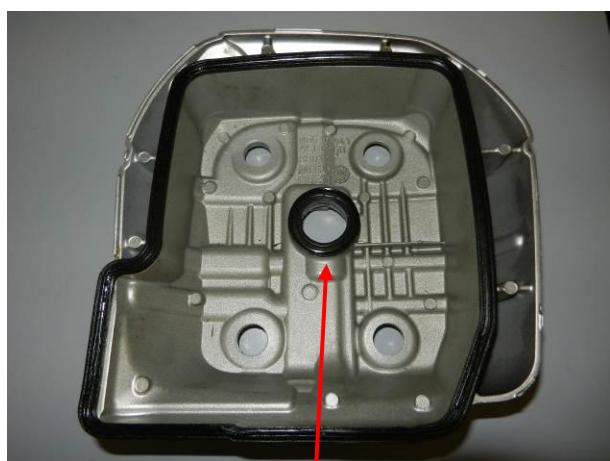
**OK**

Pour savoir si le véhicule doit être modifié avec le **kit A**, déposer le couvercle de la distribution et vérifier s'il est du type flottant, c'est à dire qu'il y a une bague élastique dans l'orifice de la bougie :

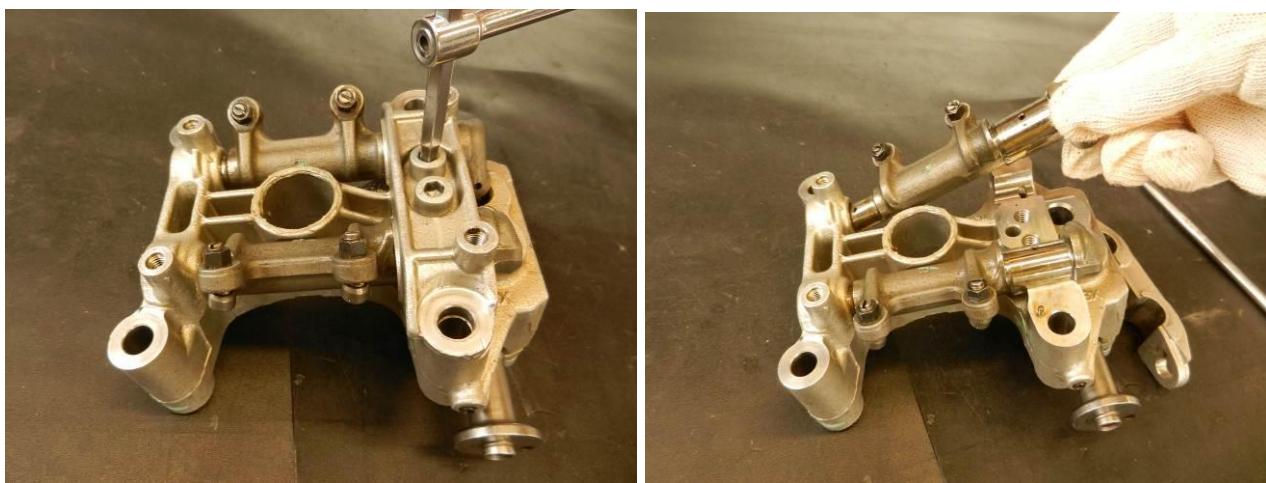
Comme décrit dans le Manuel de réparation à ce sujet, on accède à la distribution après avoir déposé le couvercle de la culasse, en faisant attention aux joints internes ; déposer l'engrenage de la distribution de l'arbre à cames puis déposer le support de la distribution.

Retirer la fixation des culbuteurs et extraire délicatement ces derniers de leur logement.

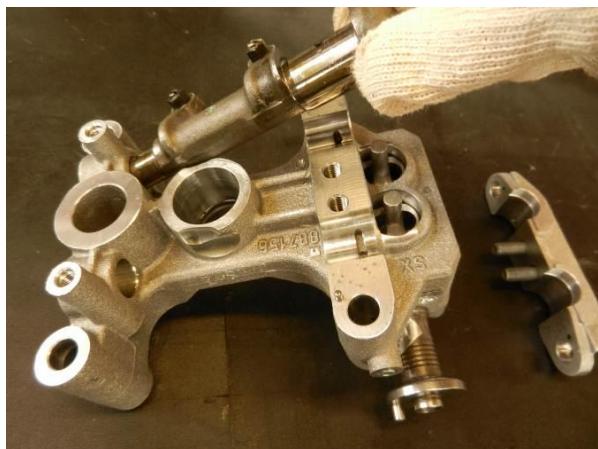
**Code B013661**

Introduire les anciens culbuteurs dans le nouveau support et fixer l'étrier de retenue des culbuteurs, sans oublier d'introduire la nouvelle plaquette de masse **code B013661**, intercalée entre l'étrier de retenue et les vis de blocage (couple de blocage 18 Nm) ;

Remarque : pour que les plaquettes des culbuteurs restent logées, lier temporairement les culbuteurs avec un élastique.

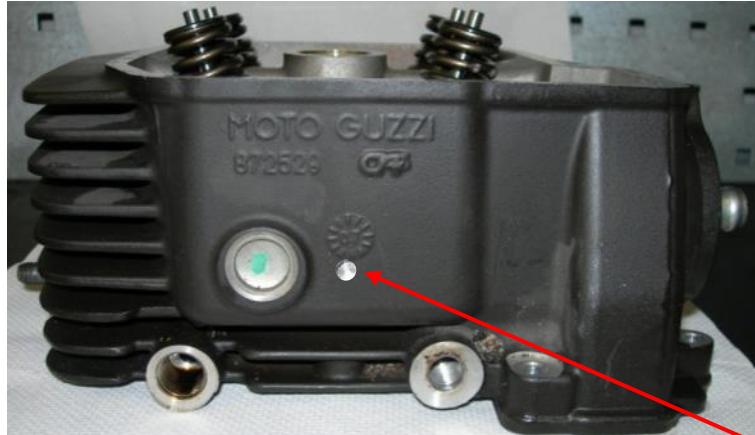
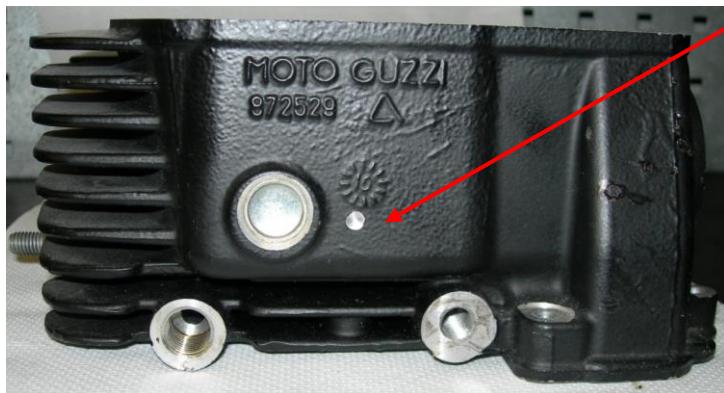
Vérifier ensuite les points de marquage usinés sur les culasses:

En cas de point d'usinage présent,  
utiliser le **KIT B**

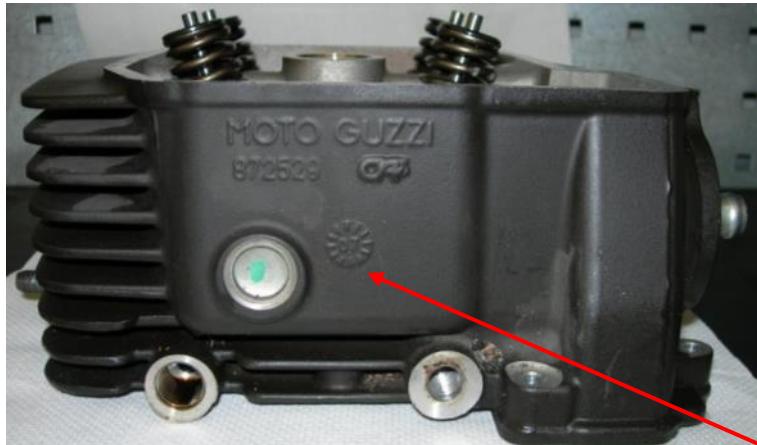
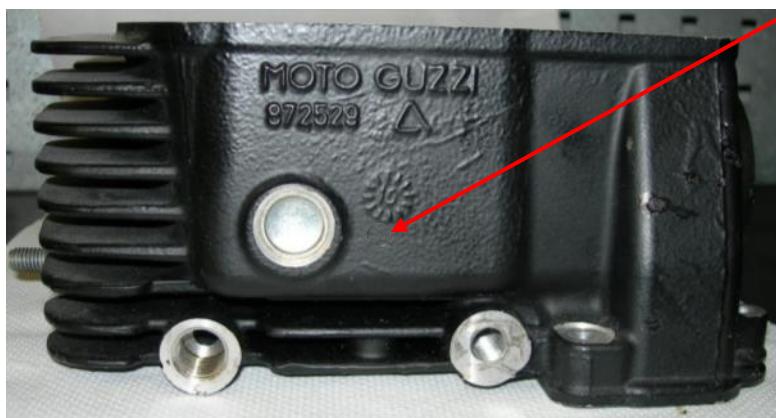
En cas de point d'usinage non  
présent, utiliser le **KIT C**

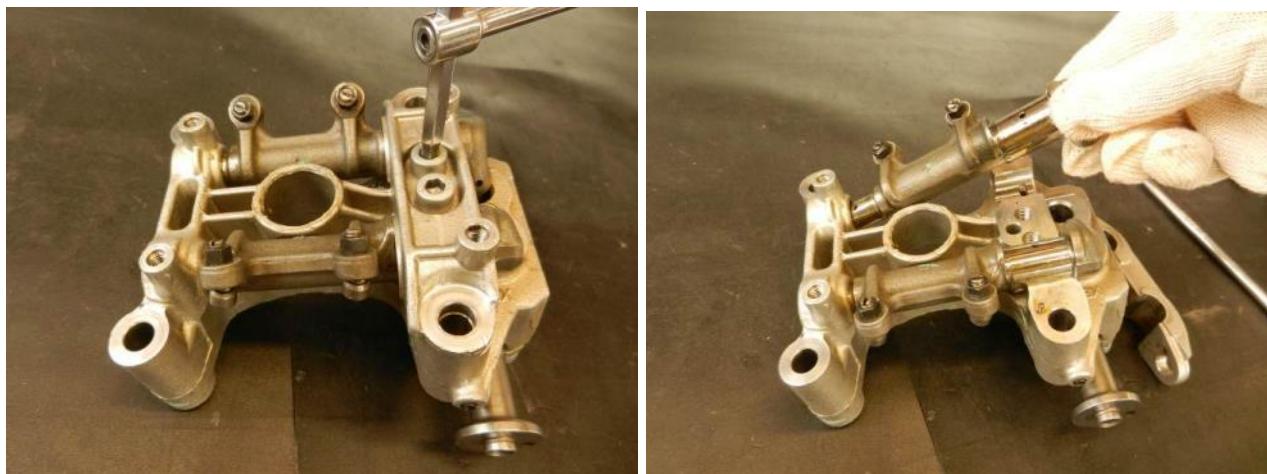
Comme décrit dans le Manuel de réparation, on accède à la distribution après avoir déposé le couvercle de la culasse, en faisant attention aux joints internes, déposer le pignon de la distribution de l'arbre à cames puis déposer le support de la distribution.

Retirer la fixation des basculeurs et extraire délicatement ces derniers de leur logement.

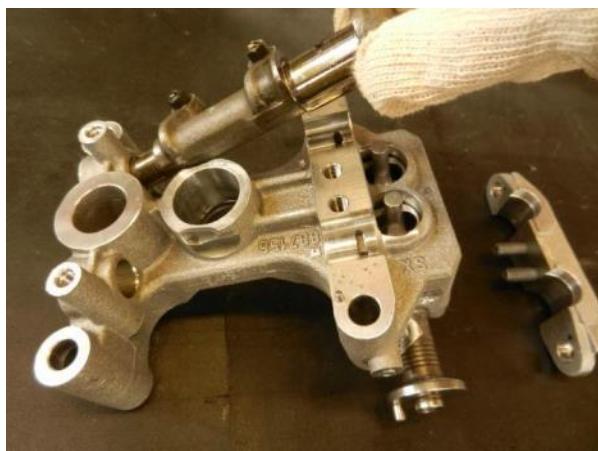
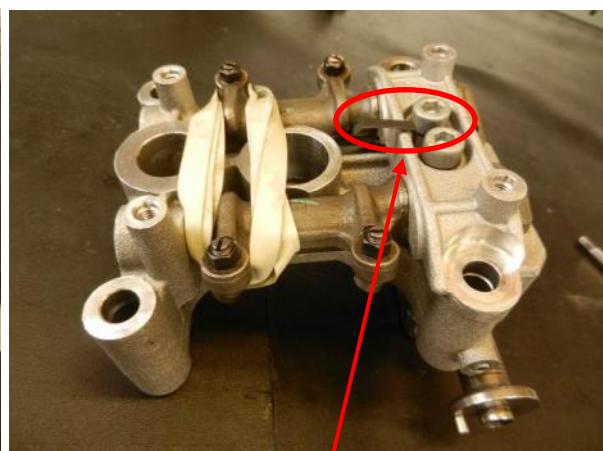
**Code B013661**

Introduire les anciens basculeurs dans le **nouveau** support et fixer leurs étriers de retenue, sans oublier d'introduire la **nouvelle** plaquette de masse **code B013661**, intercalée entre l'étrier de retenue et les vis de blocage (couple de blocage 18 Nm), ne pas ré-installer l'ancienne plaquette de masse.

Remarque : pour que les plaquettes des basculeurs restent en place, maintenir temporairement les basculeurs avec un élastique.
