NOTE TECHNIQUE N° 013-2013

Modèle : MOTO GUZZI 1200 Sport, Bellagio, Griso, Stelvio, Norge

Objet : Remplacement du basculeur de la suspension arrière

COMMUNICATION DE SERVICE NUMERO 003-2008

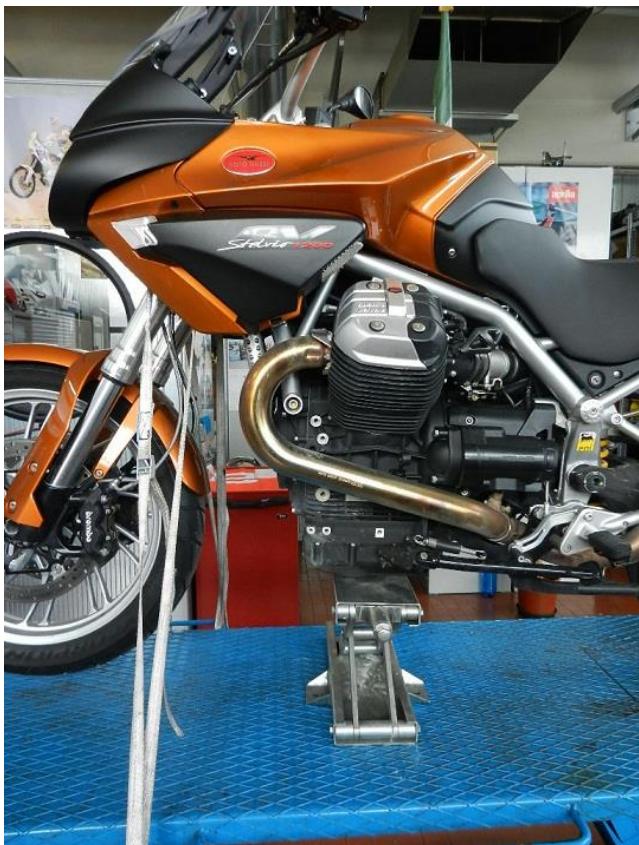
- Après avoir immobilisé le véhicule en le fixant de manière appropriée, le soulever de façon à décharger complètement la roue arrière.

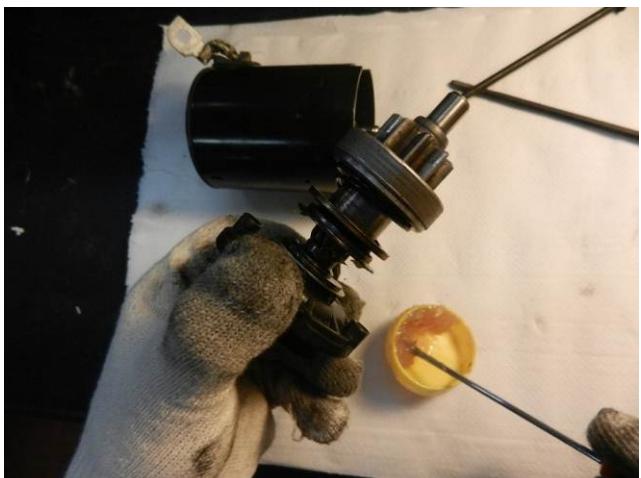
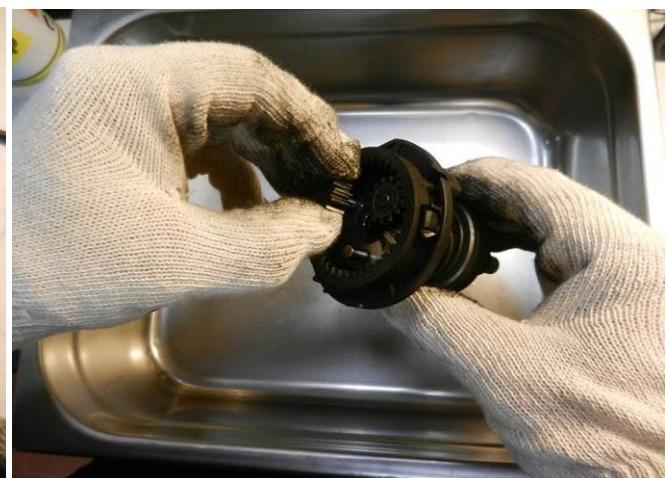
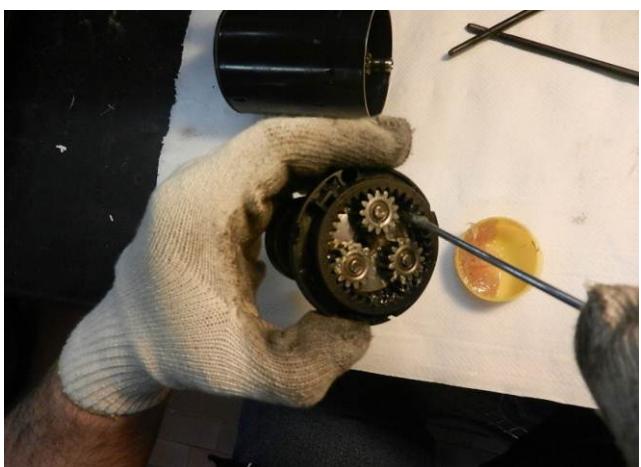
- Nettoyer les mécanismes avec un produit dégraissant pour systèmes mécaniques du type WD40-P140 et lubrifier avec de la graisse du type AGIP GREASE MU2

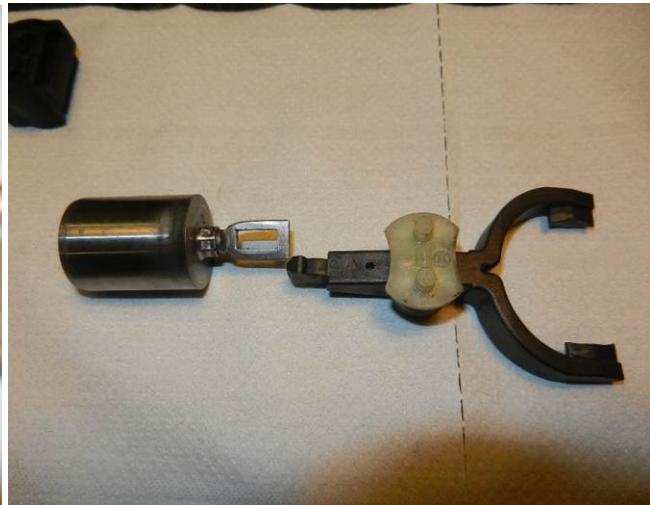
- Nettoyer l'induit, le solénoïde et la fourchette

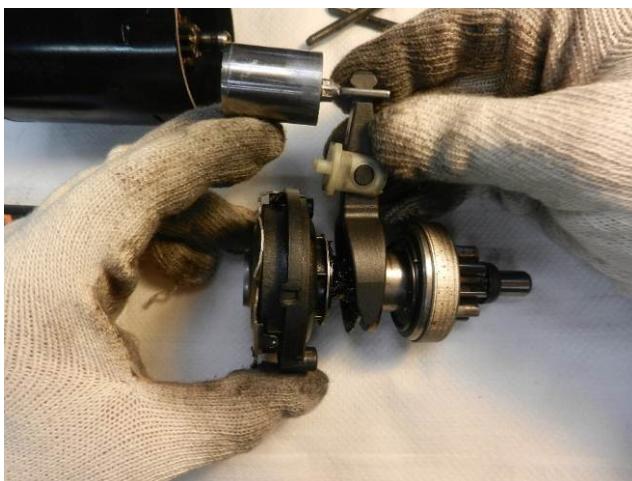
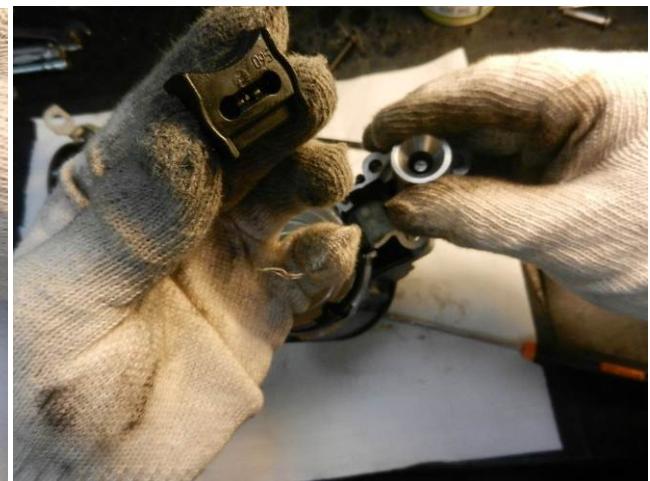
- Remonter le solénoïde, la fourchette et le caoutchouc

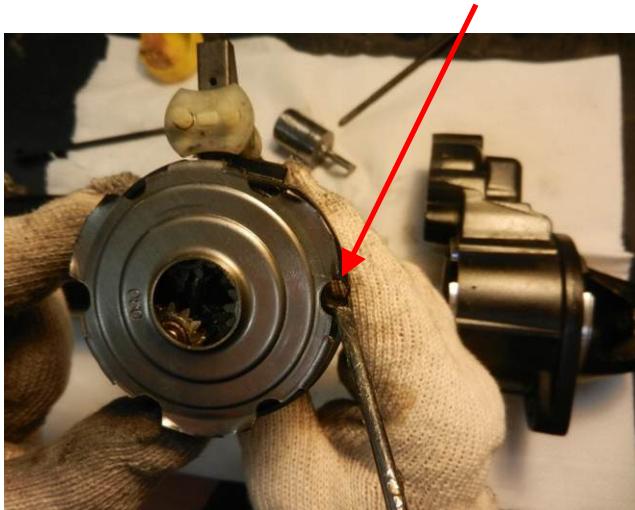
- Aligner les trous de la bague

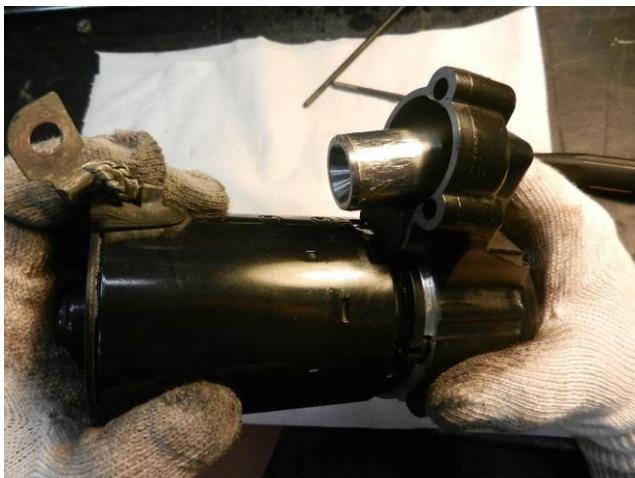
- Remonter le corps du démarreur et le solénoïde

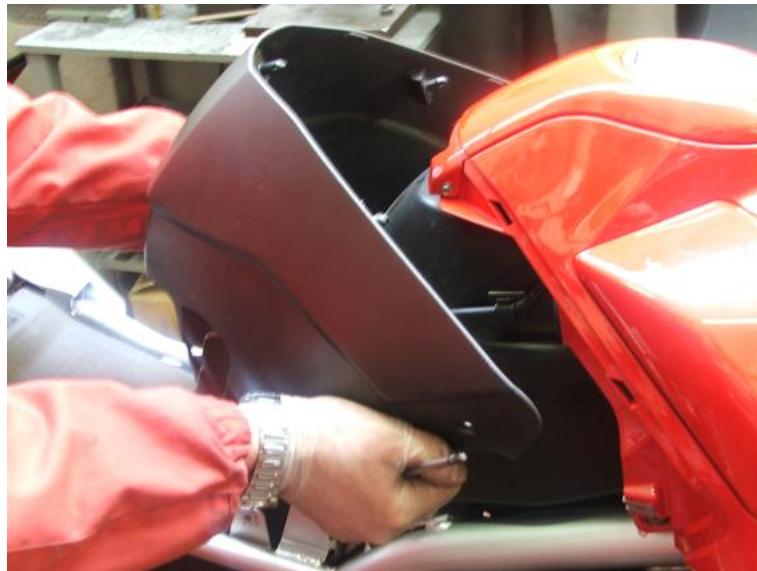
Fig. 1

- Déposer la selle et débrancher la batterie
- Retirer la couverture réservoir (6 vis, **fig. 1**)

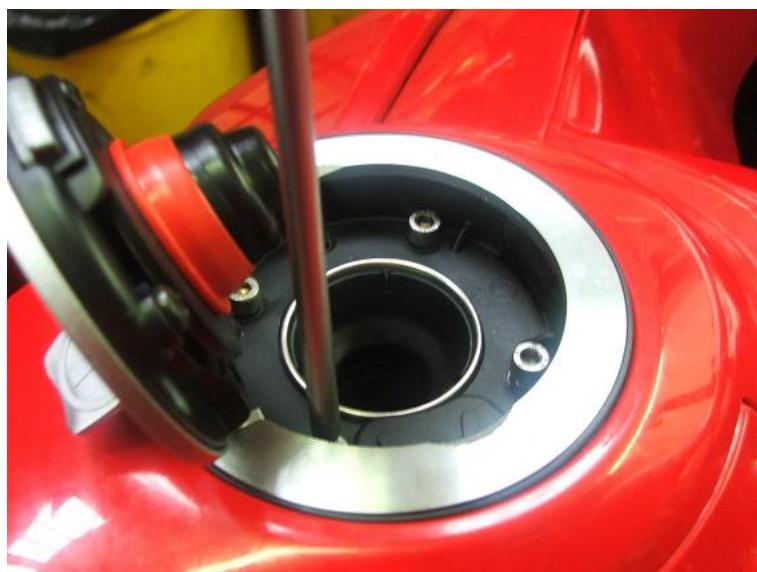
Fig. 2

- Retirer le bouchon de réservoir (4 vis, **fig. 2**)

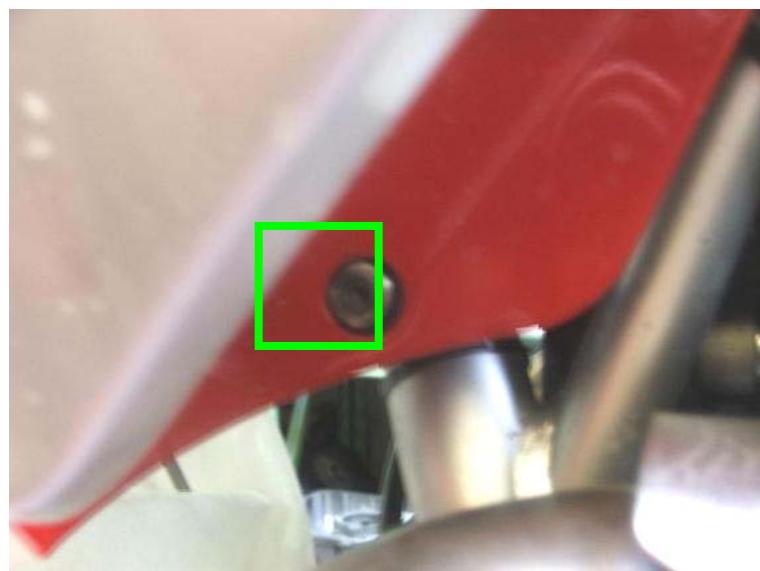
Fig. 8

- Retirer les vis de fixation des carénages latéraux représentés sur les photos suivantes, de façon à pouvoir sortir par la suite le réservoir (8 vis, **fig. 6, 7 et 8**)

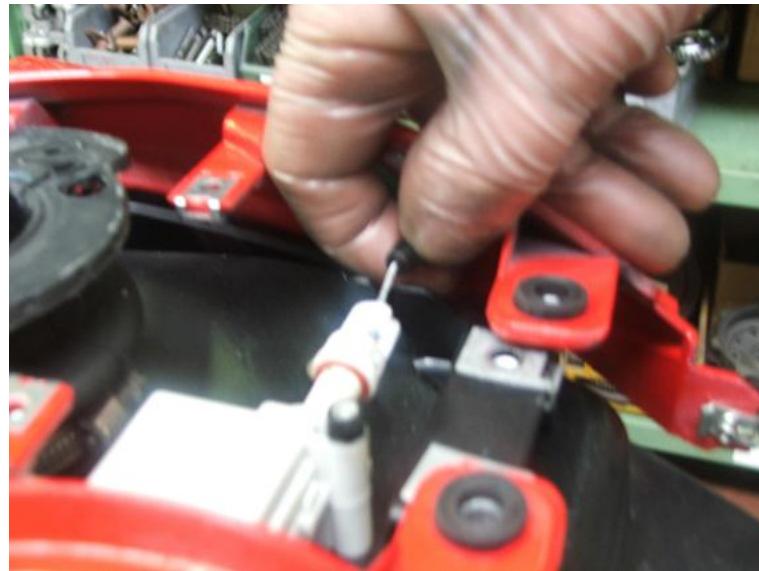
Fig. 9

- Sortir les tubulures reniflard reliées au réservoir et débrancher le câble de commande serrure bac vide-poches. Retirer d'abord la fiche noire de son logement (**fig. 9**), puis débrancher la fiche blanche en l'appuyant contre la serrure bac vide-poches (**fig. 10**). Débrancher ensuite le connecteur

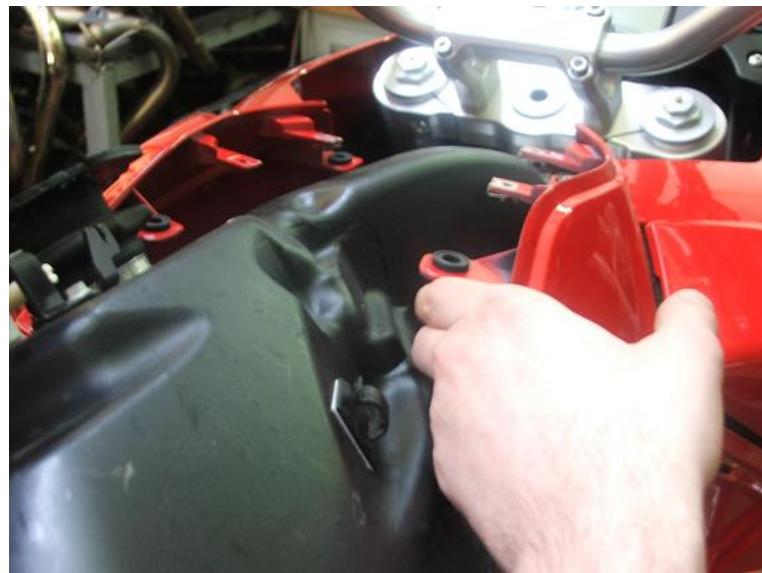
Fig. 11

- Après avoir retiré les 4 vis de fixation, sortir le réservoir en écartant les carénages latéraux précédemment desserrés, après débranchement du connecteur électrique et du raccord rapide pompe à carburant (**fig. 11**)

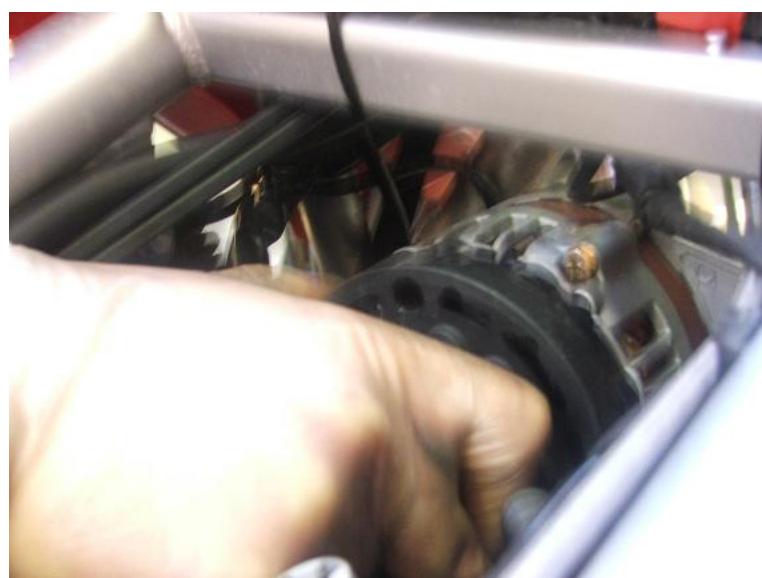
Fig. 12

- Retirer l'embout de carénage
- Déposer le radiateur et couvrir le garde-boue avant de façon à éviter de l'endommager durant les opérations
- Déposer l'alternateur et sa courroie (**fig. 12**)

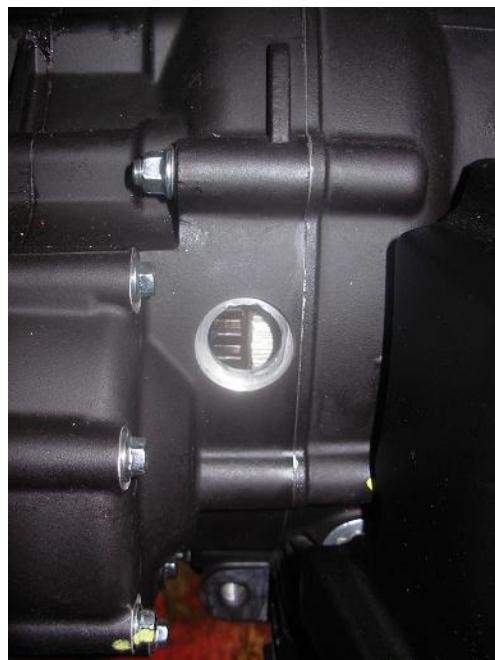
Fig. 13

- Retirer l'écrou de poulie alternateur. Pour ce faire, il faut immobiliser la couronne d'embrayage à l'aide d'un tournevis. Cette opération est possible à travers un orifice réalisé dans la boîte de vitesses, accessible après avoir retiré le carter de protection qui se trouve du côté droit du véhicule, et le bouchon de protection en caoutchouc (**fig. 13**)

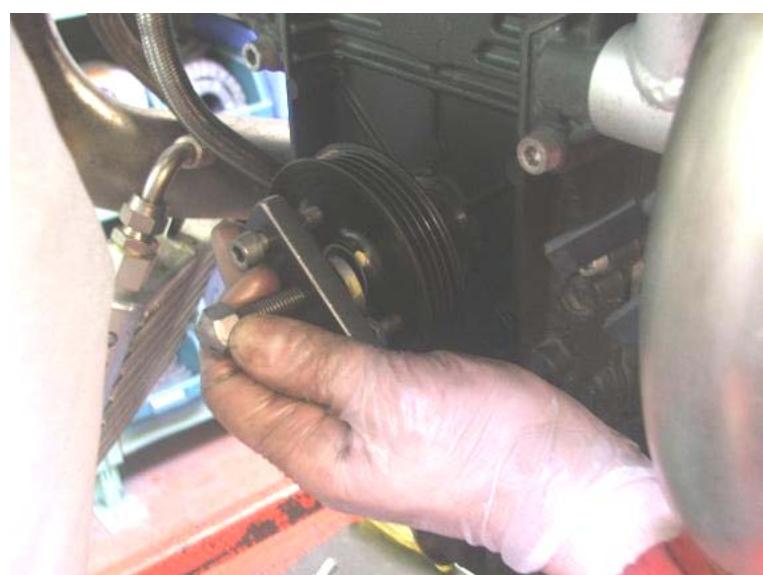
Fig. 14

- Sortir la poulie alternateur à l'aide de l'outil d'extraction comme représenté en photo (**fig. 14**)

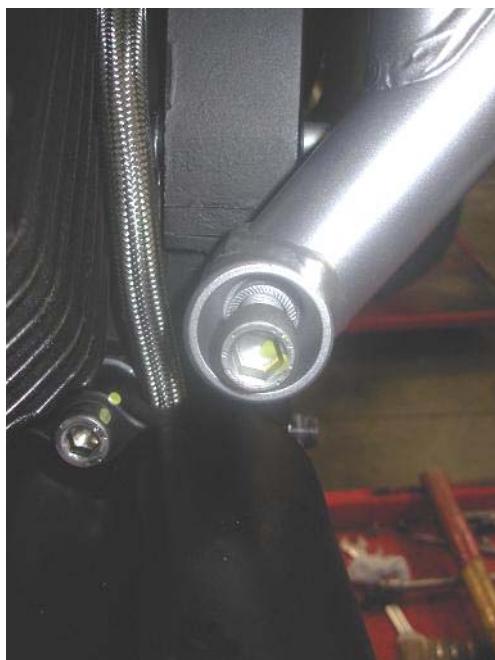
Fig. 15

- Soutenir le moteur à l'aide d'un chariot et retirer le couvercle distribution en dévissant les vis de fixation au cadre (**fig. 15**)

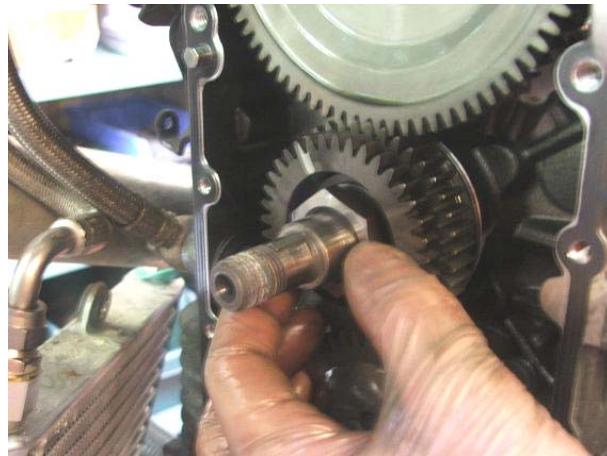
Fig. 16

- Retirer l'écrou de fixation de l'engrenage de distribution sur le vilebrequin et remplacer la rondelle plate par la rondelle conique.
- **LA RONDELLE DOIT ETRE PLACEE, SA FACE BOMBEE (CONCAVE) TOURNEE VERS L'EXTERIEUR.**

SERRER AU COUPLE DE 200 Nm , SANS LOCTITE. Pour ce faire, immobiliser la couronne d'embrayage comme indiqué précédemment pour le retrait de l'écrou poulie alternateur

ATTENTION : L'ECROU DE FIXATION NE DOIT PAS ETRE REMPLACE (**fig. 16**)

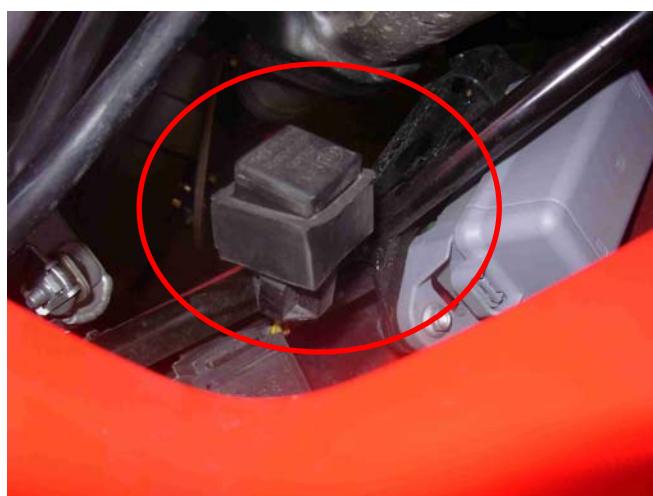
Le relais est installé dans la partie avant du carénage au côté droit de la moto.

ATTENTION : 2 relais sont installés sur la moto, positionnés l'un à côté de l'autre ; le relais à déposer est celui le plus proche de la boîte à fusibles, de couleur gris clair

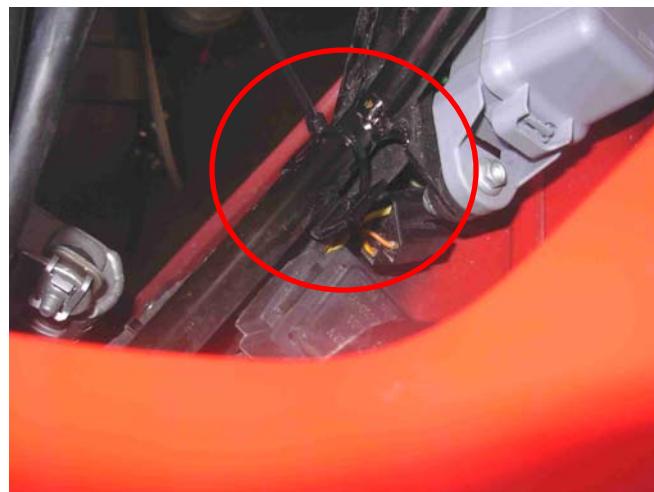
Fixer le câblage au sous-cadre support carénage avec un collier serre-flex (voir photo)

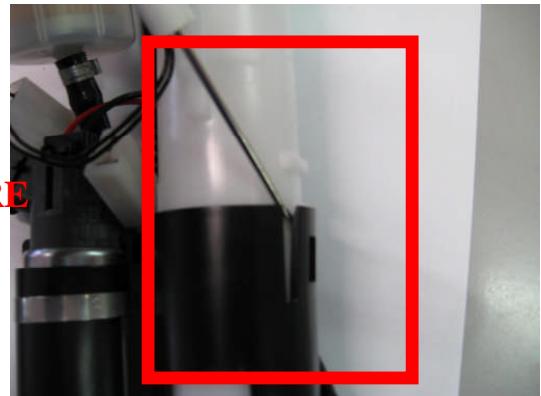
Photo 3

- Faire légèrement levier à l'aide d'un tournevis sur la rainure noire du support de l'indicateur de niveau (photo 2 et 3). **Attention à ne pas endommager la rainure.**

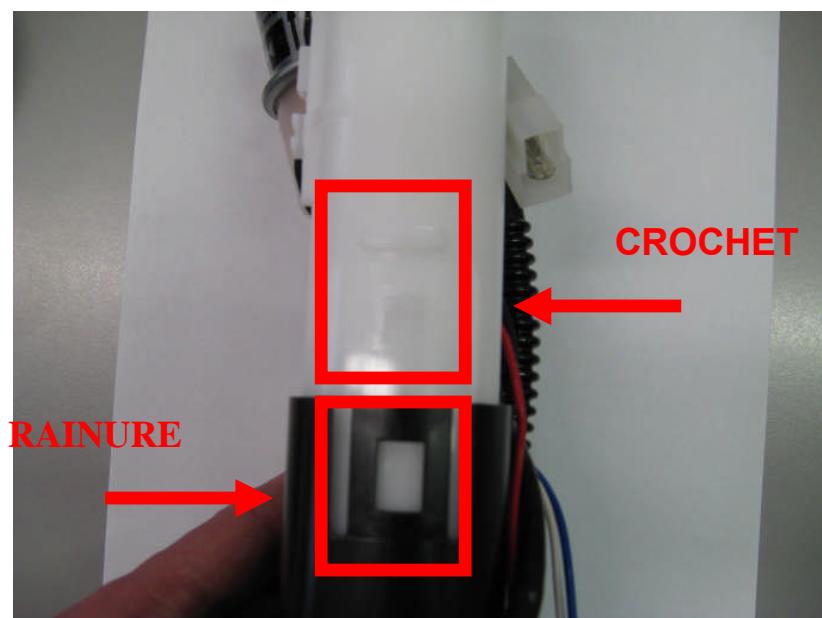
Photo 4

- Extraire manuellement l'indicateur de niveau à remplacer.
- Insérer le nouvel indicateur de niveau en faisant correspondre le crochet avec la rainure (photo 4).

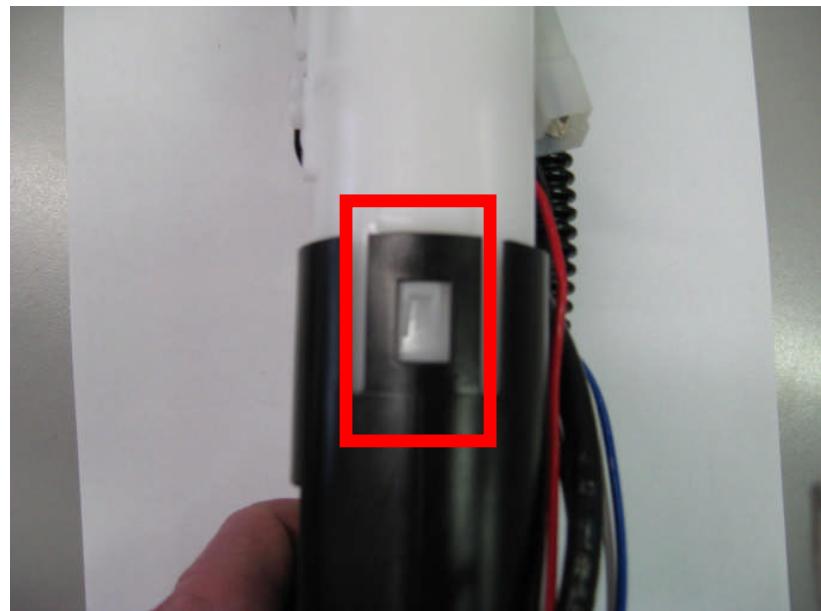
Photo 5

- Le porter en butée sur le support, puis vérifier l'accrochage correct du crochet de l'indicateur à l'intérieur de la rainure (photo 5).

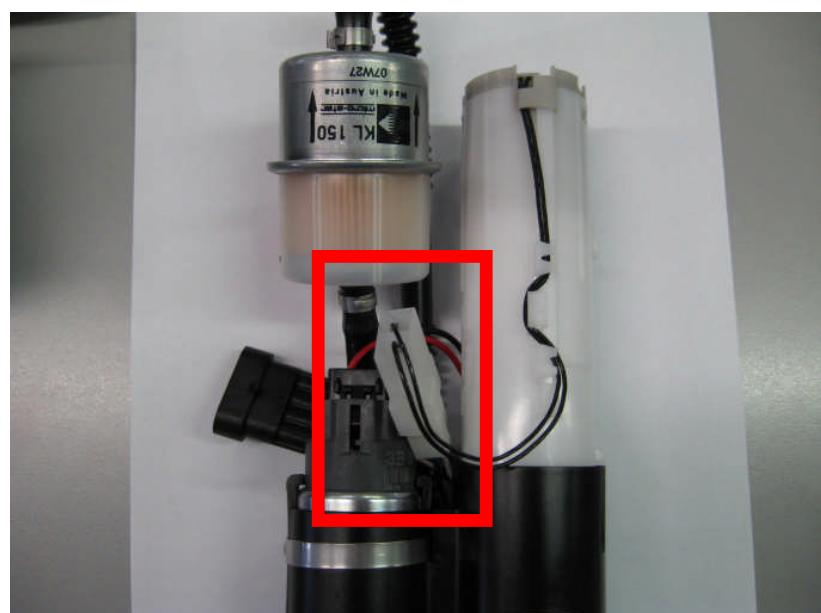
Photo 6

- Raccorder le connecteur de l'indicateur avec celui du groupe d'aspiration (photo 6).

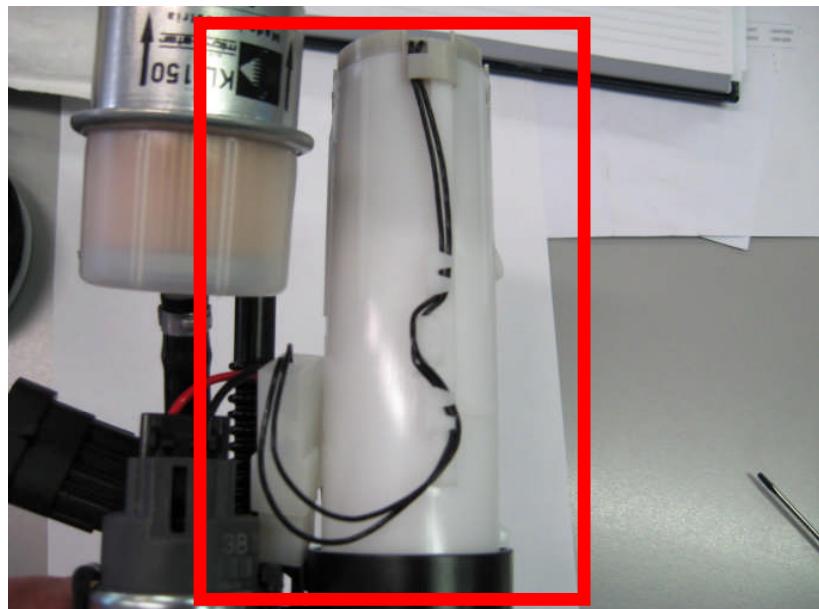
Photo 7

- Ranger les fils de l'indicateur de niveau à l'intérieur des logements respectifs (photo 7).

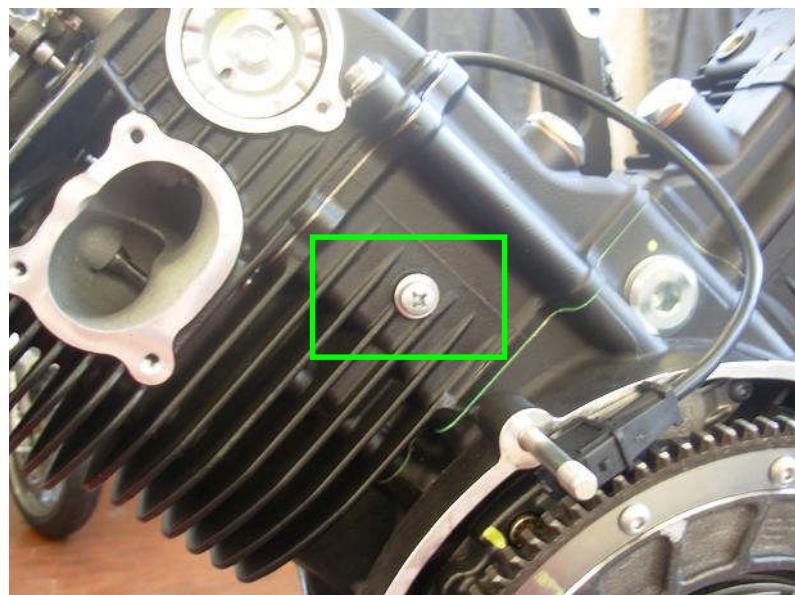
Fig. 1

- 1) Porter le piston **gauche** au point mort haut (PMH), phase d'explosion.
- 2) Retirer la vis de fermeture du trou de relâchement du tendeur de chaîne, visible sur la partie externe du cylindre (fig. 1) (**véhicules en circulation et en stock**).

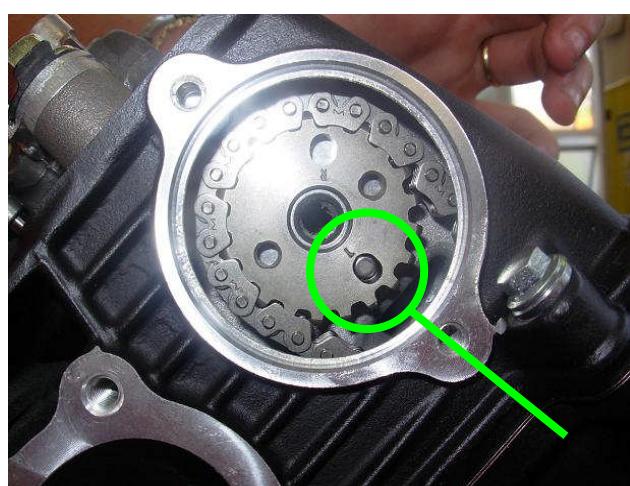
Fig. 2

- 3) Déposer le couvercle du reniflard, la vis de fixation du pignon de la distribution et la tôle du reniflard d'huile (**véhicules en circulation et en stock**).
- 4) Vérifier si l'engrenage de la distribution est positionné comme sur la photo (fig. 2) (**véhicules en circulation et en stock**).

La lettre **L** doit être alignée avec le trou inférieur de la fixation du couvercle du reniflard.

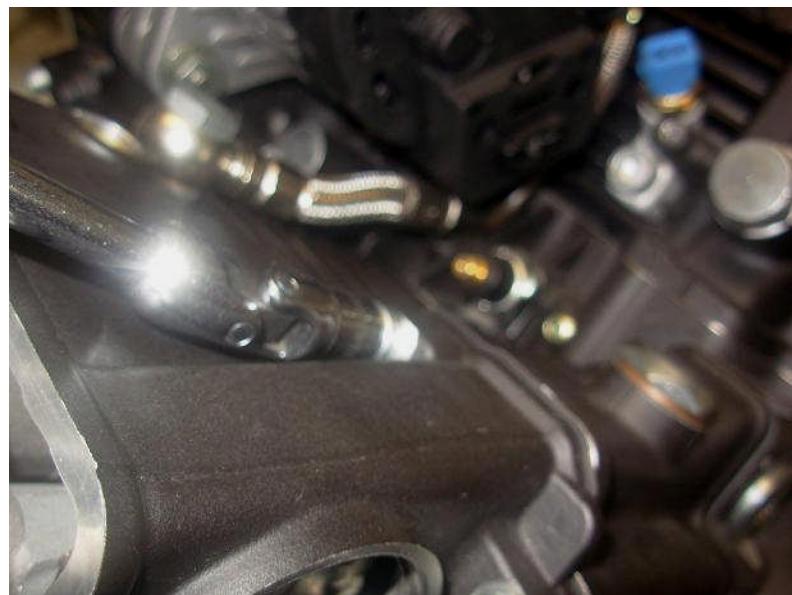
Fig. 7

- 8) Desserrer les 2 vis longues qui fixent la culasse au carter moteur (fig. 7) (**véhicules en circulation et en stock**).

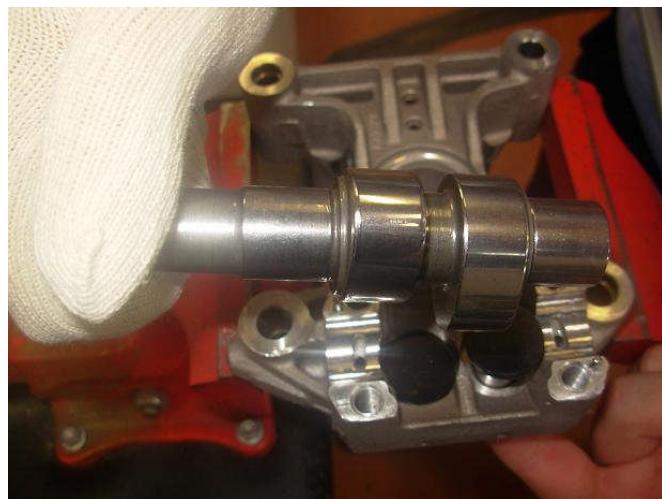
Fig. 8

- 10) Vérifier manuellement la rotation des culbuteurs dans leurs logements. Si la rotation s'avère difficile, déposer le couvercle de fermeture et vérifier la présence éventuelle de grippages. Dans ce cas, contacter le Help Desk technique (**véhicules en circulation et en stock**).
- 11) Déposer le couvercle de fermeture de l'arbre à cames (**véhicules en circulation et en stock**).
- 12) Déposer l'arbre à cames, les godets et les tiges (fig. 8) (**véhicules en circulation et en stock**).

Pendant cette phase, marquer la position et le sens des tiges de manière à les placer correctement pendant la phase de remontage.

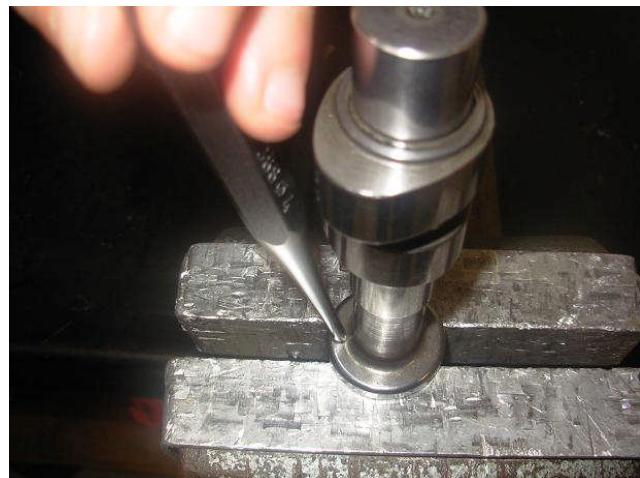
Fig. 9

- 13) Déposer la goupille de l'arbre à cames en se servant d'un chasse-goupille (fig. 9) (**uniquement pour les véhicules en circulation**).

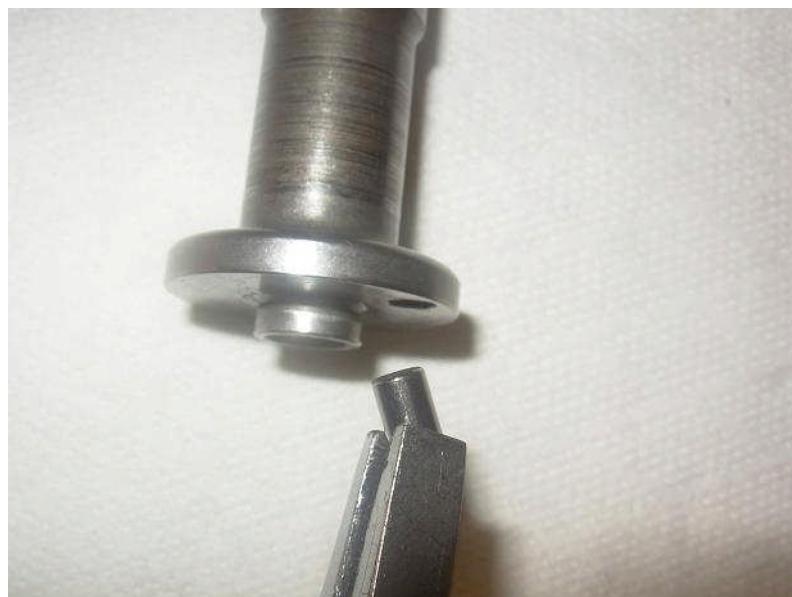
Fig. 10

- 14) Insérer la goupille dans l'arbre à cames de rechange (fig. 10) (**uniquement pour les véhicules en circulation**).

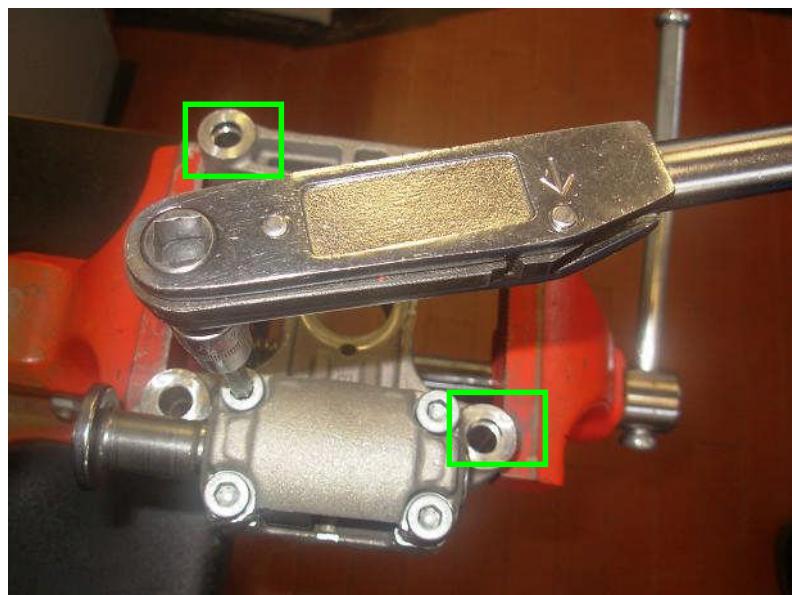
Fig. 11

! Couple de fermeture des vis du couvercle 17 Nm

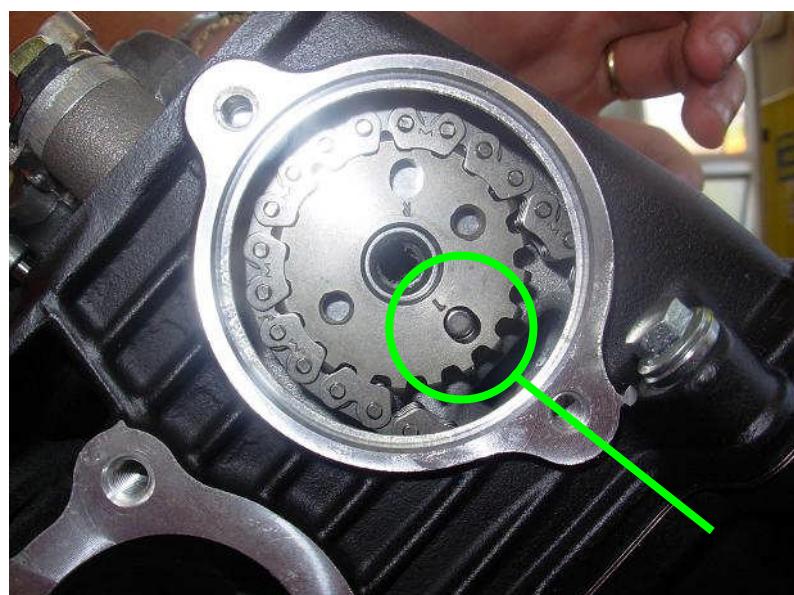
Fig. 12

La lettre **L** doit être alignée avec le trou inférieur de la fixation du couvercle du reniflard (fig. 12).

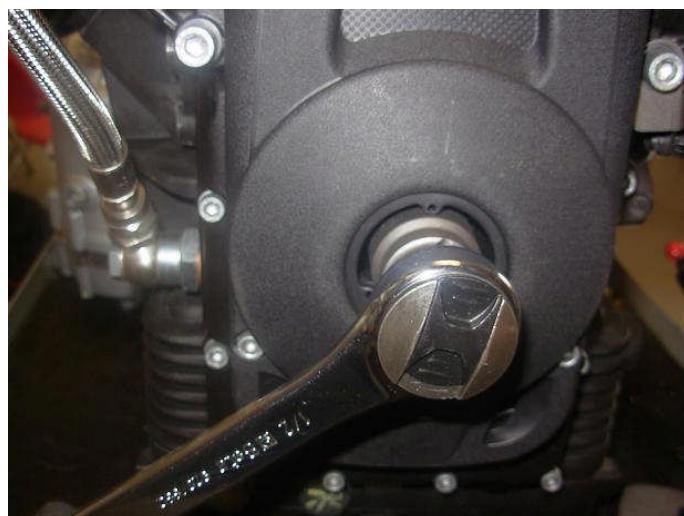
Fig. 13

- 23) Remonter la tôle du reniflard et serrer la vis de fixation du pignon de la distribution, en gardant le vilebrequin bloqué comme illustré dans la fig. 13 (**véhicules en circulation et en stock**).

Porter le piston droit au PMH, en agissant sur l'écrou de fixation de la poulie de l'alternateur, accessible du côté avant du moteur (fig. 13). Pour faire cela, il faut tourner le vilebrequin

- 30) Remonter la tôle du reniflard et serrer la vis de fixation de l'engrenage de la distribution, en gardant le vilebrequin bloqué comme illustré dans la fig. 13. Fermer le bouchon du tendeur de chaîne précédemment retiré, après avoir réinséré correctement le tendeur de chaîne (**véhicules en circulation et en stock**).

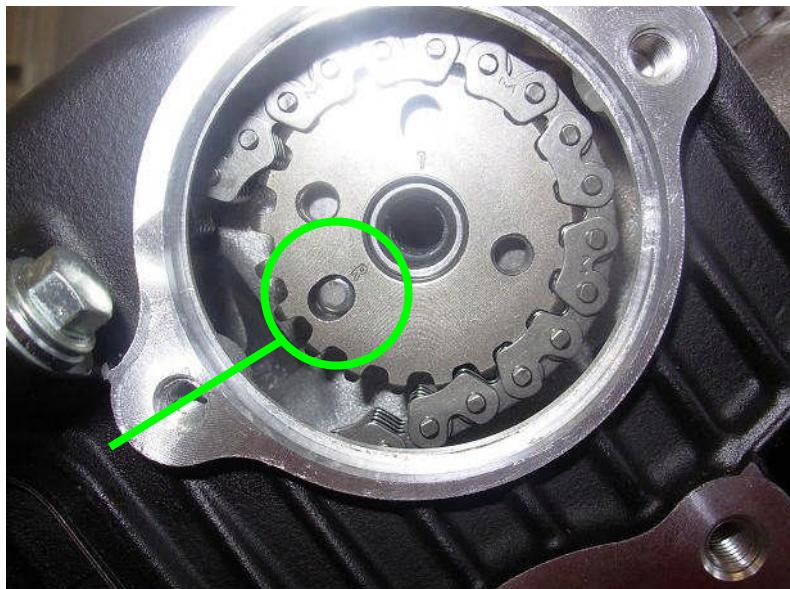
Fig. 14

Dans ce cas, c'est la lettre **R** (différemment du cylindre gauche) qui doit être alignée avec le trou inférieur de la fixation du couvercle du reniflard (fig. 14).

! Pendant l'opération 21, prêter attention à ce que le repositionnement de l'engrenage de la distribution sur l'arbre à cames soit effectué comme dans la fig. 14.

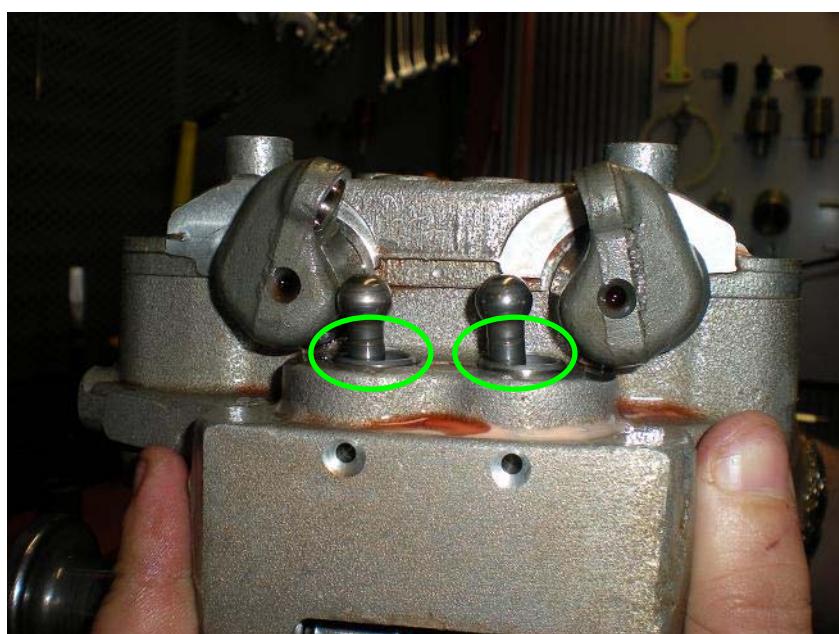
Fig. 1 Orientation correcte des tiges

Faire particulièrement attention au sens de remontage des tiges. Pour cela, il faut orienter l'encoche se trouvant sur le corps des tiges vers le culbuteur (fig. 1)

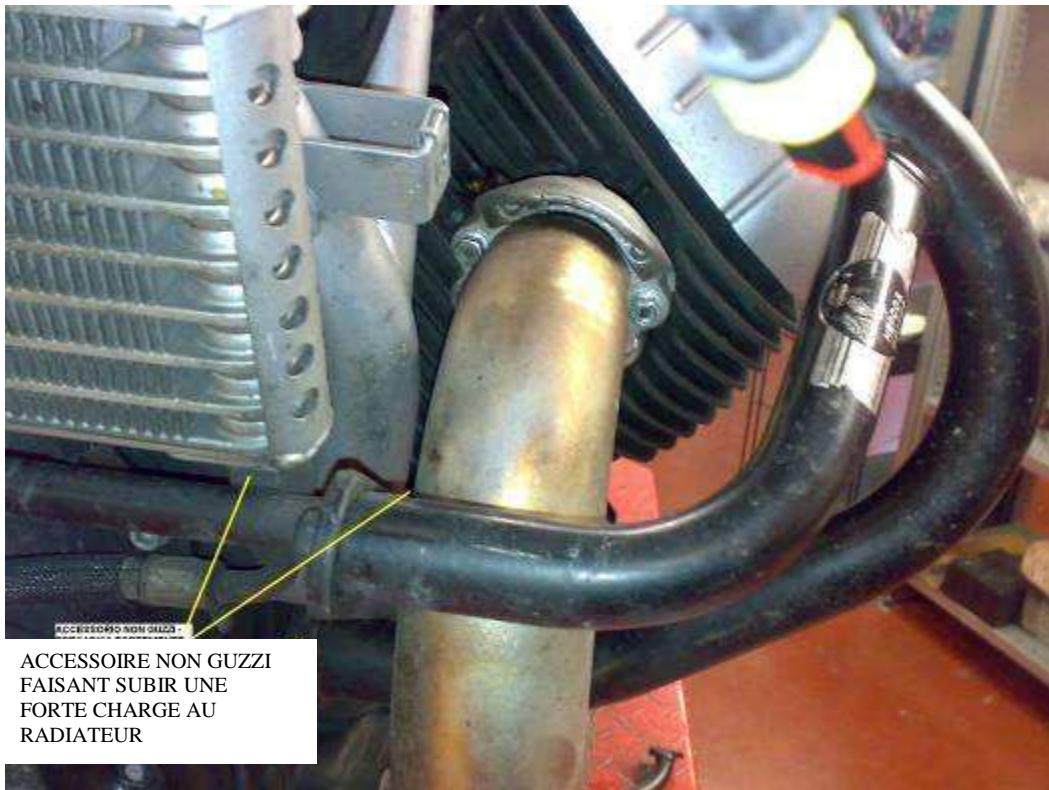
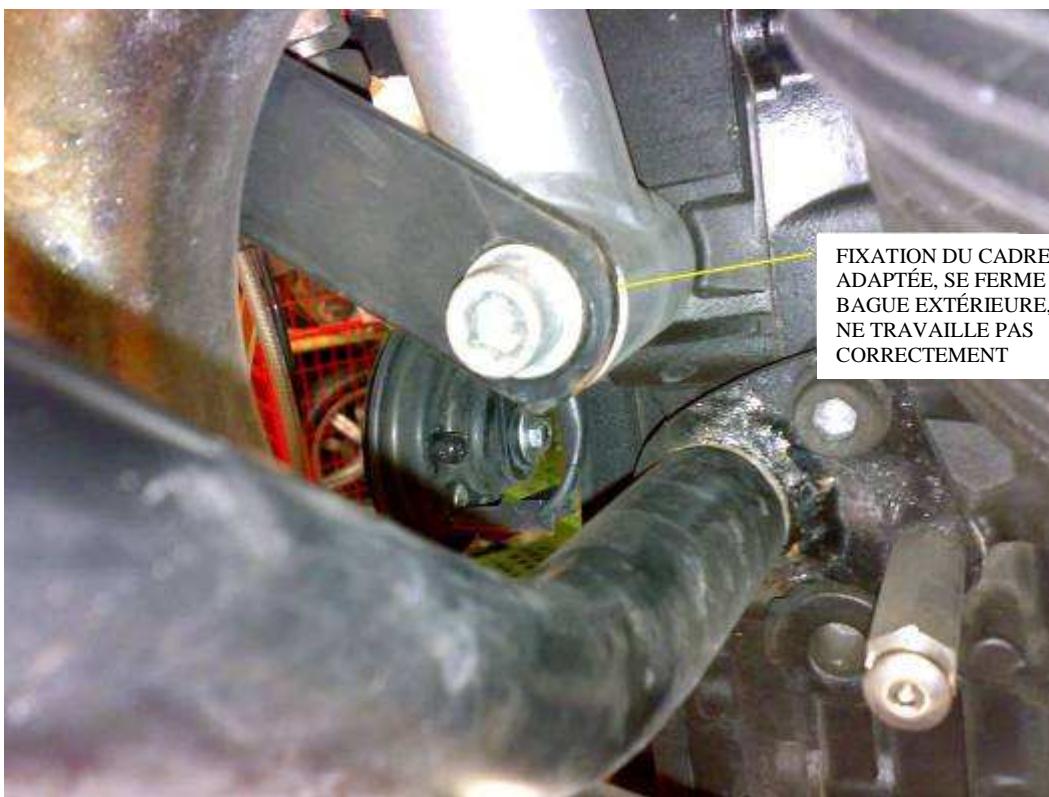
Les photos qui suivent illustrent le problème : le pare-moteur qui est monté fait subir une charge supplémentaire au radiateur et aux tuyaux du passage de l'huile ; cette charge se transmet à son tour sur la vis fixant le cadre au moteur, mais cette dernière n'a pas les dimensions requises pour supporter ce type d'effort.

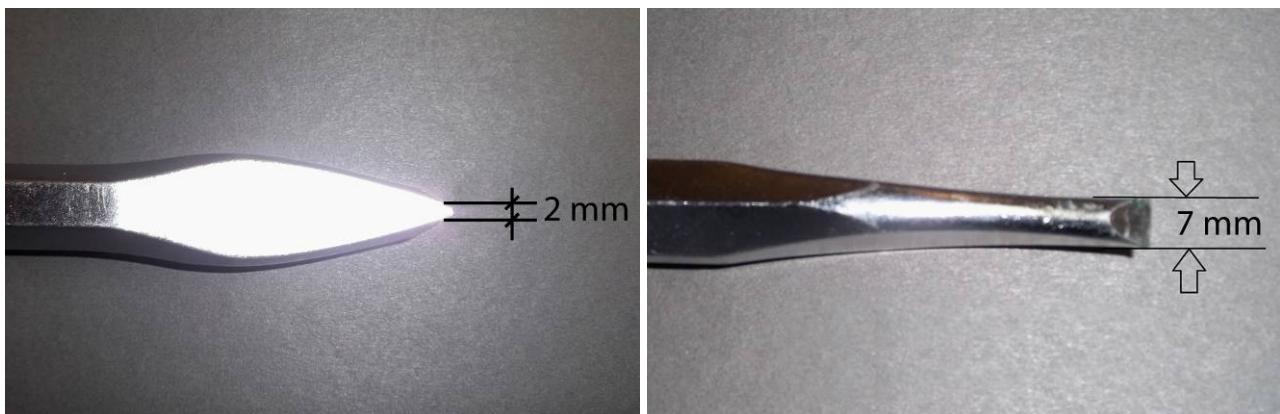
Utiliser un poinçon possédant les caractéristiques mises en évidence sur les photos suivantes.

La lame ne doit pas être coupante mais posséder un profil arrondi d'au moins 1.5 – 2 mm d'épaisseur et environ 7 mm de largeur

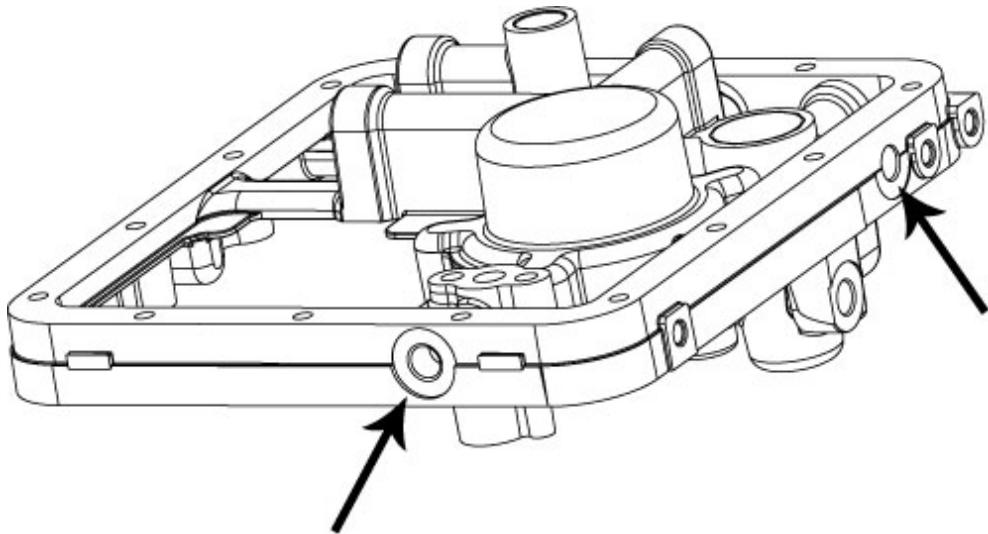
Norge 1200 8V

Démonter les parties nécessaires pour effectuer le sertissage au niveau des deux bouchons qui se trouvent à droite du flasque et à l'arrière, comme indiqué sur la figure.

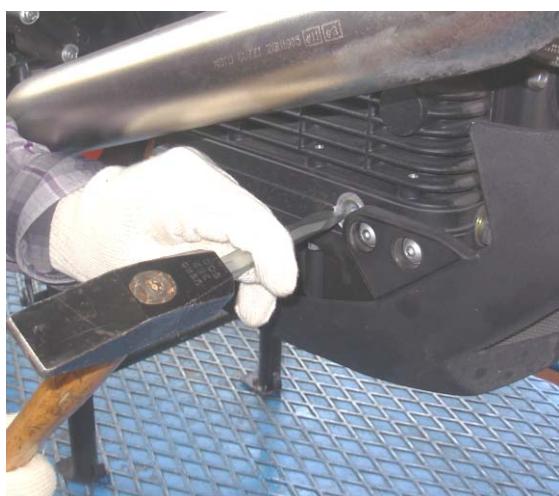
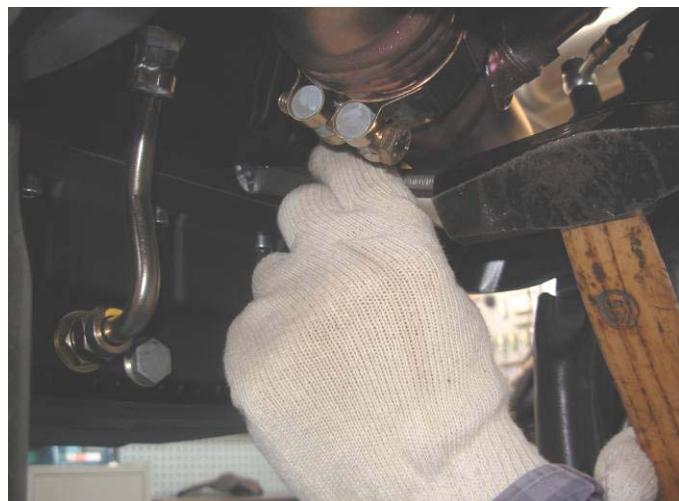
POINÇONNAGE :

- Sur la droite, trois sertissages à 120° les uns des autres
- À l'arrière, deux sertissages à 180°

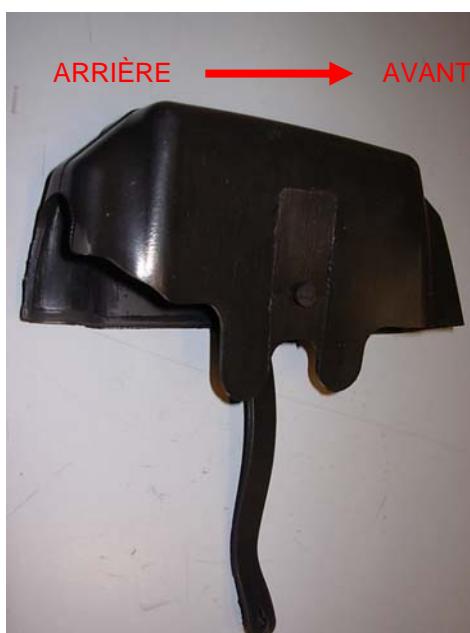
- La protection a un sens de montage (comme indiqué sur la figure) :

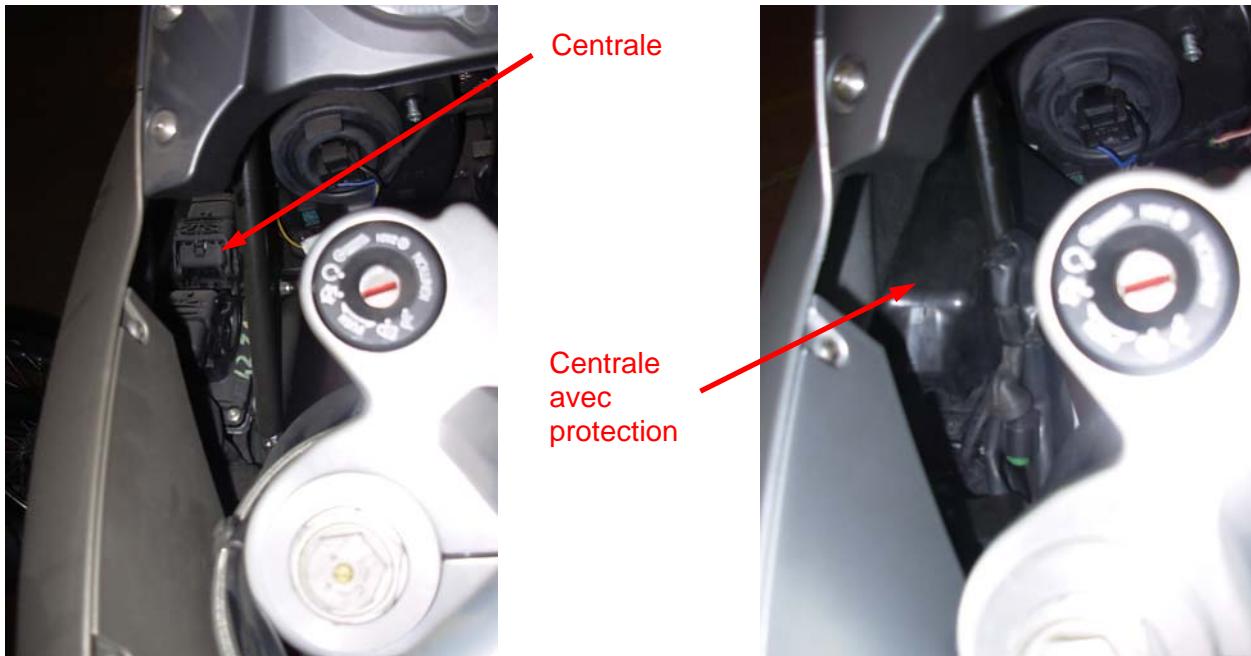
- Monter la protection sur la centrale par le haut, en poussant la bride vers le bas jusqu'à couvrir complètement la centrale. Attacher la bride correctement.

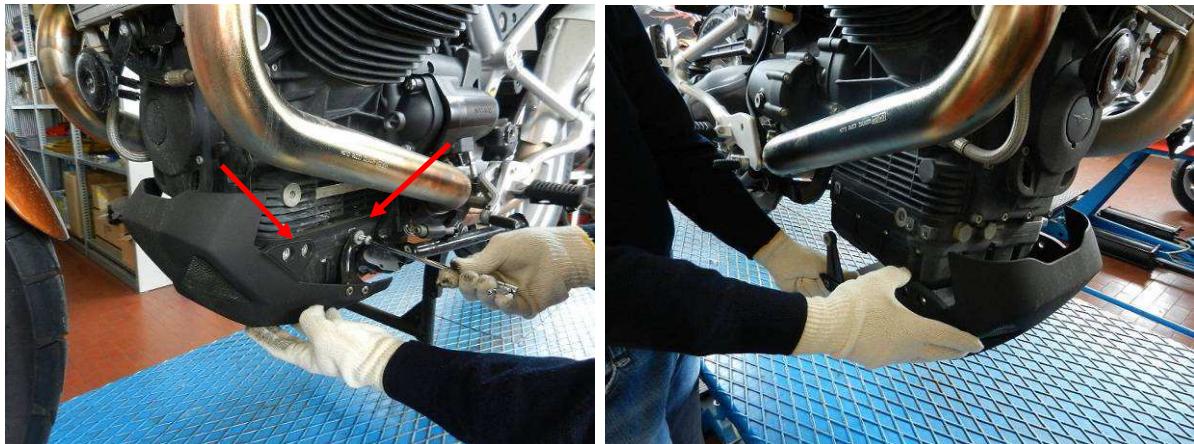
- La moto sur la béquille centrale, démonter la protection du carter moteur après avoir enlevé les 3 vis du côté D et du côté G.
