NOTE TECHNIQUE N° 013-2013

Modèle : MOTO GUZZI 1200 Sport, Bellagio, Griso, Stelvio, Norge

Objet : Remplacement du basculeur de la suspension arrière

COMMUNICATION DE SERVICE NUMERO 003-2008

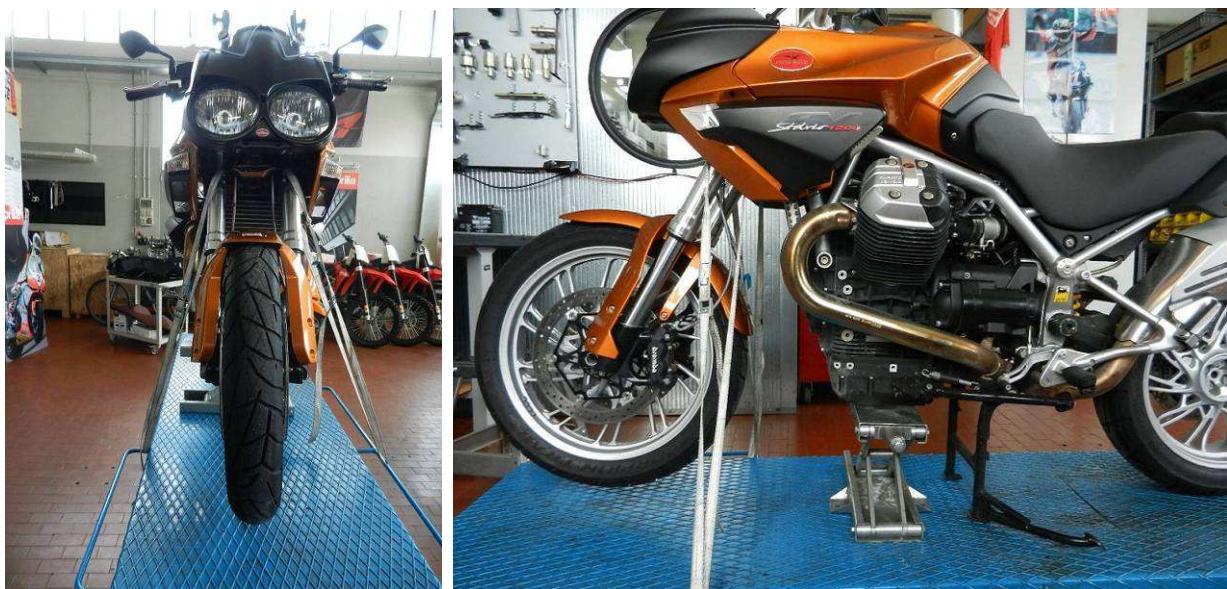
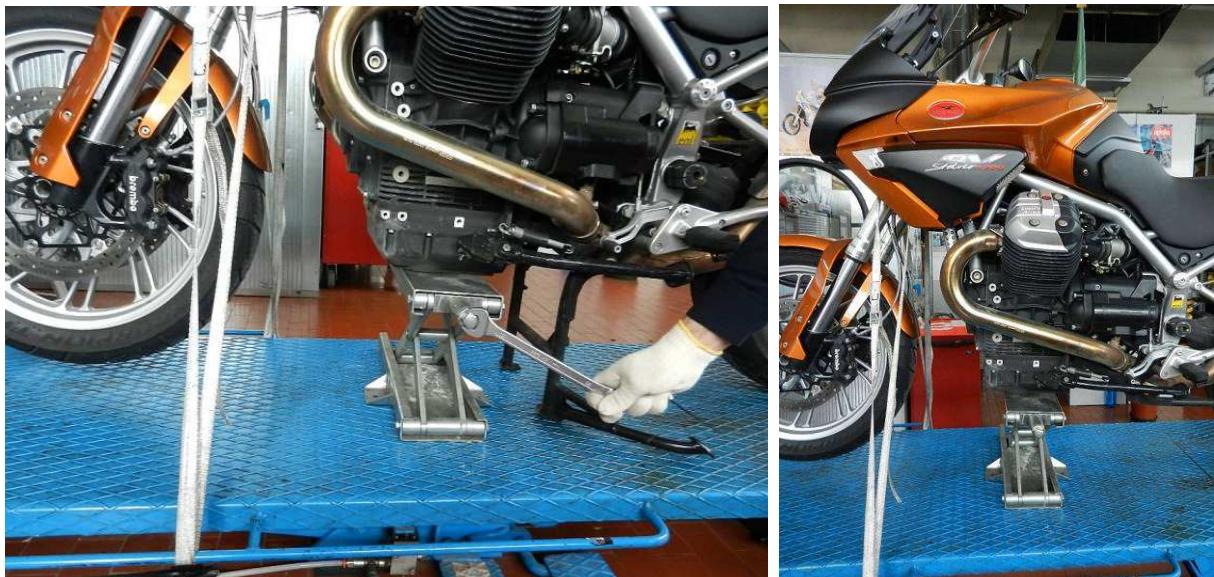
- Fixer le véhicule fermement comme indiqué, puis le soulever avec un élévateur placé sous le moteur jusqu'à ce que la béquille centrale soit déchargée.

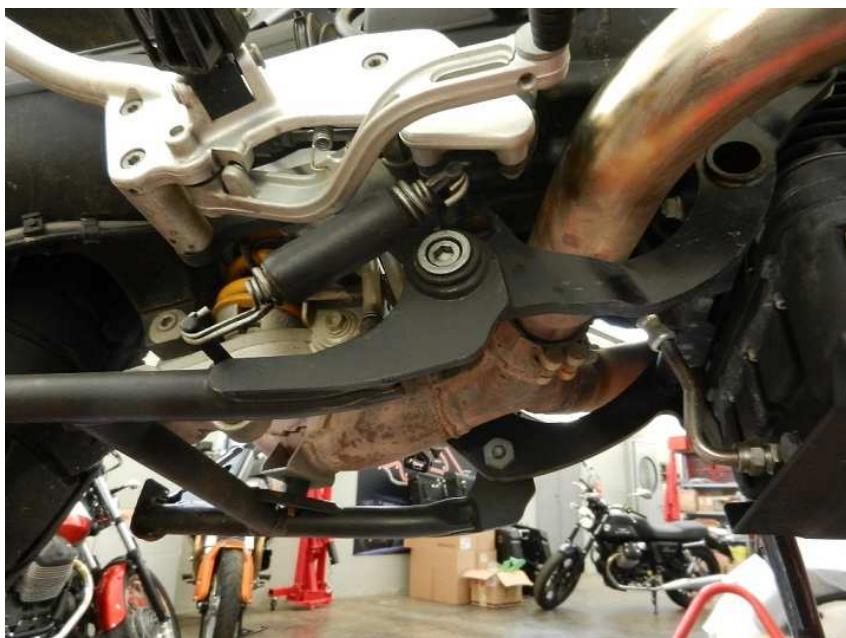
- Démonter les ressorts de rappel de la béquille et la béquille après avoir enlevé les vis de fixation correspondantes.

- Monter la nouvelle **béquille centrale code 887544** en veillant à raccrocher les ressorts de rappel.
- Replacer la moto sur la béquille centrale en abaissant lentement l'élévateur.

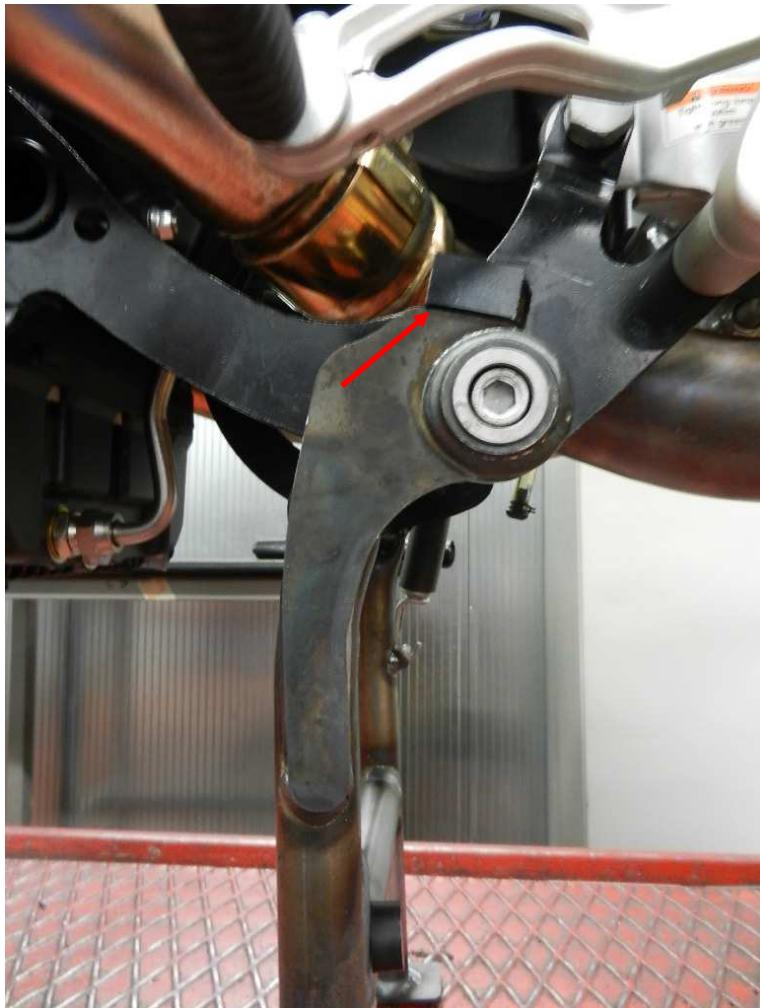
- Pour garantir le bon fonctionnement du composant, vérifier l'absence de jeu sur la butée de la béquille en position dépliée.

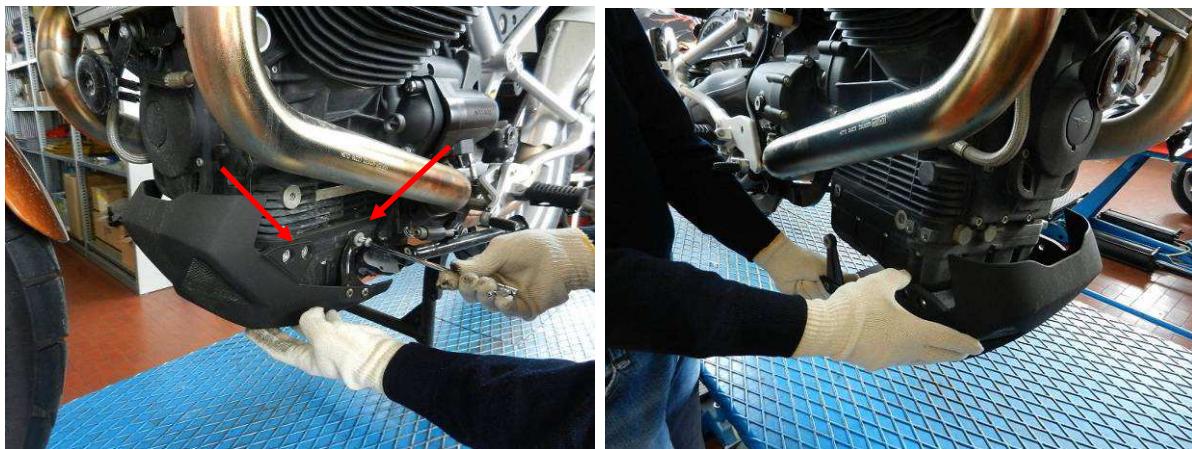
- La moto sur la béquille centrale, démonter la protection du carter moteur après avoir enlevé les 3 vis du côté D et du côté G.

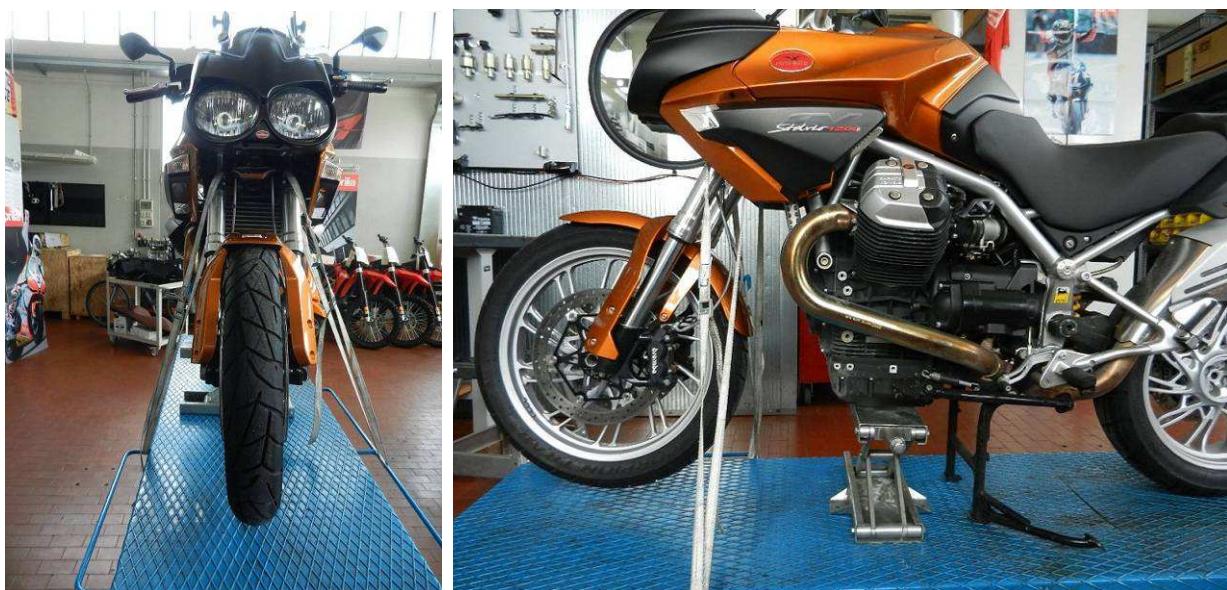
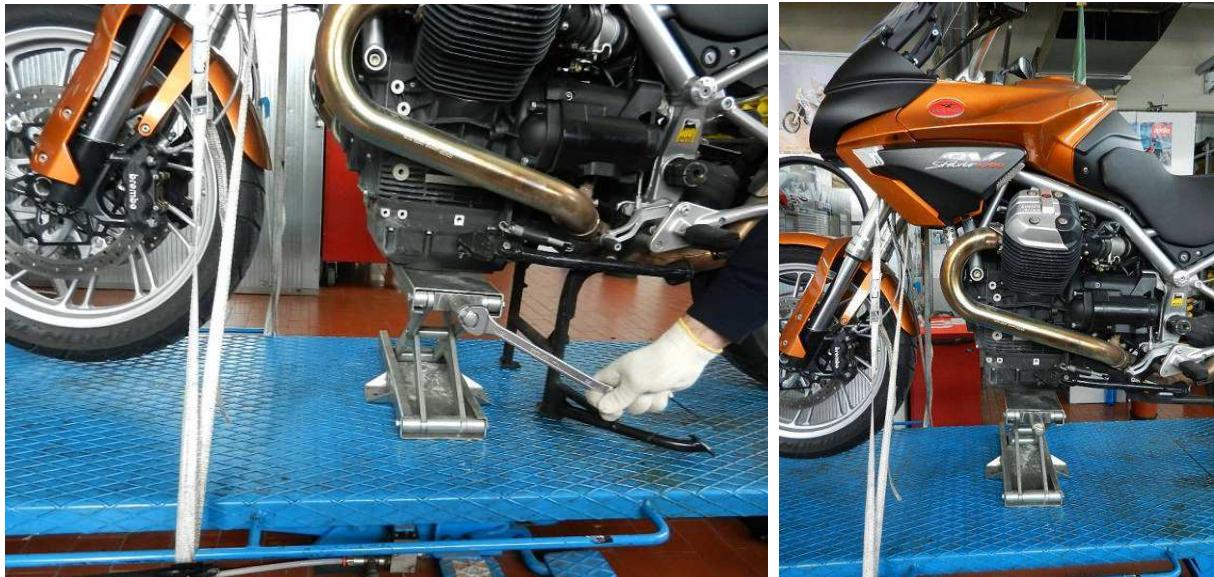
- Fixer le véhicule fermement comme indiqué, puis le soulever avec un élévateur placé sous le moteur jusqu'à ce que la béquille centrale soit déchargée.

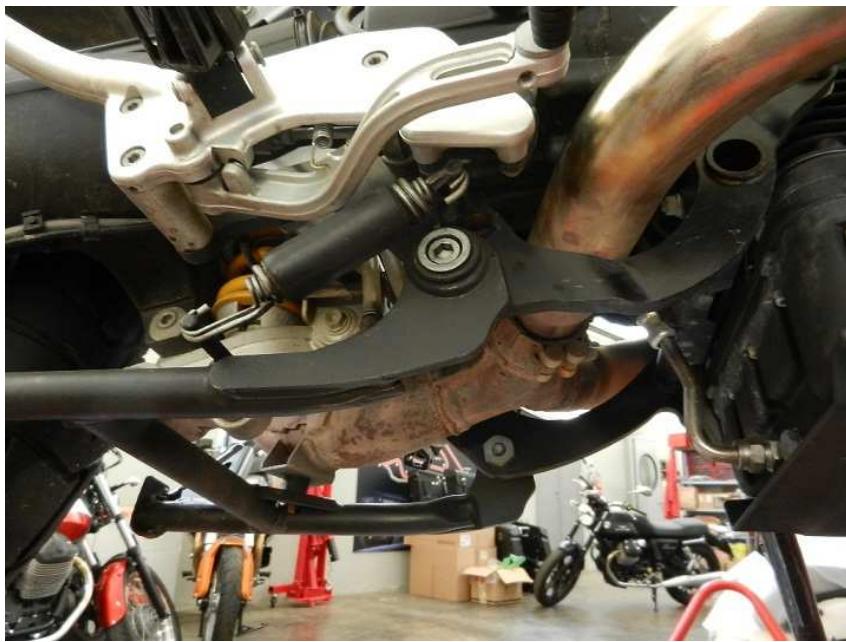
- Démonter les ressorts de rappel de la béquille et la béquille après avoir enlevé les vis de fixation correspondantes.

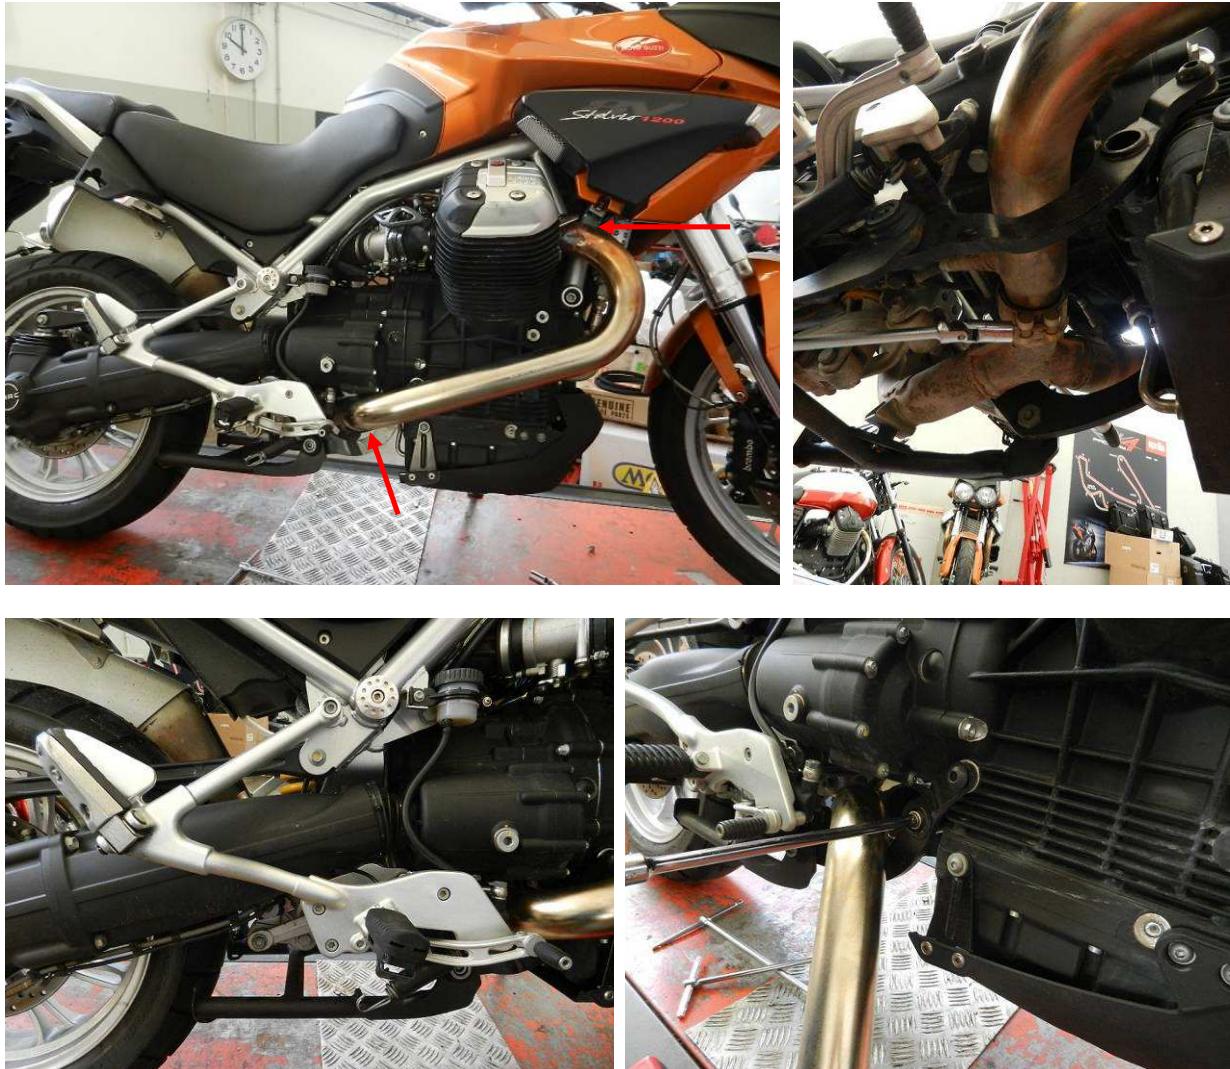
- Décrocher le collecteur d'échappement D du cylindre D et desserrer sa fixation inférieure pour mieux le positionner, puis le tourner. Desserrer les vis de la plaque de support du repose-pied pilote D et la déposer aussi. On peut alors procéder facilement au démontage des vis de fixation de la plaque de support D de la béquille, qui doit être remplacée par la **plaquette D code 883664**.

- Remonter la plaque de support du repose-pied pilote et repositionner le collecteur.
- Monter la nouvelle **béquille centrale code 887544** en veillant à raccrocher les ressorts de rappel.
- Replacer la moto sur la béquille centrale en abaissant lentement l'élévateur.

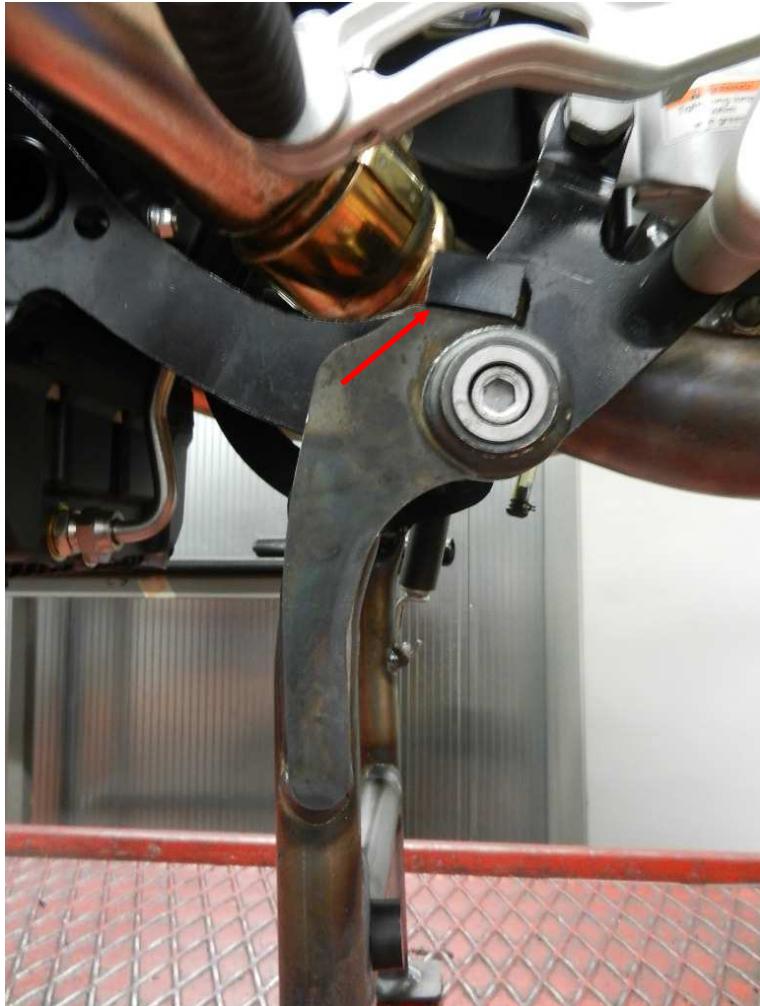
- Pour garantir le bon fonctionnement du composant, vérifier l'absence de jeu sur la butée de la béquille en position dépliée.

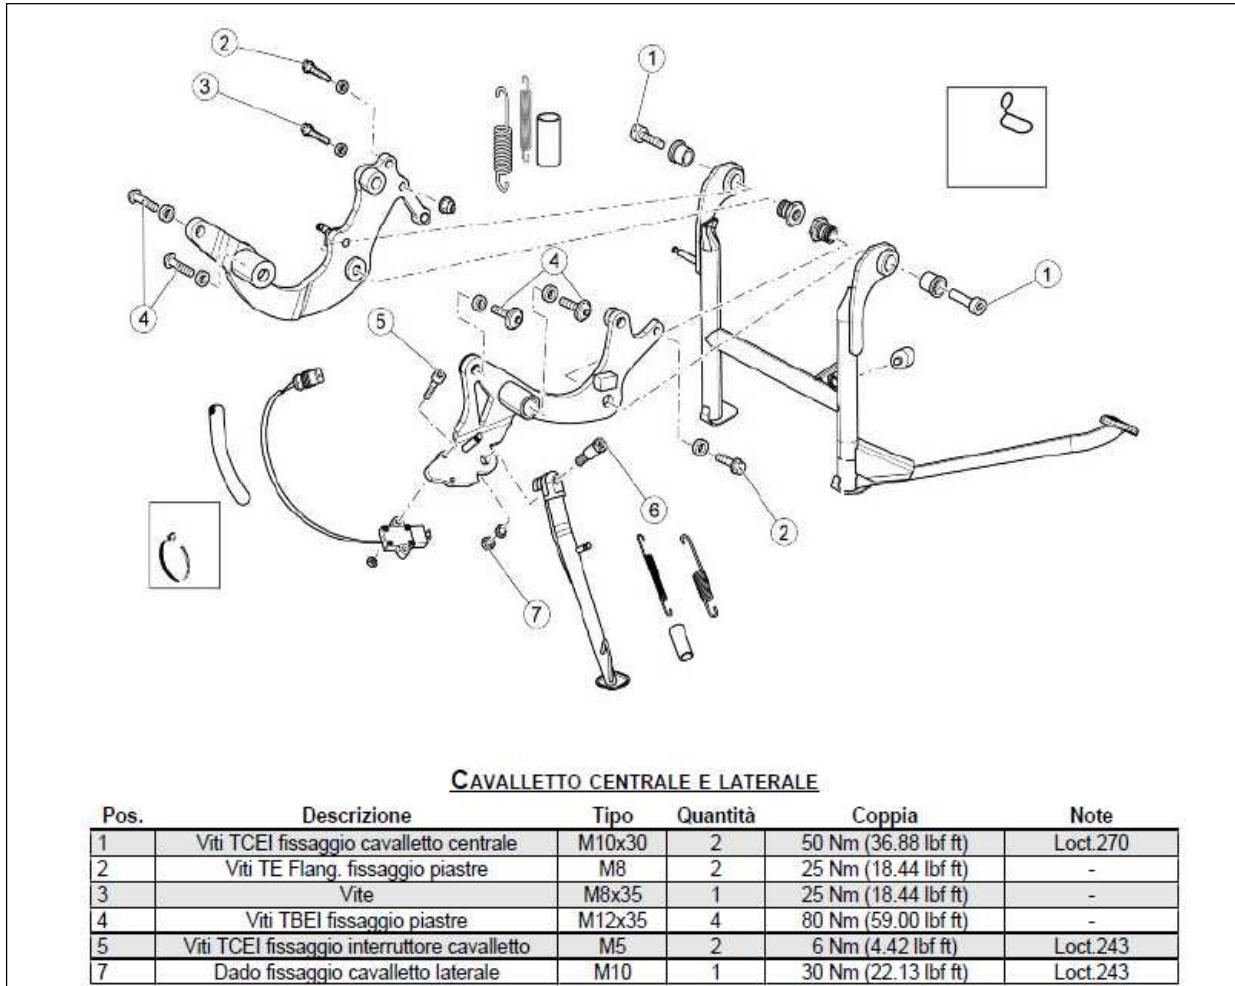
BÉQUILLES CENTRALE ET LATÉRALE					
Pos.	Description	Type	Quantité	Couple	Remarques
1	Vis TCEI de fixation de la béquille centrale	M10x30	2	50 Nm (36.88 lb ft)	Loct. 270
2	Vis TE bridées de fixation des plaques	M8	2	25 Nm (18.44 lb ft)	
3	Vis	M8x35	1	25 Nm (18.44 lb ft)	
4	Vis TBEI de fixation des plaques	M12x35	4	80 Nm (59.00 lb ft)	
5	Vis TCEI de fixation de l'interrupteur de la béquille	M5	2	6 Nm (4.42 lb ft)	Loct. 243
7	Écrou de fixation de la béquille latérale	M10	1	30 Nm (22.13 lb ft)	Loct. 243

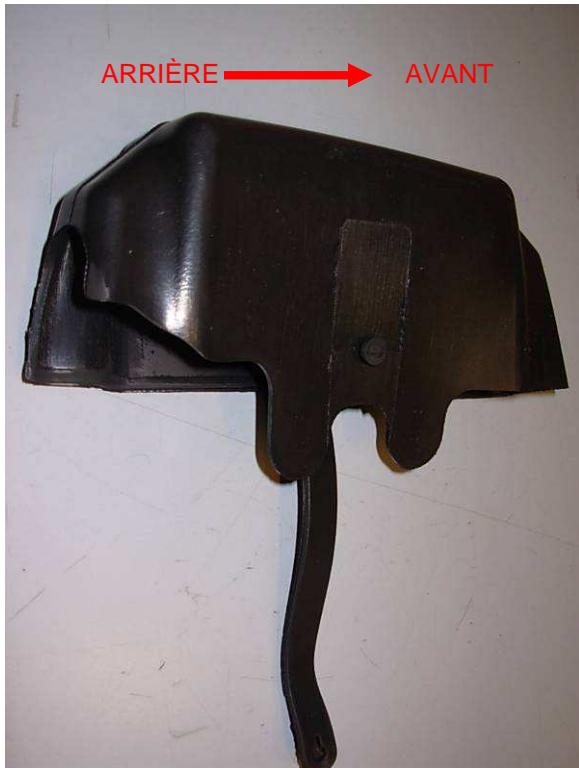
- La protection a un sens de montage (comme indiqué sur la figure) :

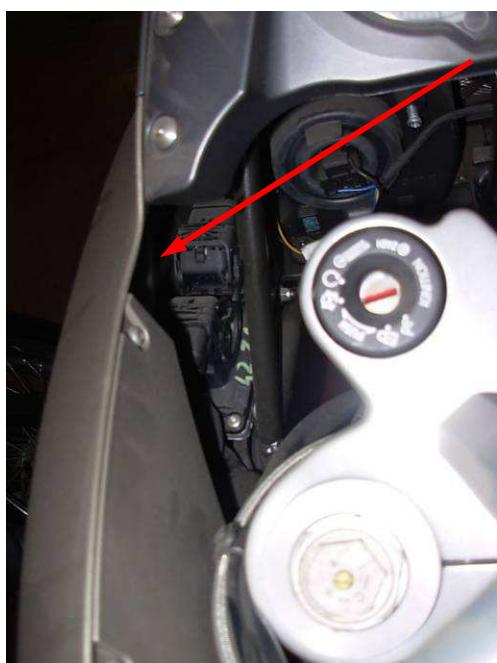
Centrale

- Monter la **protection code 883968** sur la centrale par le haut, en poussant la bride vers le bas jusqu'à couvrir complètement la centrale. Attacher la bride correctement.

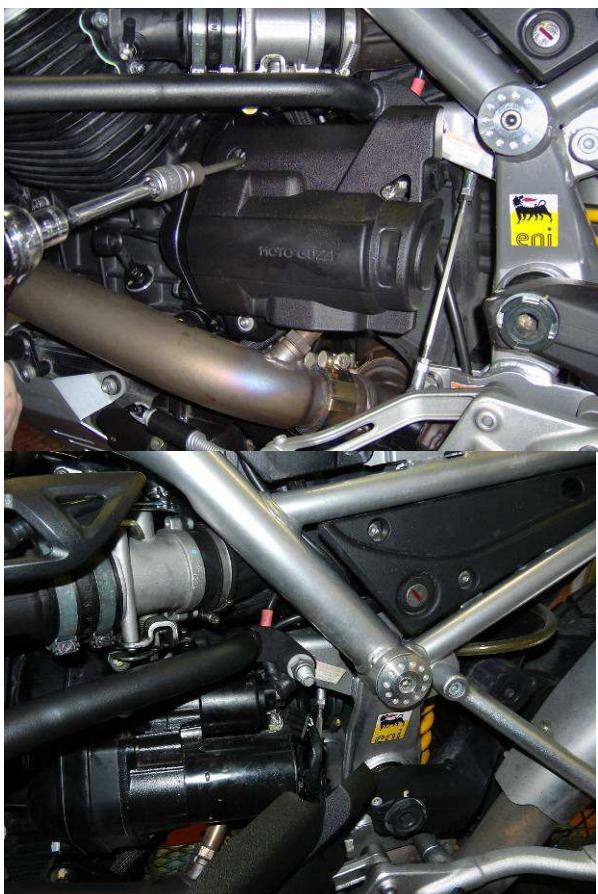
- Débrancher la batterie.
- Pour accéder au démarreur, déposer le couvercle de protection après avoir dévissé les 2 vis qui le fixent au moteur.

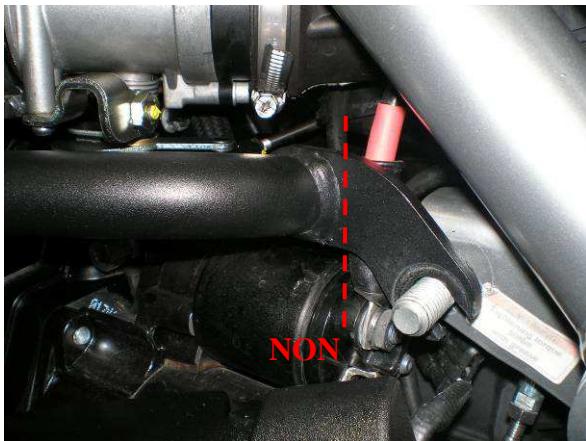
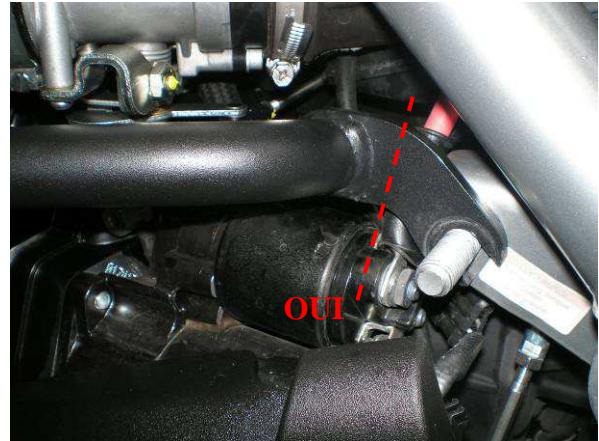
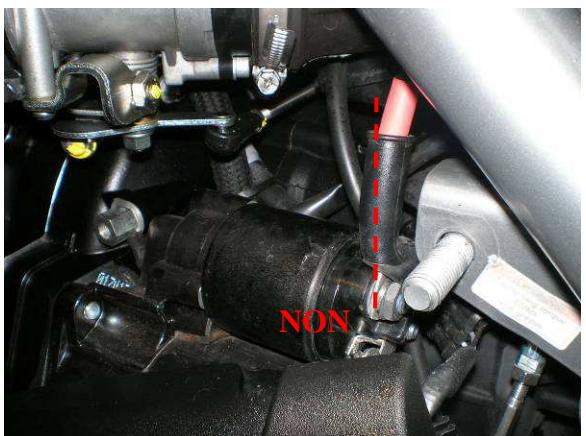
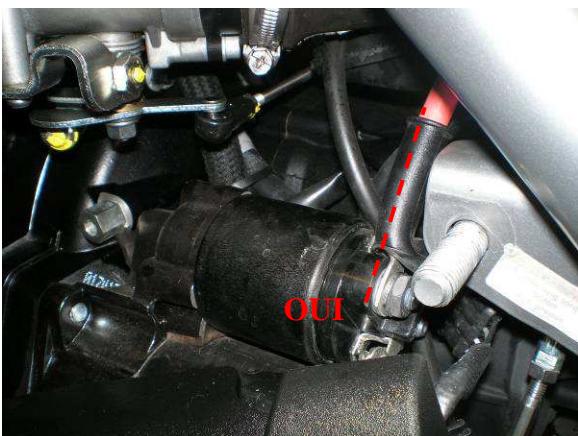
- Vérifier si le câblage positif du démarreur est comprimé de manière non adequate par la protection des cylindres.
- **S'il est dans une position non adequate** (signalée par l'indication **NON** sur la photo), déposer donc l'écrou de fixation de la protection des cylindres, desserrer l'écrou de la borne du câblage positif du démarreur et le resserrer dans la position correcte.

- Serrer l'écrou de la borne du câblage en veillant à replacer la protection de la borne, serrer l'écrou de fixation de la protection des cylindres, replacer la protection du démarreur et rétablir enfin le branchement de la batterie de démarrage.

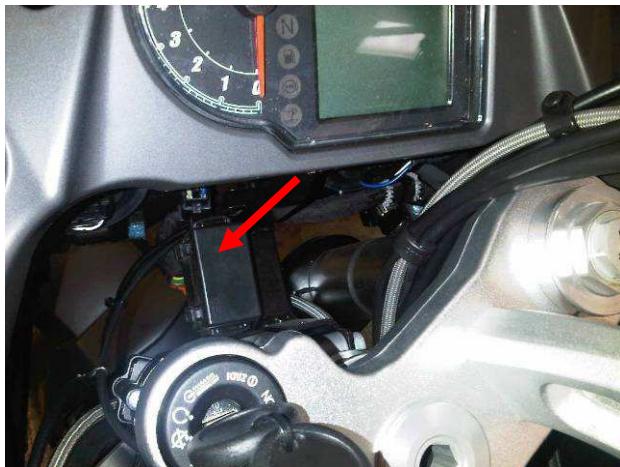
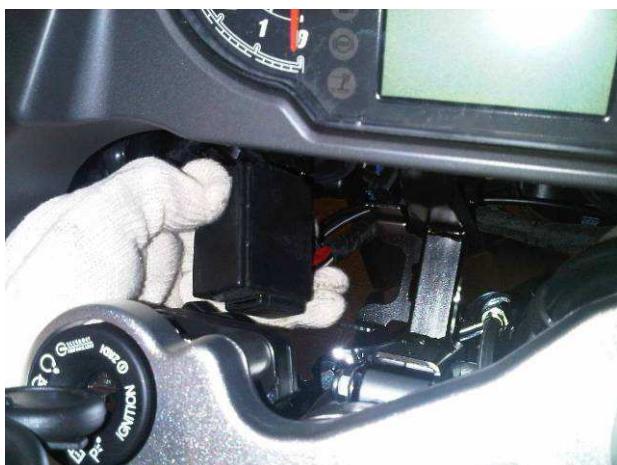
- Extraire la boîte à fusibles (placée dans la zone du tube de direction) en la tirant simplement vers le haut pour la libérer de son support.

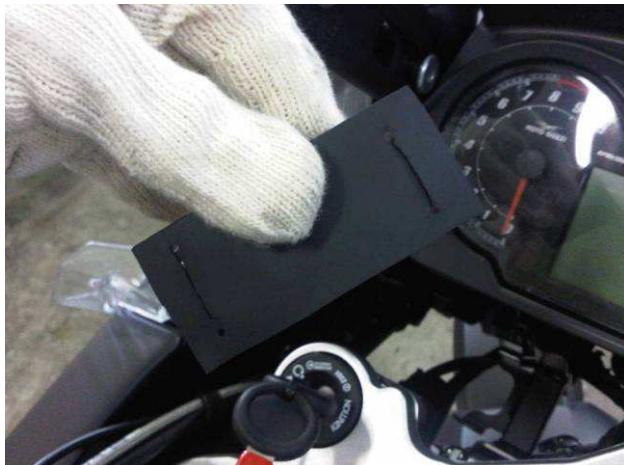
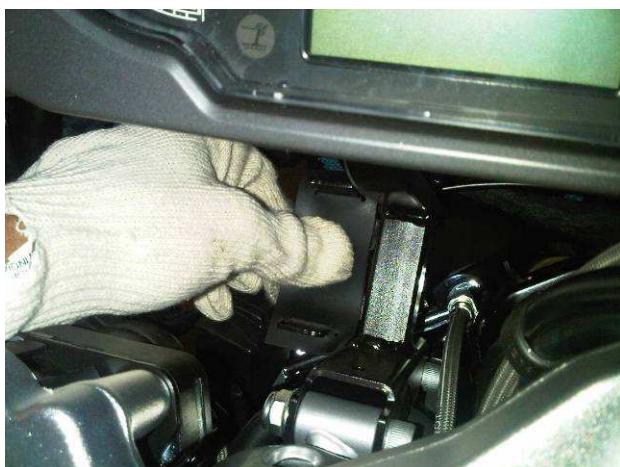
- Monter la **protection en caoutchouc code 887947** en l'introduisant dans le support de la boîte à fusibles comme indiqué sur la figure (remarque : la protection est symétrique, elle n'a pas un sens d'insertion).

- Remonter la boîte à fusibles dans son logement.

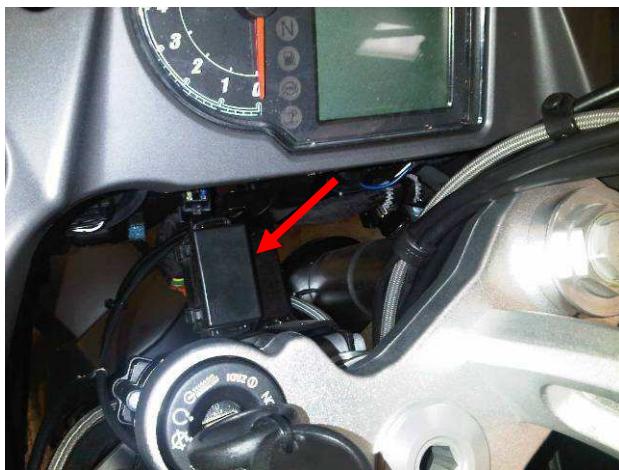
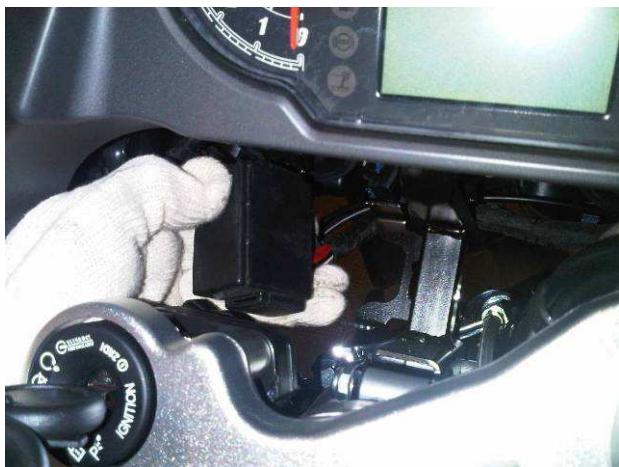
- Extraire la boîte à fusibles (placée dans la zone du tube de direction) en la tirant simplement vers le haut pour la libérer de son support.

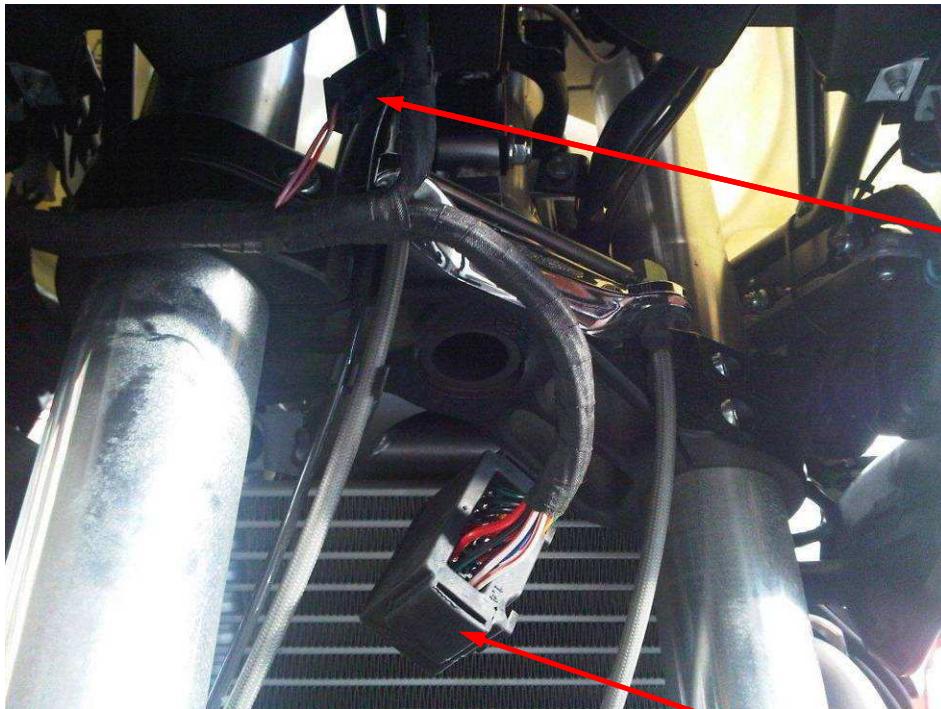
Connecteur de l'antidémarrage

- Remettre le câblage pour l'extraire par la partie inférieure du tube de direction, afin de pouvoir travailler plus facilement, éventuellement débrancher aussi le connecteur de l'antidémarrage.

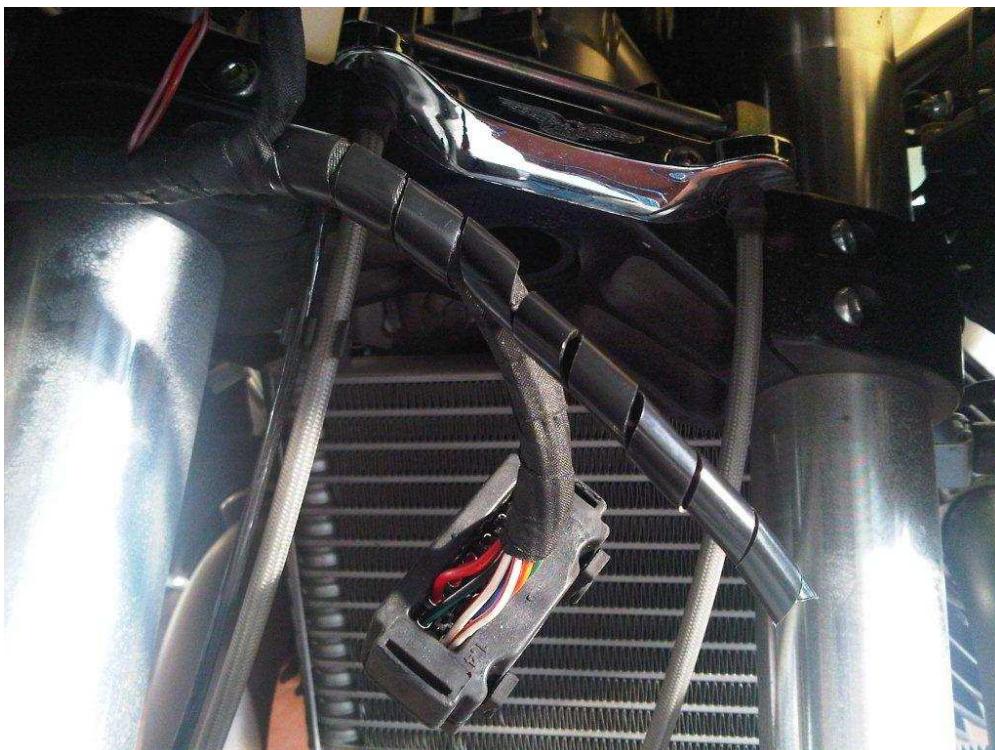
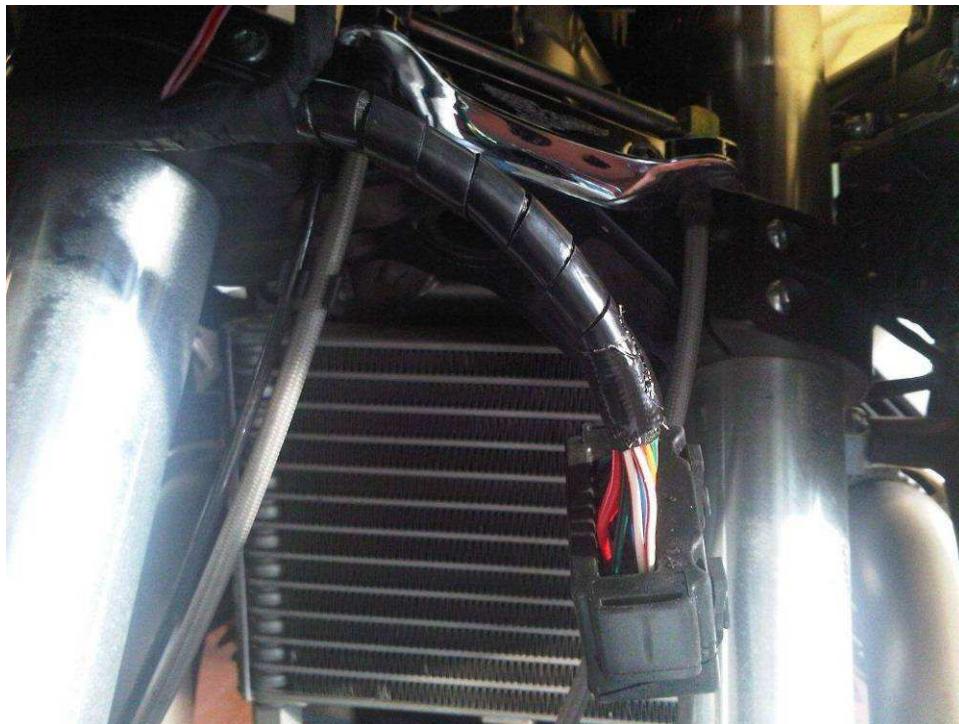
- Couper un tronçon de 150 mm de la **protection spiralée code AP8220709** et l'enrouler autour du câblage en partant de la zone de bifurcation du câblage comme illustré sur la photo, en veillant à maintenir les spires rapprochées les unes des autres. Fixer les bouts de la protection avec du ruban adhésif.

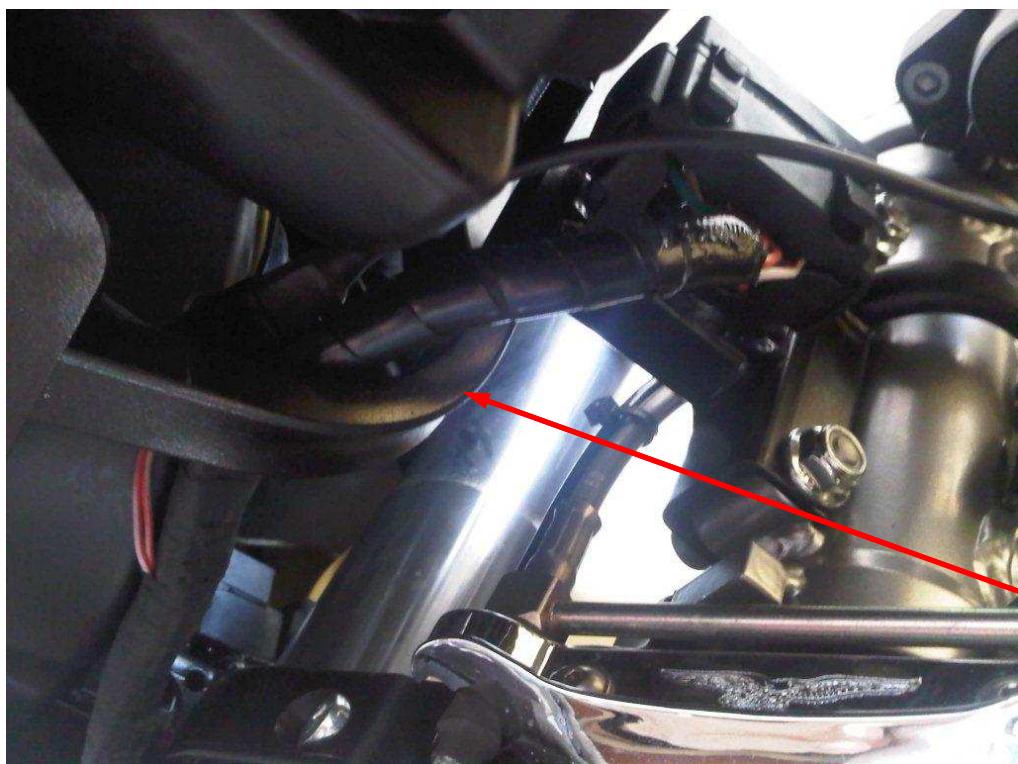
- Remettre le câblage dans sa position d'origine (ne pas oublier de rebrancher aussi le câble de l'antidémarrage s'il a été débranché précédemment), en s'assurant de le faire passer sur l'arceau du support de phare. Ensuite, replacer la boîte à fusibles dans son logement.

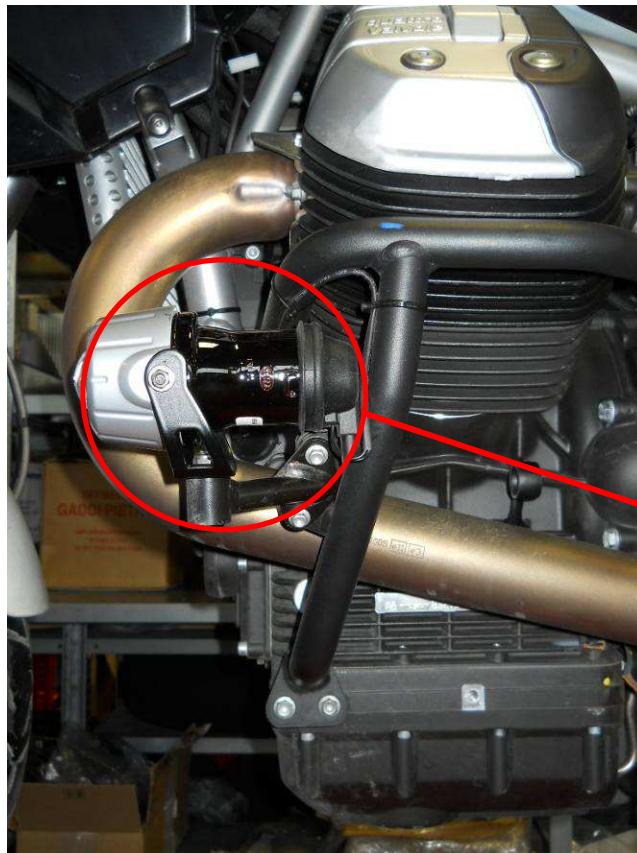
- Vérifier si le type de fixation du phare à la protection des cylindres est celui indiqué dans la photo, c'est-à-dire une ailette métallique soudée à la protection des cylindres sur laquelle le phare est fixé avec 2 vis.

- Démonter le support de phare de la protection des cylindres après avoir desserré les 2 vis respectives.
- Pour intervenir sur les 2 phares, se procurer le matériel suivant comme indiqué sur la figure :
 - a) code AP8152280 – vis TE bridée M6x25 – 4 pièces
 - b) code AP8152299 – écrou bridé M6 – 4 pièces
 - c) code AP8150179 – rondelle 6,4x18x1,5 – 4 pièces
 - d) code AP9100301 – caoutchouc – 8 pièces

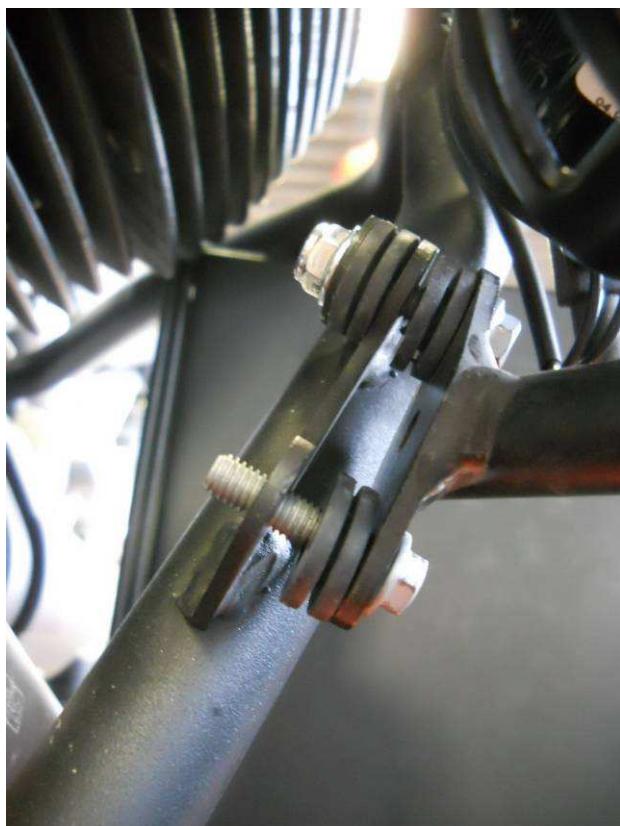
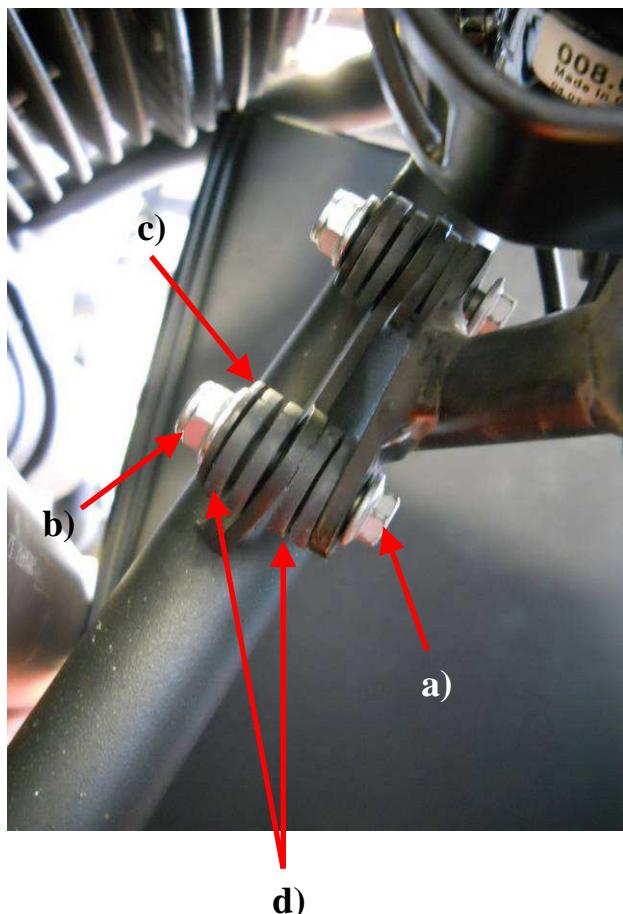
- Insérer les caoutchoucs entre la bride et le support, puis interposer la rondelle entre l'écrou et le caoutchouc comme indiqué sur la photo.

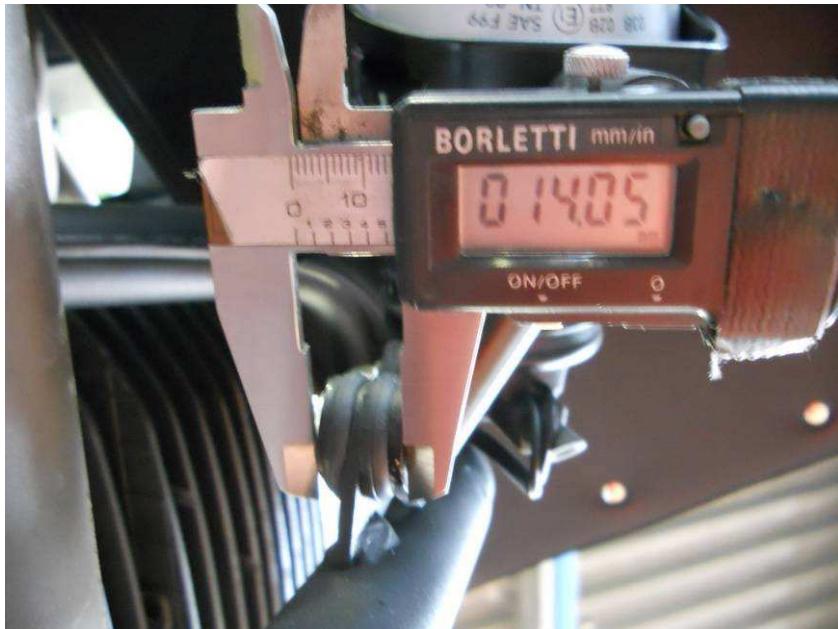
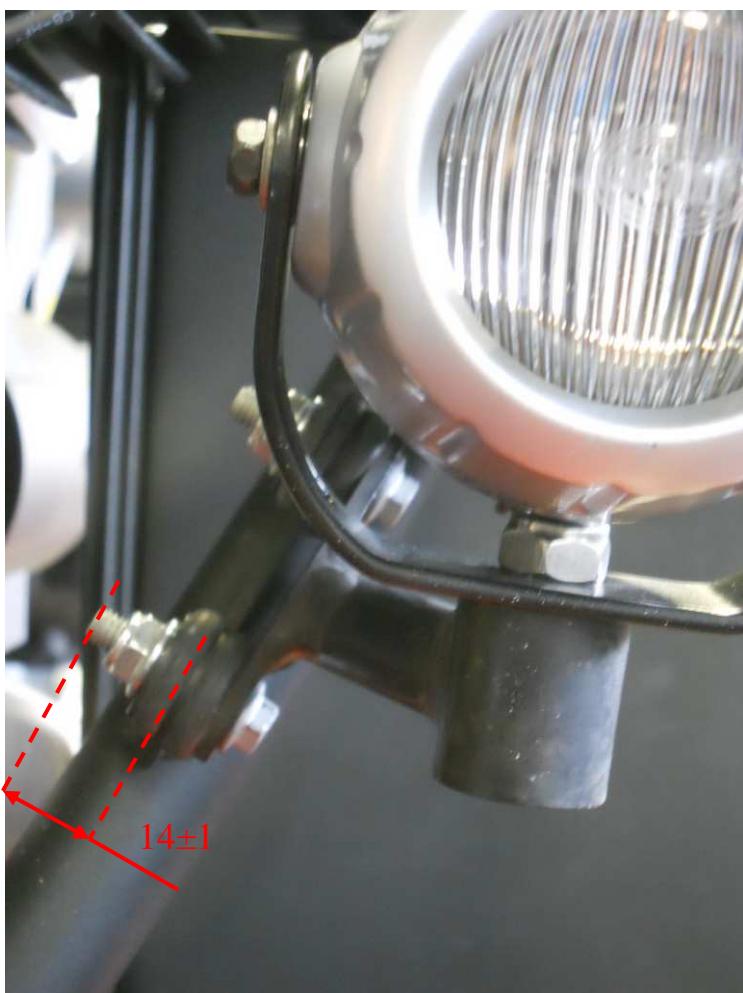
- Serrer l'écrou jusqu'à obtenir une distance de 14 ± 1 mm entre l'extérieur de la rondelle et l'extérieur du support de phare.

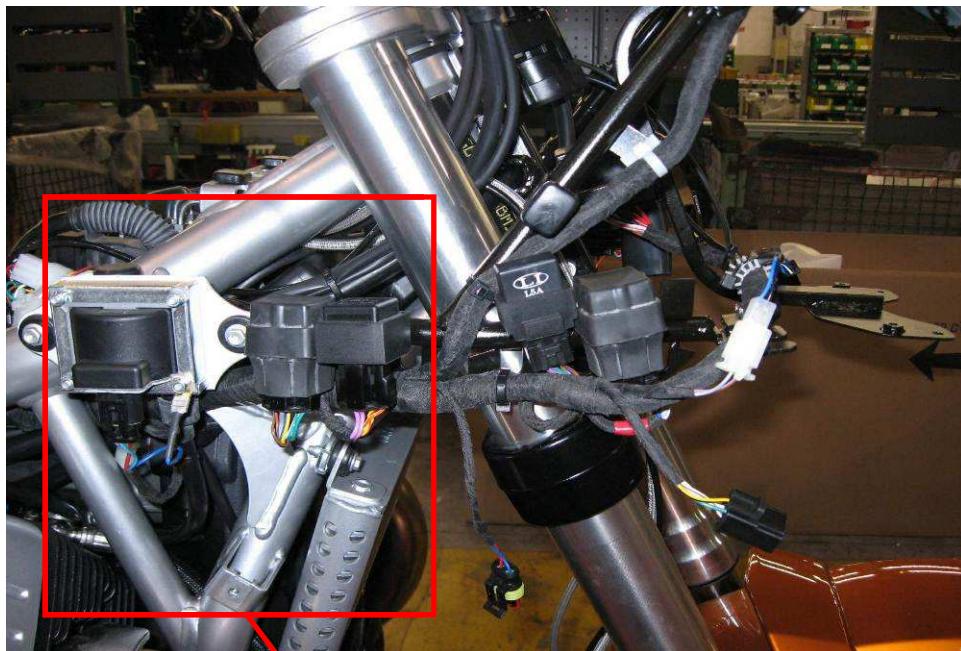
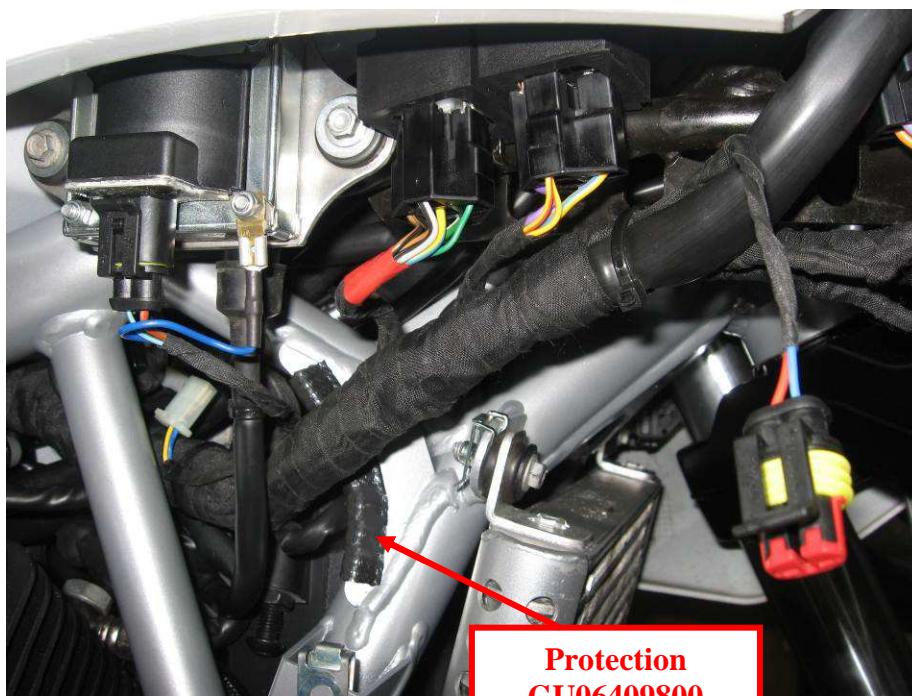
Protection
GU06409800

- Introduire la protection pour couvrir le bord du renfort du cadre sur la position indiquée
REMARQUE : pour des raisons pratiques, les plastiques couvrant la zone ne figurent pas sur la photo. L'opération ne nécessite toutefois aucun démontage, il suffit de passer par la partie avant du véhicule :

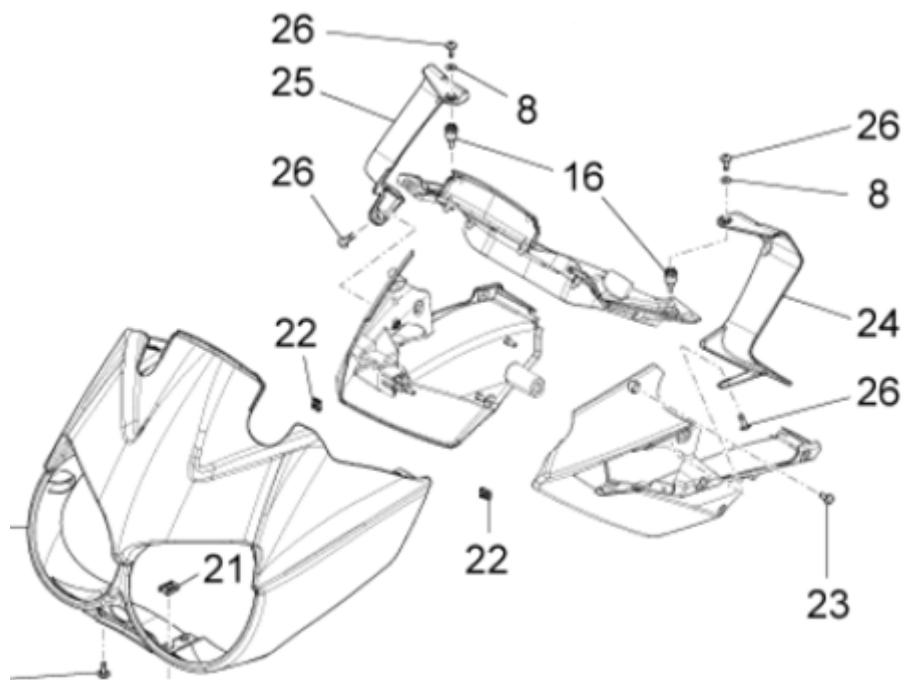
La pièce à déposer est celle indiquée comme N° 8 dans le catalogue de pièces de rechange :

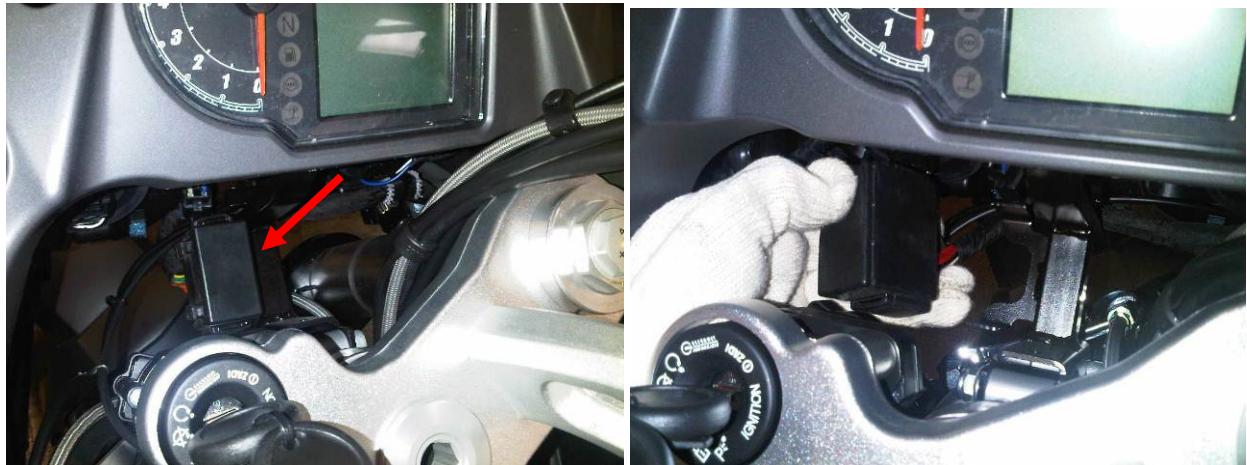
- Extraire la boîte à fusibles (placée dans la zone du fourreau de direction) en la tirant simplement vers le haut pour la libérer de son support.
