NOTE TECHNIQUE N° 013-2013

Modèle : MOTO GUZZI 1200 Sport, Bellagio, Griso, Stelvio, Norge

Objet : Remplacement du basculeur de la suspension arrière

COMMUNICATION DE SERVICE NUMERO 003-2008

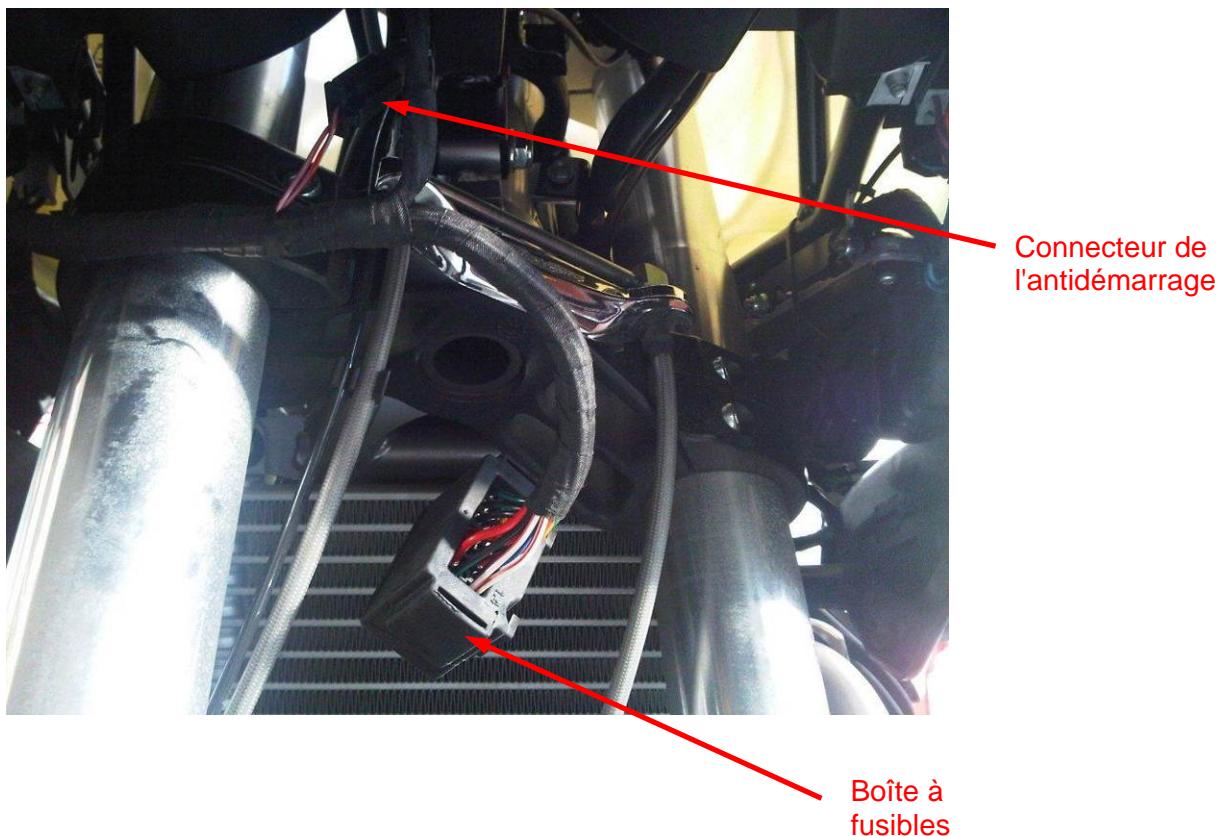
- Repasser le câblage pour l'extraire par la partie inférieure du fourreau de direction afin de pouvoir travailler facilement, éventuellement débrancher aussi le connecteur de l'antidémarrage.

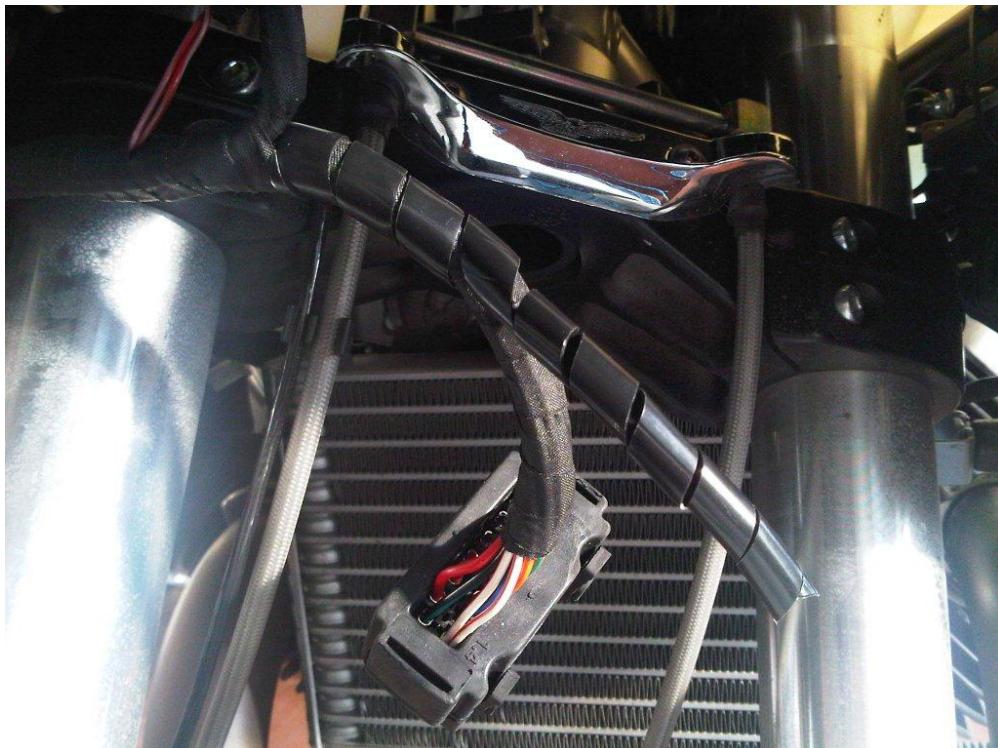
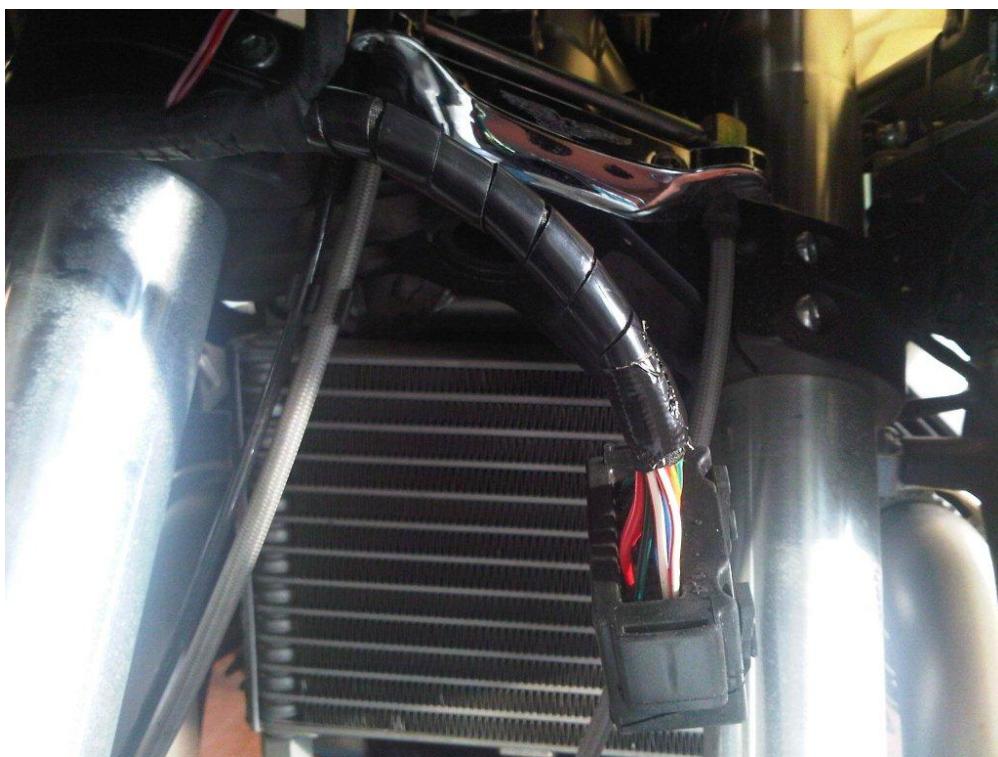
- Couper un tronçon de 150 mm de la protection spiralée et l'enrouler autour du câblage en partant de la zone de bifurcation, comme illustré sur la photo, en veillant à maintenir les spires rapprochées les unes des autres ; fixer les bouts de la protection avec du ruban adhésif.

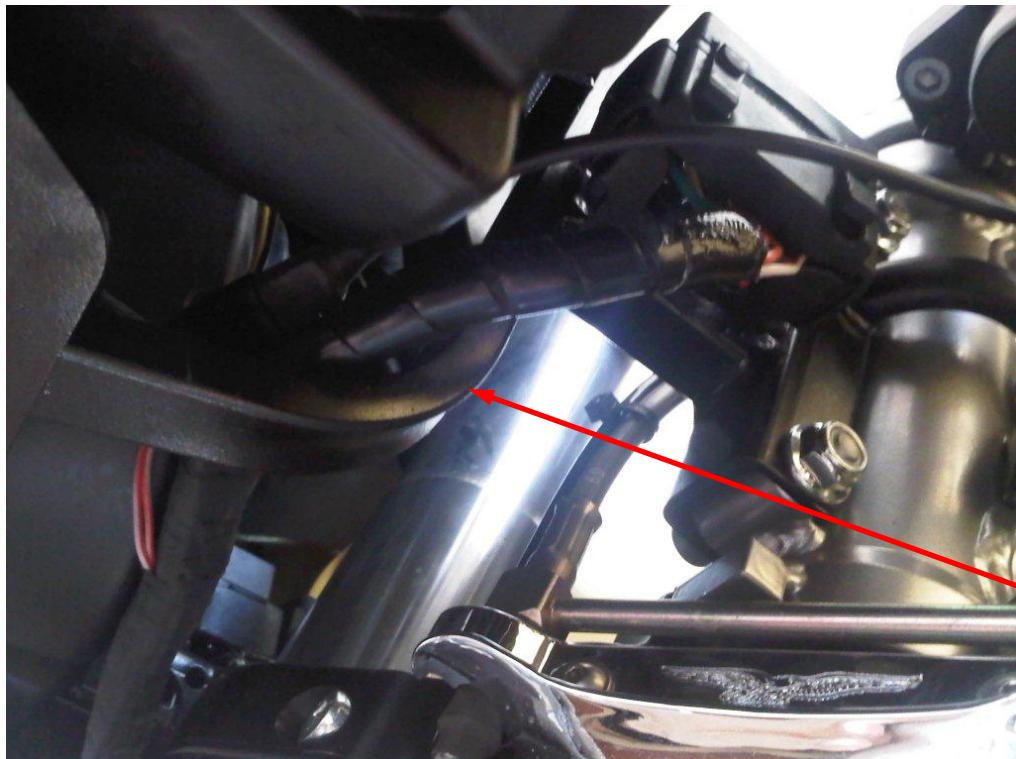
- Repasser le câblage dans sa position d'origine (ne pas oublier de brancher aussi le câble de l'antidémarrage s'il a été déconnecté précédemment), en s'assurant de le passer sur l'arceau du support de phare ; puis replacer la boîte à fusibles dans son logement.

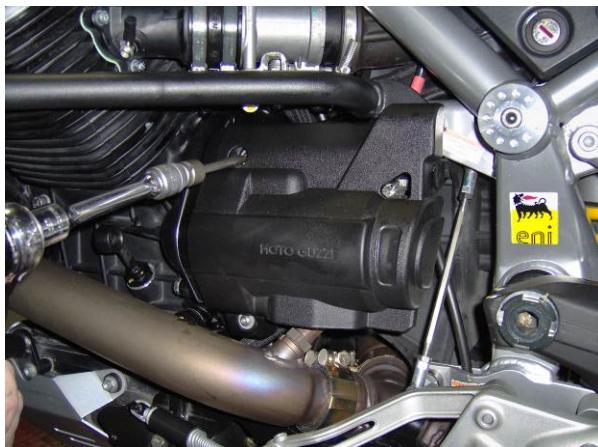
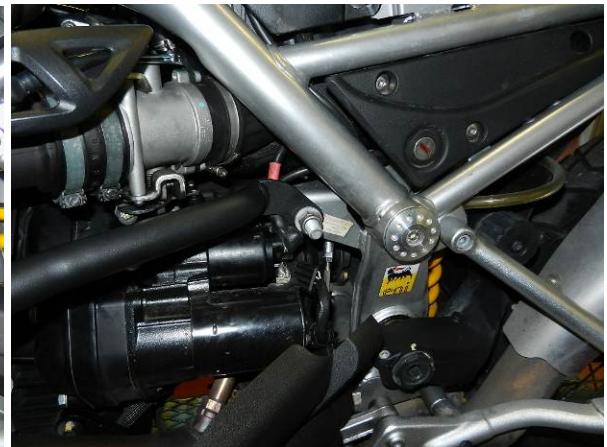
- Débrancher la batterie.
- Pour accéder au démarreur, déposer le couvercle de protection en dévissant les 2 vis qui le fixent au moteur.

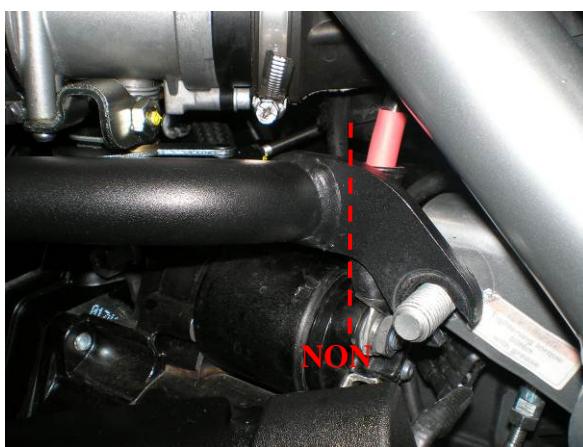
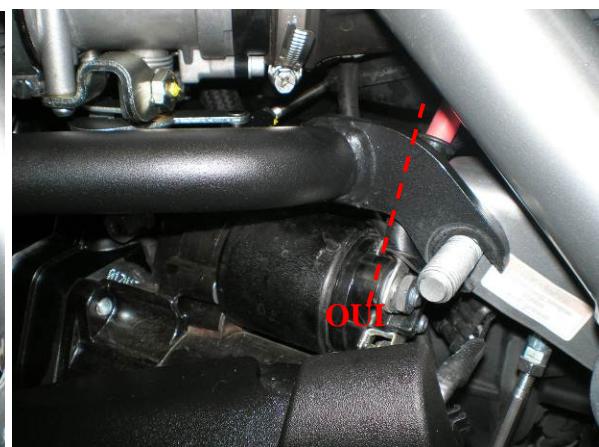
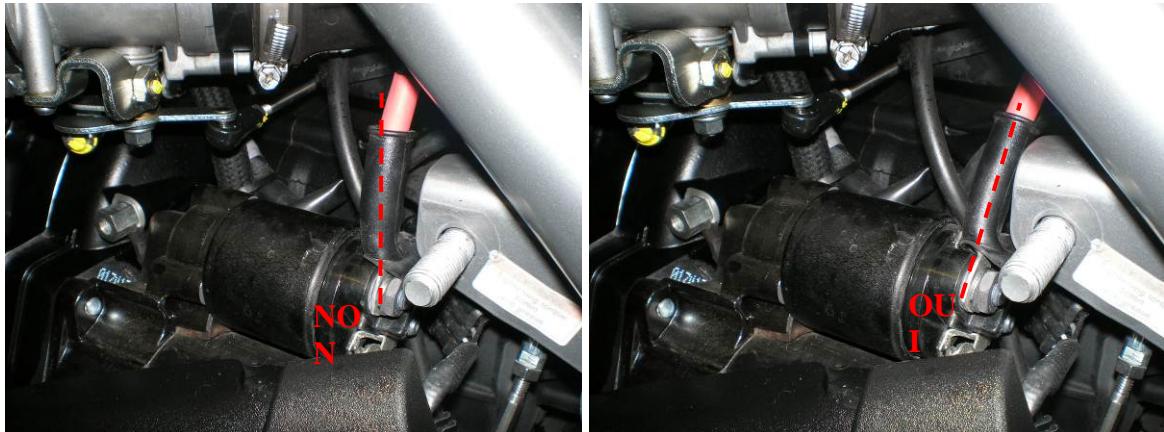
- Vérifier si le câblage positif du démarreur est comprimé de manière dangereuse par le pare-cylindres.
- **S'il est dans une position dangereuse** (marquée avec l'indication **NON** sur la photo) déposer donc l'écrou de fixation du pare-cylindres, desserrer l'écrou de la borne du câblage positif du démarreur et le fixer de nouveau dans la position correcte.

- Serrer l'écrou de la borne du câblage en veillant à replacer la protection de la borne, serrer l'écrou de fixation du pare-cylindres, replacer la protection du démarreur et rétablir enfin le branchement de la batterie de démarrage.

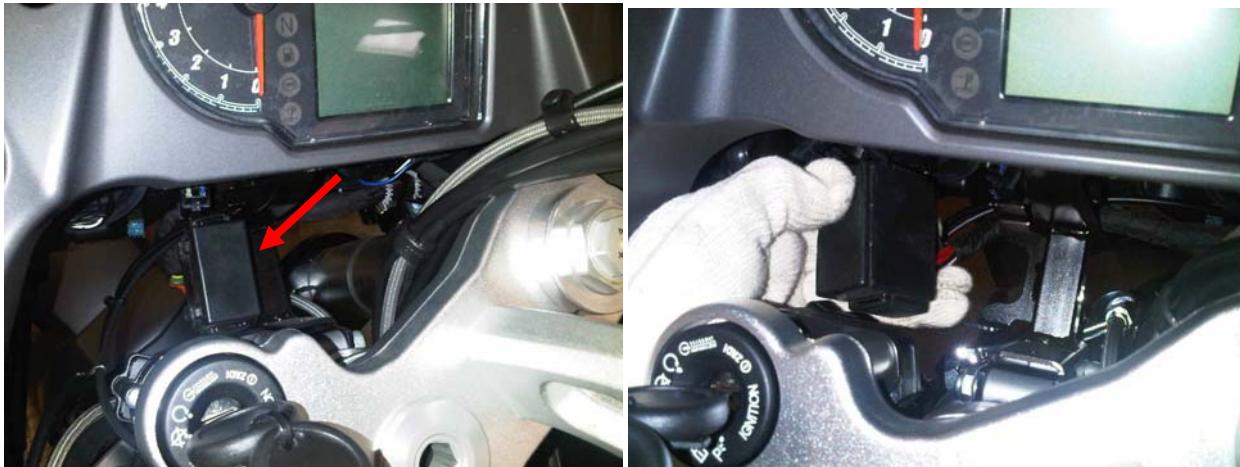
- Extraire la boîte à fusibles (placée dans la zone du fourreau de direction) en la tirant simplement vers le haut pour la libérer de son support.

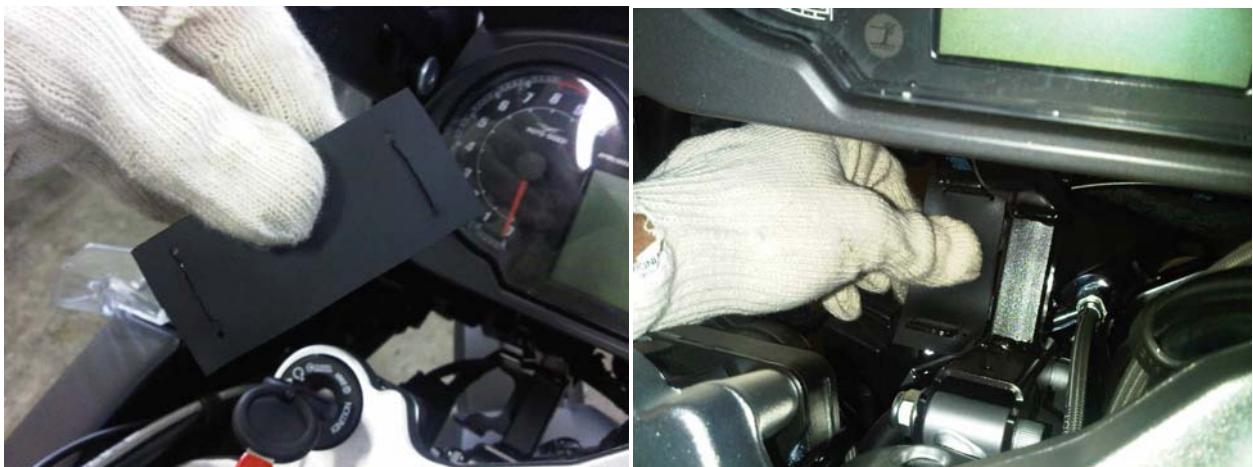
- Insérer la protection en caoutchouc en l'introduisant dans le support de la boîte à fusibles comme indiqué sur la figure (Remarque : la protection est symétrique, elle n'a pas un sens d'insertion).

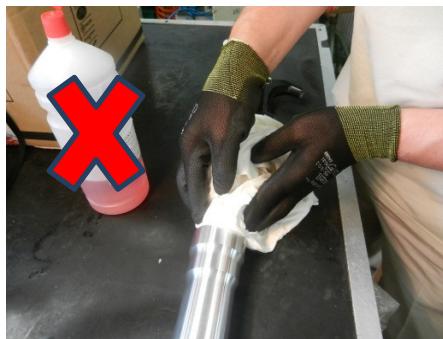
1

Extraire le pare-poussière en veillant à ne pas l'endommager et nettoyer avec soin avec un chiffon (ne pas utiliser de solvants)

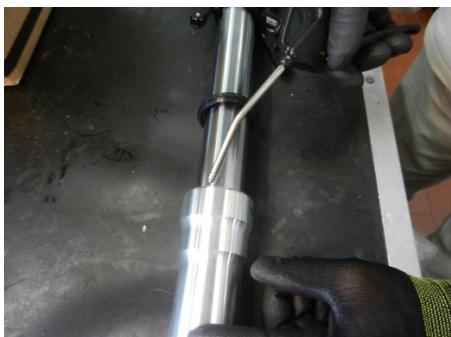
2 Souffler avec un jet d'air et nettoyer avec un chiffon

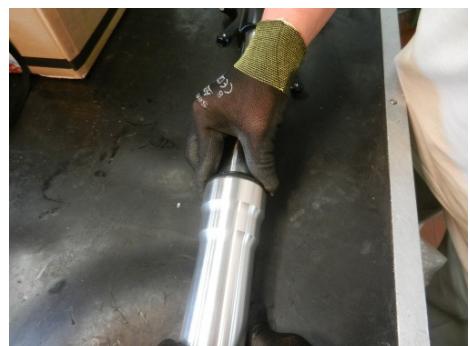
3 Réactiver le pare-poussière et vérifier son bon positionnement.

Cette opération peut être réalisée facilement avec les bras de fourche montées sur le véhicule

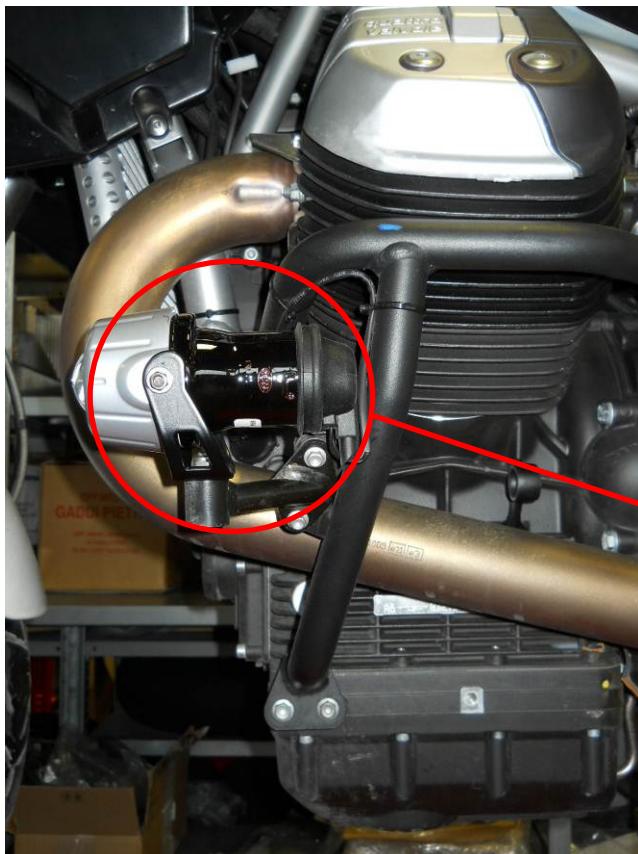
- Vérifier si le type de fixation du phare au pare-cylindres est celui indiqué dans la photo, c'est-à-dire une ailette métallique soudée au pare-cylindres sur laquelle, à travers 2 vis, est fixé le phare.

- Débrancher le support du phare du pare-cylindres en desserrant les 2 vis respectives.
- Pour intervenir sur les 2 phares, se procurer le matériel suivant comme indiqué sur la figure :
 - code AP8152280 – vis TE bridée M6x25 – 4 pièces
 - code AP8152299 – écrou bridé M6 – 4 pièces
 - code AP8150179 – rondelle 6,4x18x1,5 – 4 pièces
 - code AP9100301 – caoutchouc – 8 pièces

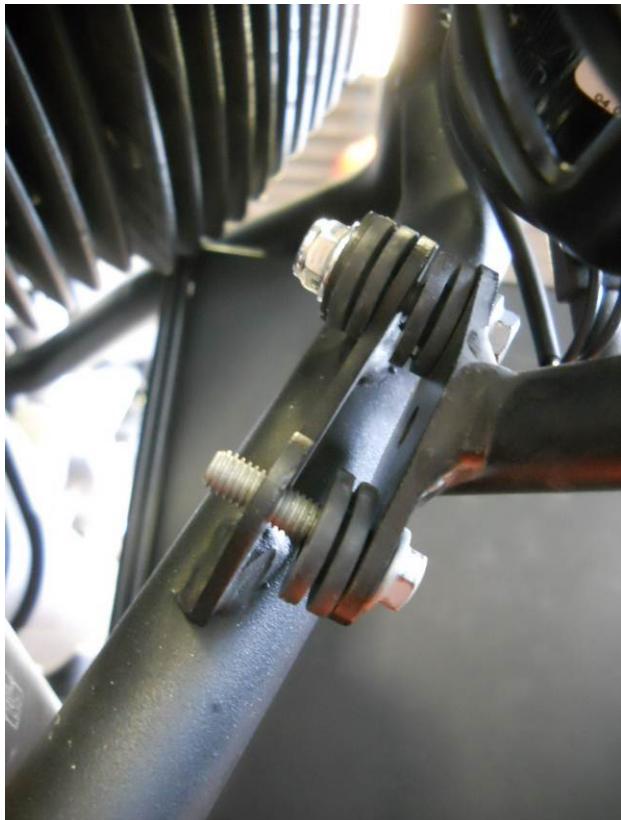
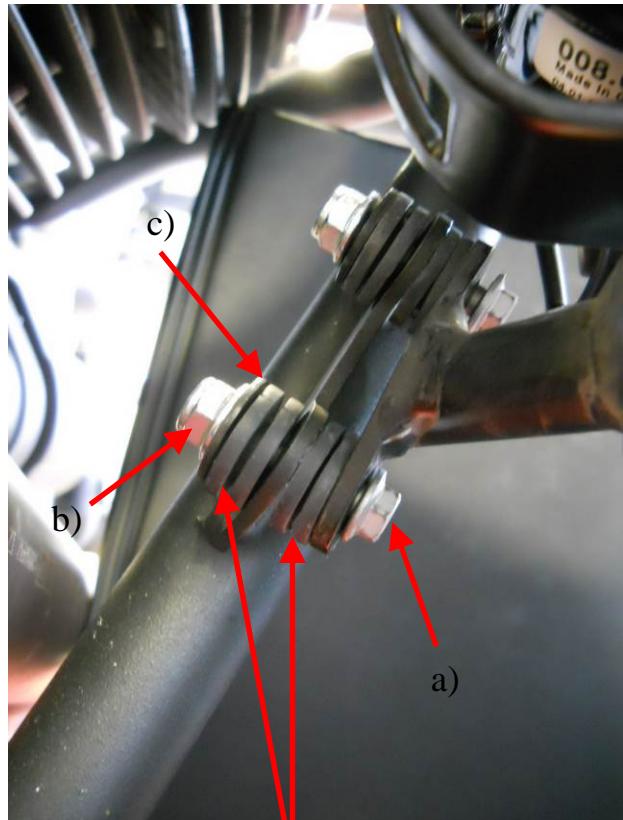
- Insérer les caoutchoucs entre la bride et le support et interposer ensuite la rondelle entre l'écrou et le caoutchouc comme indiqué sur la photo.

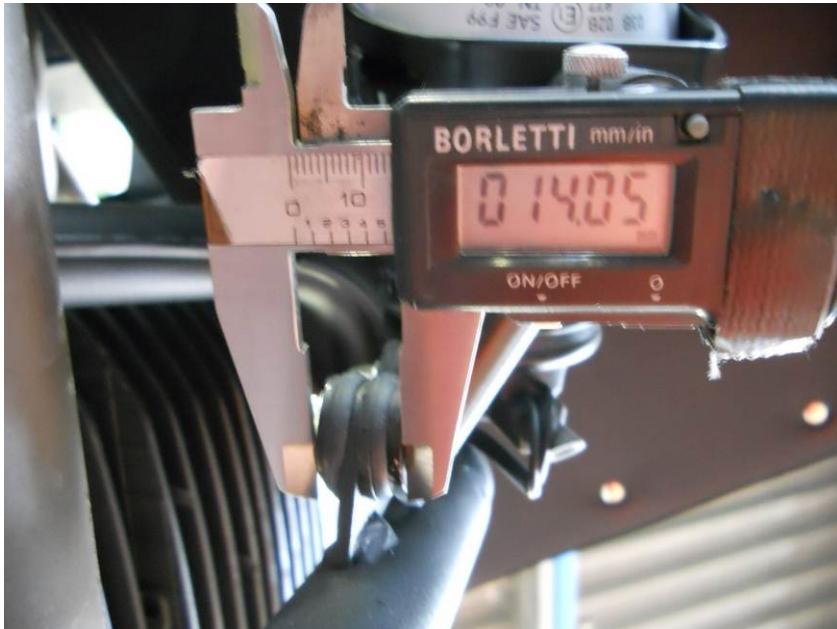
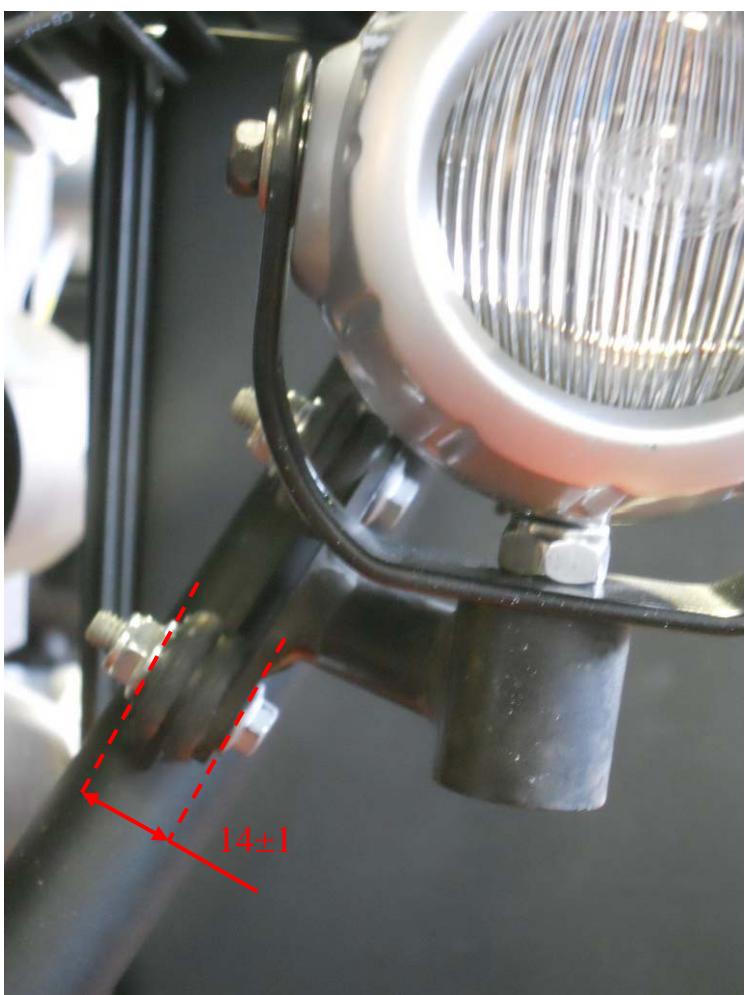
- Serrer l'écrou jusqu'à obtenir une distance extérieur rondelle-extérieur support du phare de 14 ± 1 mm.
