## COMUNICAZIONE DI SERVIZIO NUMERO 002-2009

### ARGOMENTO: CAMPAGNA DI AGGIORNAMENTO TECNICO

### OGGETTO: MOTORI 8V (GRISO 1200 – STELVIO 1200) - BICCHIERINI

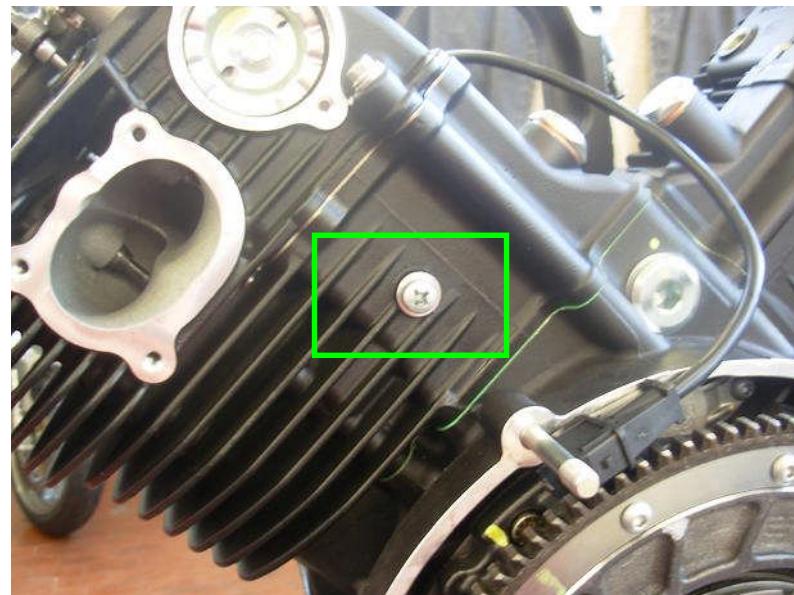
Fig. 1

- 1) Portare il pistone **sinistro** al punto morto superiore (PMS), fase di scoppio.
- 2) Rimuovere la vite di chiusura foro rilascio tendicatena visibile sulla parte esterna del cilindro (fig. 1) **(circolanti e stock)**

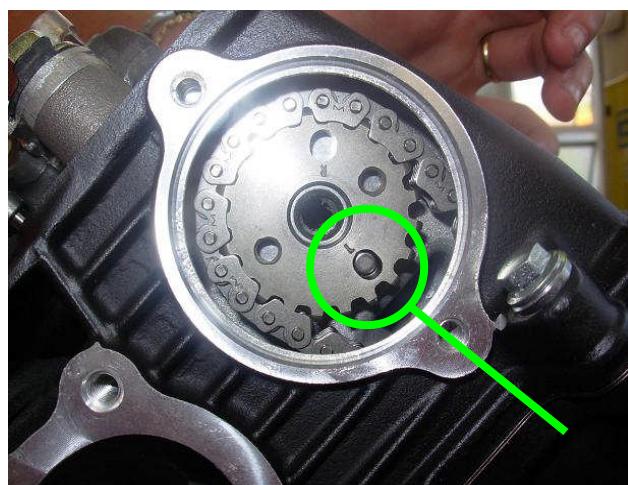
Fig. 2

- 3) Rimuovere il coperchio sfiato, la vite fissaggio ingranaggio distribuzione e il lamierino di sfiato olio (***circolanti e stock***)
- 4) Verificare che l'ingranaggio della distribuzione sia posizionato come da foto (fig. 2) (***circolanti e stock***)

La lettera **L** deve essere allineata al foro inferiore di fissaggio coperchio sfiato

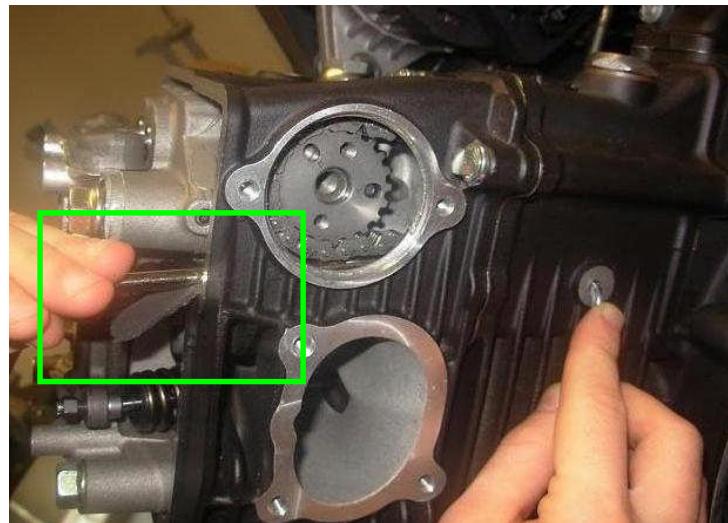
Fig. 3

- 5) Comprimere (al fine di allentare la tensione della catena della distribuzione) il tendicatena sinistro. A tale scopo, servirsi di un cacciavite lungo e, dopo aver interposto tra cacciavite e testata della gomma protettiva, agire tra pattino e catena,

applicando al cacciavite una forza verso il basso (vd. riquadro fig. 3), quindi inserire una spina (per esempio si può utilizzare una chiave esagonale da 4 mm) nel foro rilascio tendicatena, così da mantenerlo compresso. (fig. 3) (***circolanti e stock***)

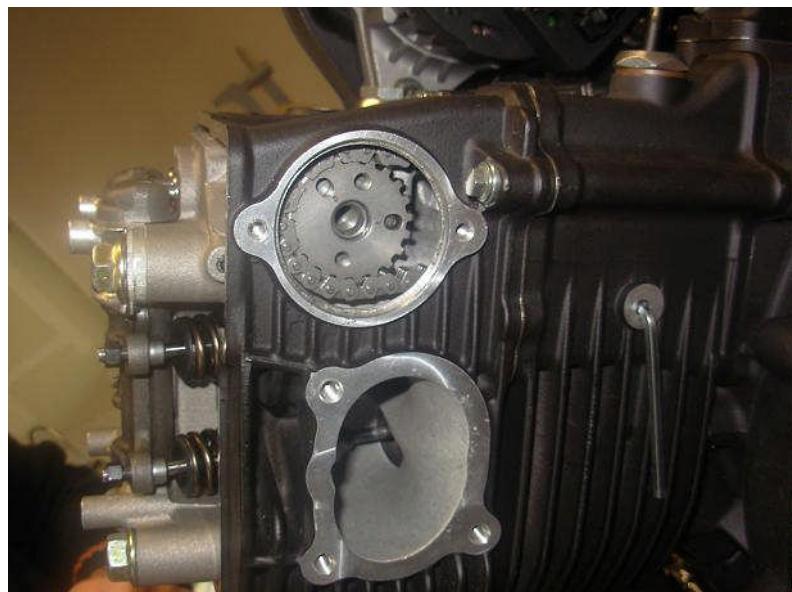
Fig. 4

- 6) Rimuovere il cacciavite lungo, mantenendo la spina in sede (fig. 4) (***circolanti e stock***)

- 22) Rimuovere la spina bloccaggio tendicatena inserita durante l'operazione 6) e avvitare sul cilindro sinistro la vite rimossa durante l'operazione 3) (***circolanti e stock***)

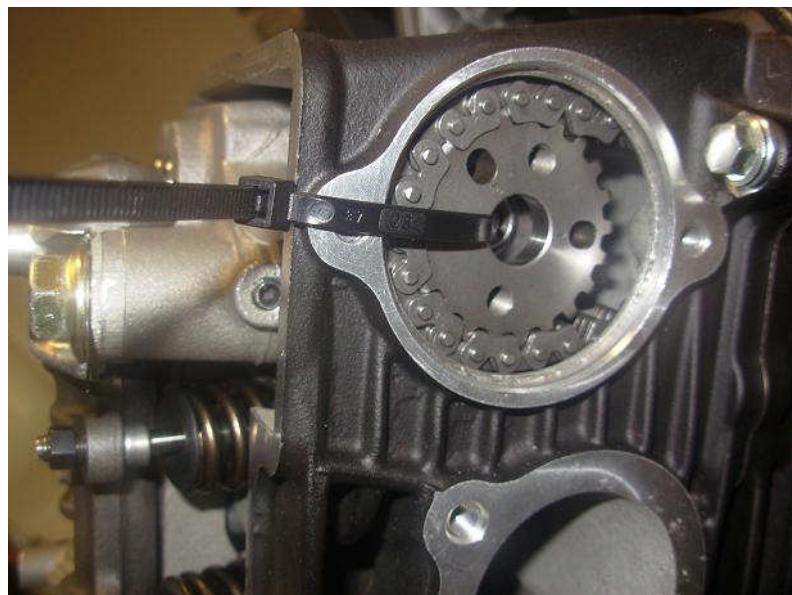
Fig. 5

- 7) Disimpegnare l'ingranaggio distribuzione dall'albero a camme, e legare lo stesso alla testa con una fascetta, in modo da mantenerlo in posizione (fig. 5) (***circolanti e stock***)

- 21) Tagliare la fascetta precedentemente applicata all'ingranaggio distribuzione e agganciare lo stesso all'albero a camme. Rimuovere le viti M5 di ausilio eventualmente avvitate in precedenza sull'ingranaggio distribuzione (***circolanti e stock***)

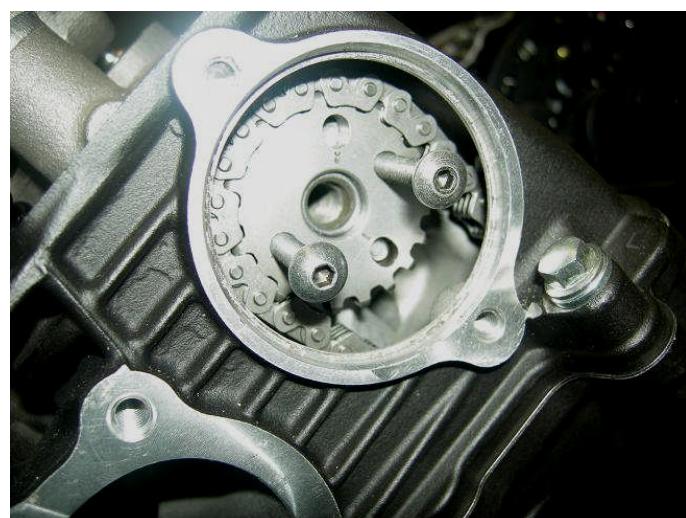
Fig. 6

Durante questa fase fare molta attenzione alla spina di trascinamento dell'ingranaggio della distribuzione: potrebbe non restare nella propria sede e di conseguenza cadere nel pozzetto della catena. All'occorrenza, avvitare due viti M5 nei fori filettati già predisposti sull'ingranaggio per semplificare tale operazione e il successivo rimontaggio (fig. 6)

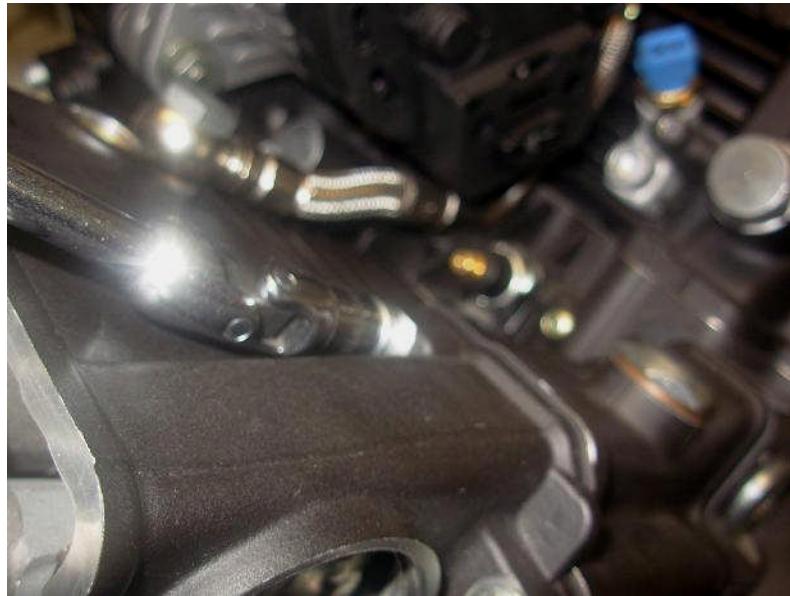
Fig. 7

- 8) Allentare le 2 viti lunghe che fissano la testa al carter motore (fig. 7) (***circolanti e stock***)

- 20) Serrare le 2 viti lunghe di fissaggio della testa al carter motore (coppia 10 Nm) (***circolanti e stock***)

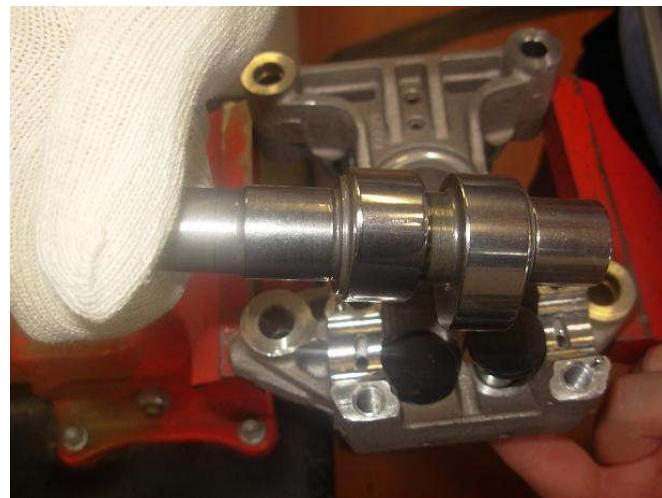
**Fig. 8**

- 9) Rimuovere il castelletto completo dalla testa, e pulire dall'eventuale presenza di trucioli (***circolanti e stock***)
- 10) Verificare manualmente la rotazione dei bilancieri nella loro sede. Nel caso in cui tale rotazione risultasse difficoltosa, rimuovere il coperchio di chiusura e verificare l'eventuale presenza di grippaggi. In tal caso, contattare l'HelpDesk Tecnico (***circolanti e stock***)
- 11) Rimuovere il coperchio chiusura albero a camme (***circolanti e stock***)
- 12) Rimuovere l'albero a camme, i bicchierini e le astine (fig. 8) (***circolanti e stock***)

Durante questa fase contrassegnare posizione e verso delle astine in modo che durante la fase di rimontaggio si possa replicare la loro posizione.

- 15) Inserire nel supporto albero a camme i bicchierini sostitutivi e le astine originali, dopo averli opportunamente lubrificati, prestando particolare attenzione alla posizione delle astine assemblandole nella posizione originaria. (**circolanti e stock**)
- 16) Inserire l'albero a camme (**circolanti e stock**)

Non esistono differenze tra i bicchierini di aspirazione e quelli di scarico.

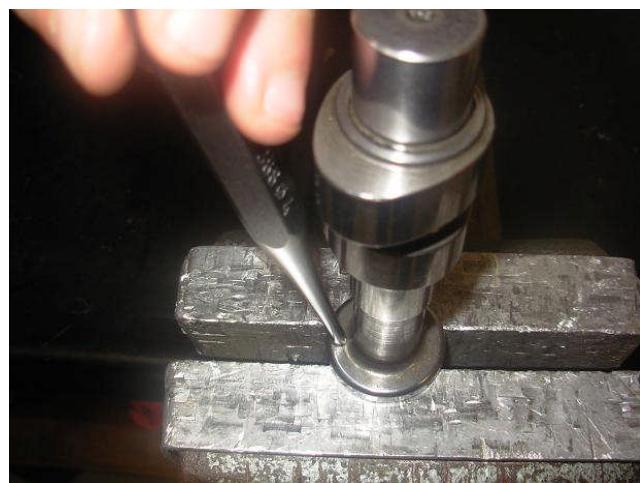
**Fig. 9**

- 13) Rimuovere la spina dall'albero a camme, servendosi di un cacciaspine (fig. 9) (**solo circolanti**)

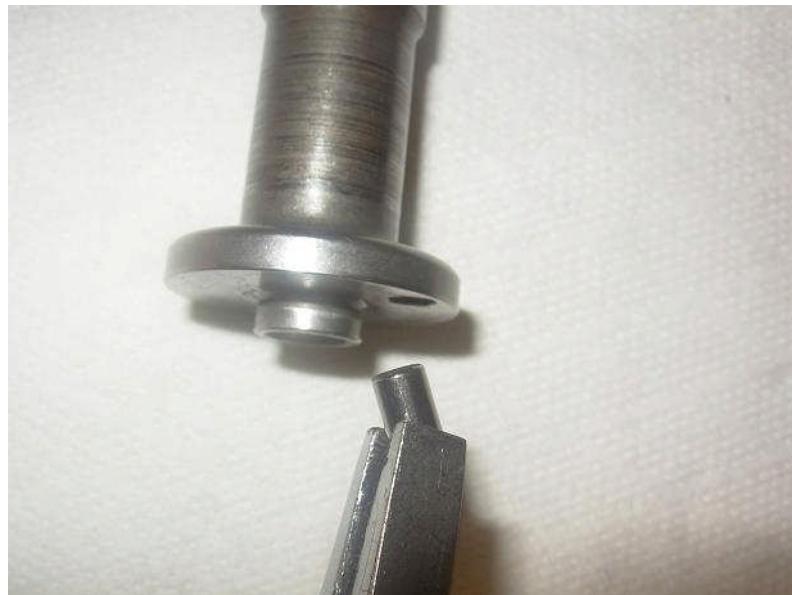
**Fig. 10**

- 14) Inserire la spina nell'albero a camme sostitutivo (fig. 10) (**solo circolanti**)

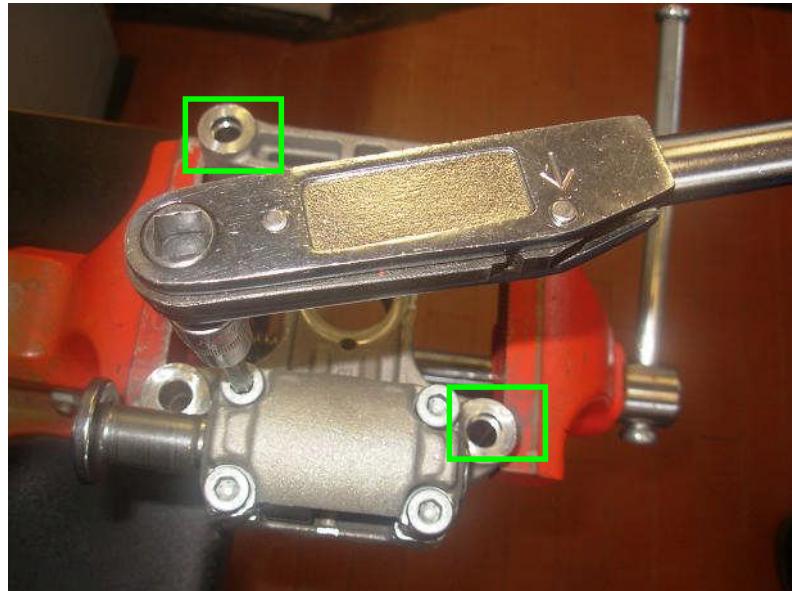
Fig. 11

- 17) Montare il coperchio chiusura albero a camme (fig. 11) (***circolanti e stock***)

Coppia chiusura viti coperchio 17 Nm

- 19) Montare il castelletto completo sulla testa facendo attenzione che vi siano le boccole di centraggio nelle sedi (evidenziate nei riquadri in fig.11) e successivamente serrare i quattro bulloni (***circolanti e stock***)

Serraggio bulloni testa: precoppia 25 Nm poi coppia 43 Nm

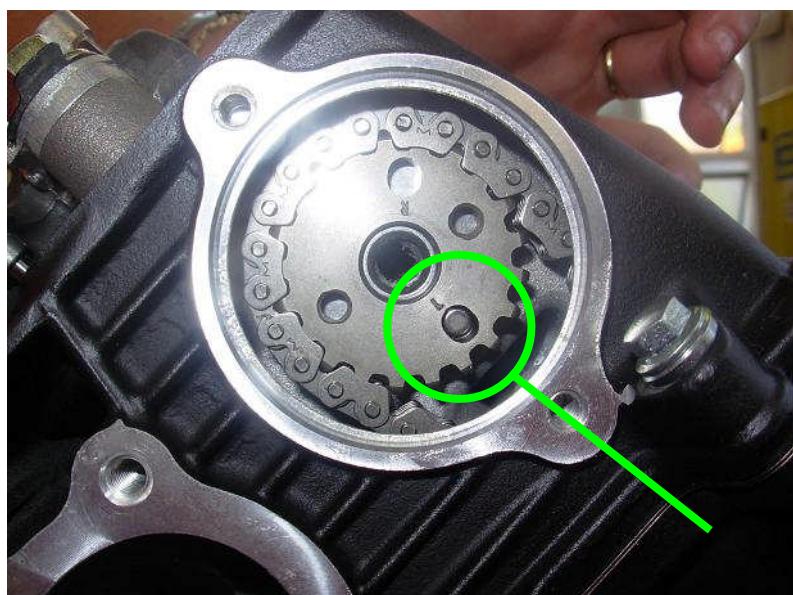
Fig. 12

**!** La lettera **L** deve essere allineata al foro inferiore di fissaggio coperchio sfiato (fig. 12)

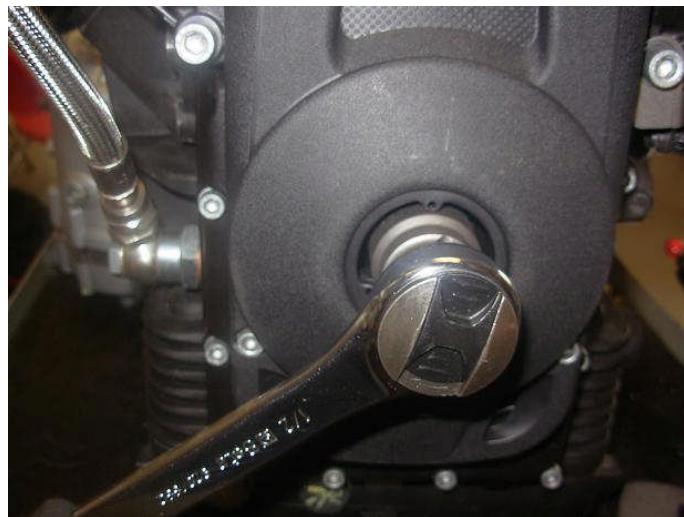
Fig. 13

- 23) Rimontare il lamierino sfiato e serrare la vite di fissaggio dell'ingranaggio della distribuzione, tenendo bloccato l'albero motore come da fig. 13 (***circolanti e stock***)

Loctite 243, coppia 30 Nm

Portare il pistone destro al PMS, agendo sul dado di fissaggio puleggia alternatore accessibile dal lato anteriore del motore (fig.13). A tale scopo è necessario ruotare l'albero motore in senso orario guardando il lato alternatore (per arrivare al PMS la rotazione corrisponde ad un angolo di 270°).

- 30) Rimontare il lamierino sfiato e serrare la vite di fissaggio dell'ingranaggio della distribuzione, tenendo bloccato l'albero motore come da fig. 13. Chiudere il tappo tendicatena precedentemente rimosso dopo aver correttamente reinserito il tendicatena (***circolanti e stock***)

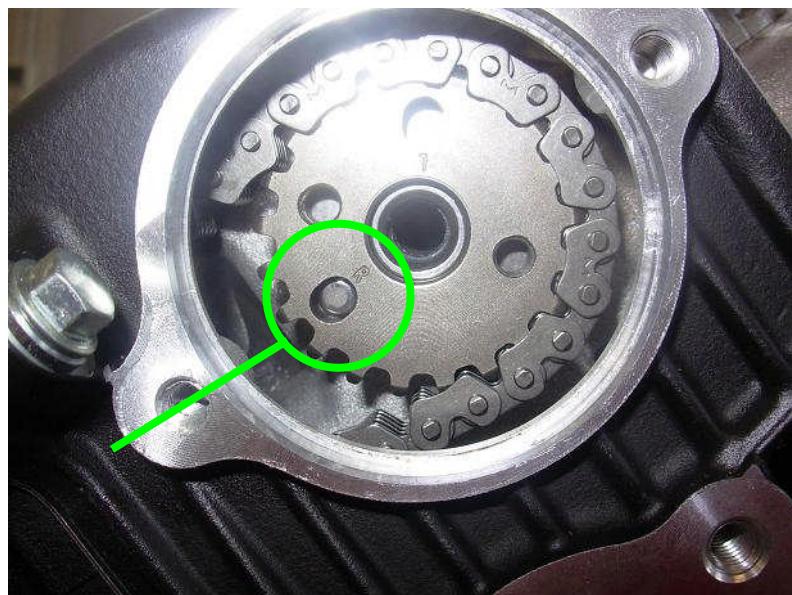
Fig. 14

- 26) Rimuovere il coperchio sfiato, la vite fissaggio ingranaggio distribuzione e il lamierino di sfiato olio, **(circolanti e stock)**
- 27) Verificare il corretto posizionamento dell'ingranaggio della distribuzione **(circolanti e stock)**

**!** In questo caso è la lettera **R** (diversamente dal cilindro sinistro) ad essere allineata al foro inferiore di fissaggio coperchio sfiato (fig.14)

Durante l'operazione 21 porre attenzione che il riposizionamento dell'ingranaggio distribuzione all'albero a camme sia come da fig.14

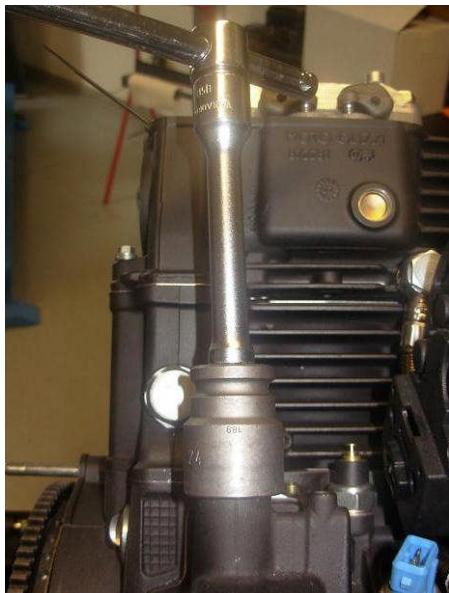
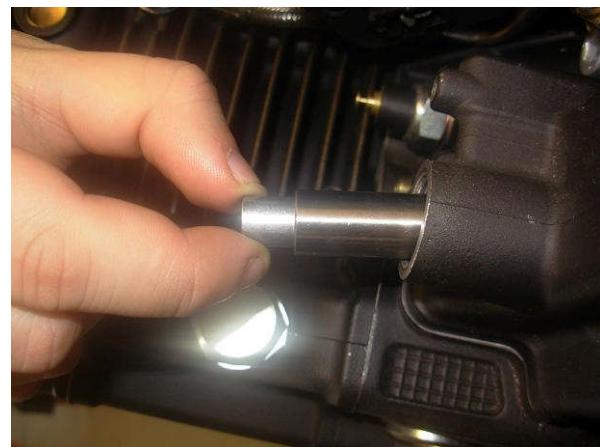
Fig. 15

- 28) Rimuovere il tendicatena. A tale scopo è sufficiente rimuovere il tappo posto esternamente sul cilindro, mediante chiave apposita (figg. 15 e 16) (***circolanti e stock***)
