## NOTE TECHNIQUE N° 017 - 2013

### Sujet : Problèmes de fonctionnement du démarreur

**Modèle : 1200 Sport, Bellagio, Breva, Griso, Nevada, Stelvio, V7 – toutes les versions**

## NOTE TECHNIQUE N° 003-2014

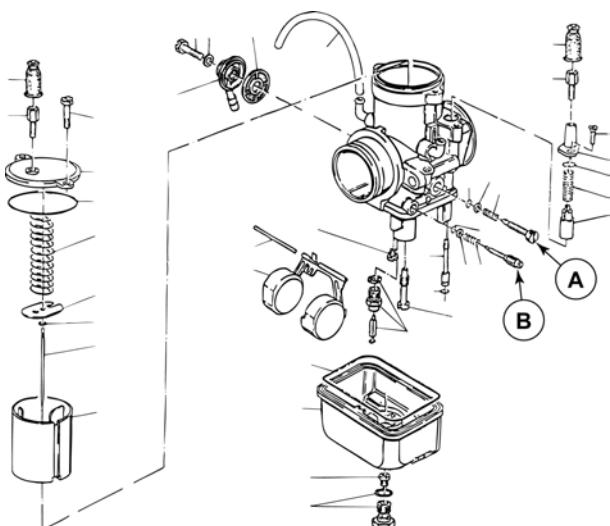
l'anomalie se présente pendant la conduite par des symptômes variés.

- Petites explosions en décélération
- Ralenti irrégulier à la suite d'une accélération
- Bouffées dans le boîtier du filtre à air

Passer au réglage de la carburation à l'aide des vis de richesse (**B**).

Le bon compromis se trouve, si à la suite d'un coup d'accélération le moteur revient régulièrement au ralenti prégréglé.

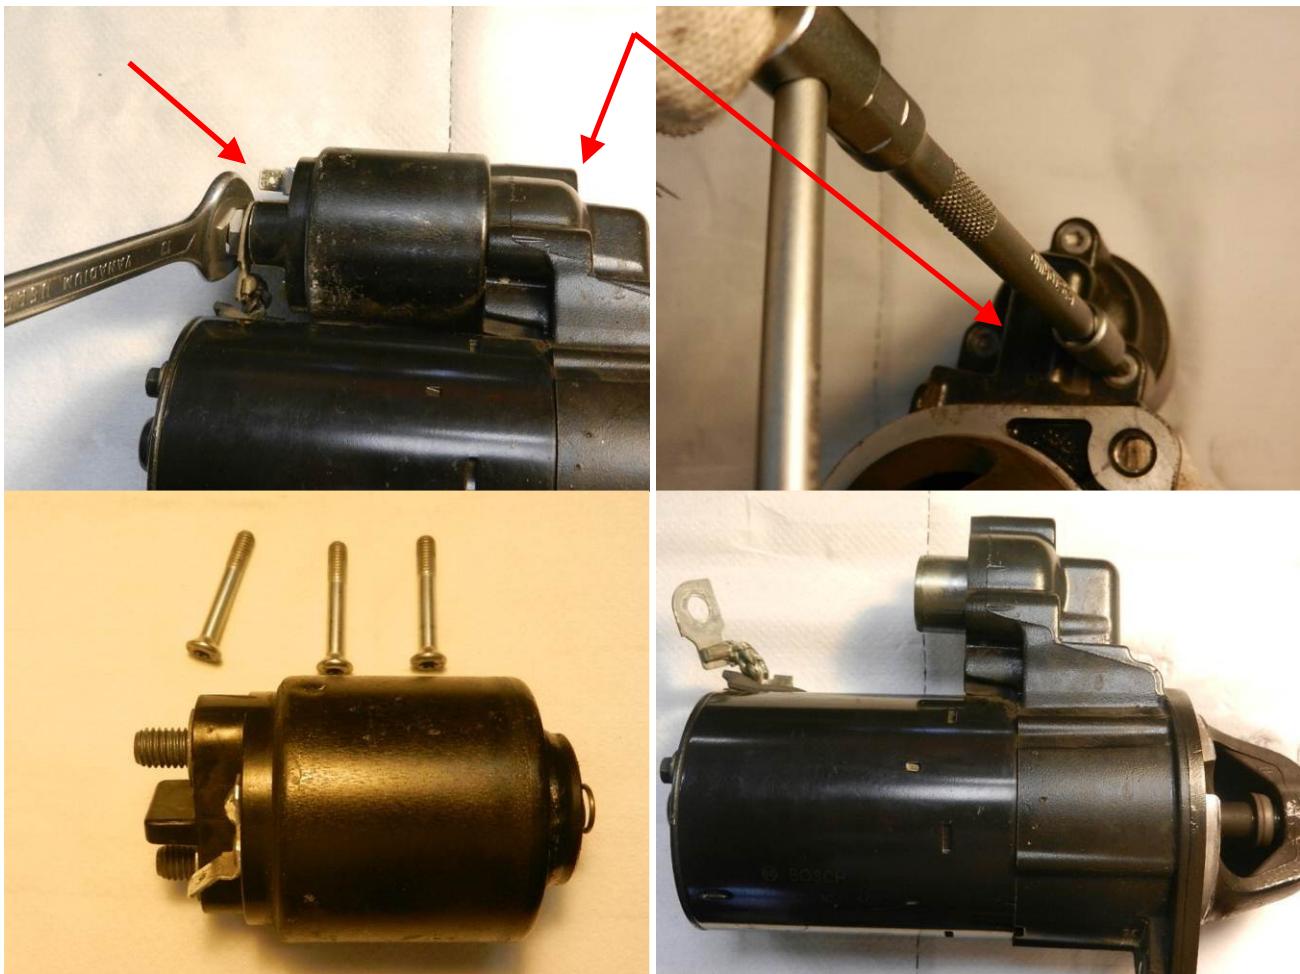
- le démarreur est totalement encrassé dans la zone du pignon.

- Démonter les vis de fixation du solénoïde et extraire ce dernier

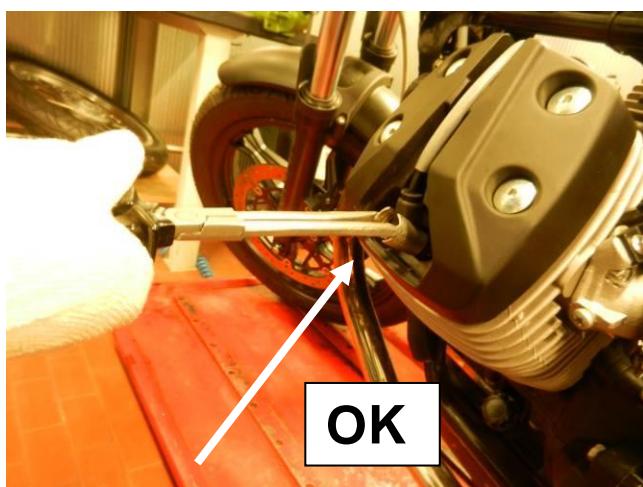
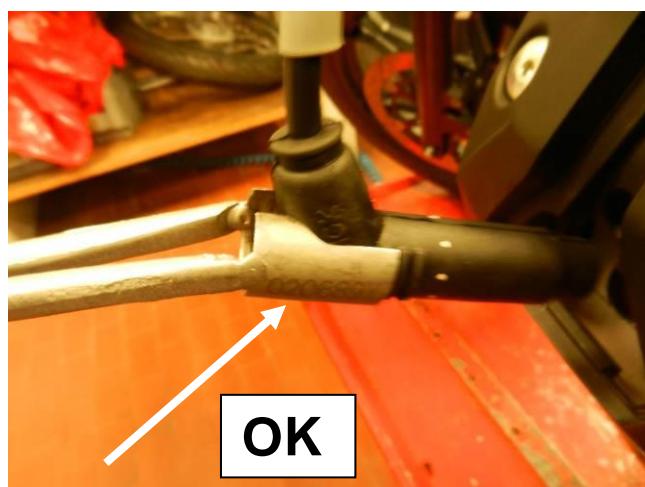
Pour faire suite à des signalements de régime moteur irrégulier, spécialement au ralenti, nous vous demandons de bien suivre les points techniques ci-dessous afin d'éviter de possibles détériorations des silencieux d'échappement :

- 1) Vérifier si les bougies montées sur le moteur sont de la marque NGK, modèle CPR8EB-9. Les autres types de bougies pourraient ne pas avoir une durée de vie suffisante pour garantir l'intervalle entre chaque entretien et de plus ne pas garantir les meilleures performances du véhicule.
- 2) Au moment de retirer les antiparasites, éviter les efforts d'extraction et les manipulations inadéquates pouvant les déformés ou compromettre leurs intégrités de fonctionnement.
- 3) Utiliser la pince réf : 020689Y en prenant soin de l'utiliser avec la bonne méthode, comme indiqué ci-dessous.

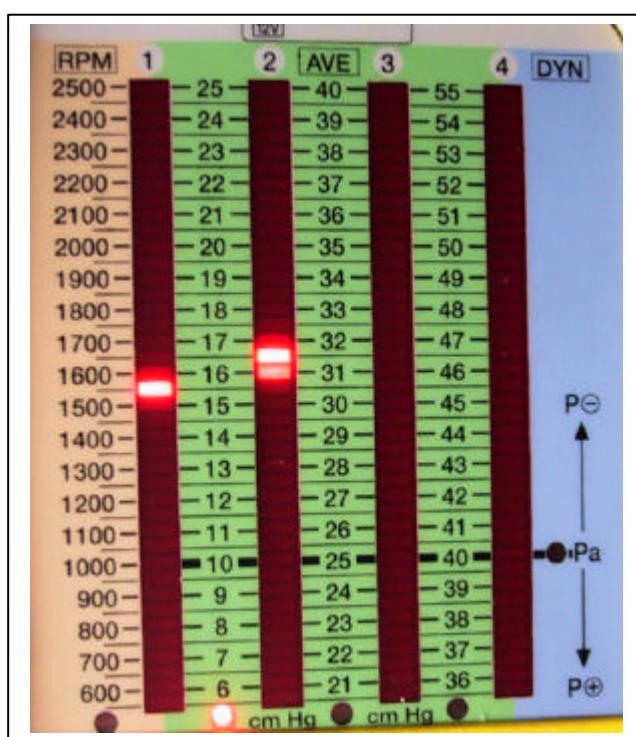
**Errata :** Sur le **manuel d'atelier partie-cycle** il est conseillé de corriger l'équilibrage en desserrant les contre-écrous de la tringle de commande des corps à papillons. CETTE PROCEDURE N'EST PAS CORRECTE ; POUR EQUILIBRER LES CYLINDRES IL FAUT TOURNER L'ELEMENT DE REGLAGE DE LA TRINGLE DE LIAISON DU CORPS A PAPILLON.

Vérifier l'équilibrage des cylindres sur le vacuomètre.
