COMMUNICATION TECHNIQUE NUMERO 001-2008

MODELE : Norge 1200,850

OBJET : Installation jauge de niveau huile moteur

COMMUNICATION DE SERVICE NUMERO 004-2008

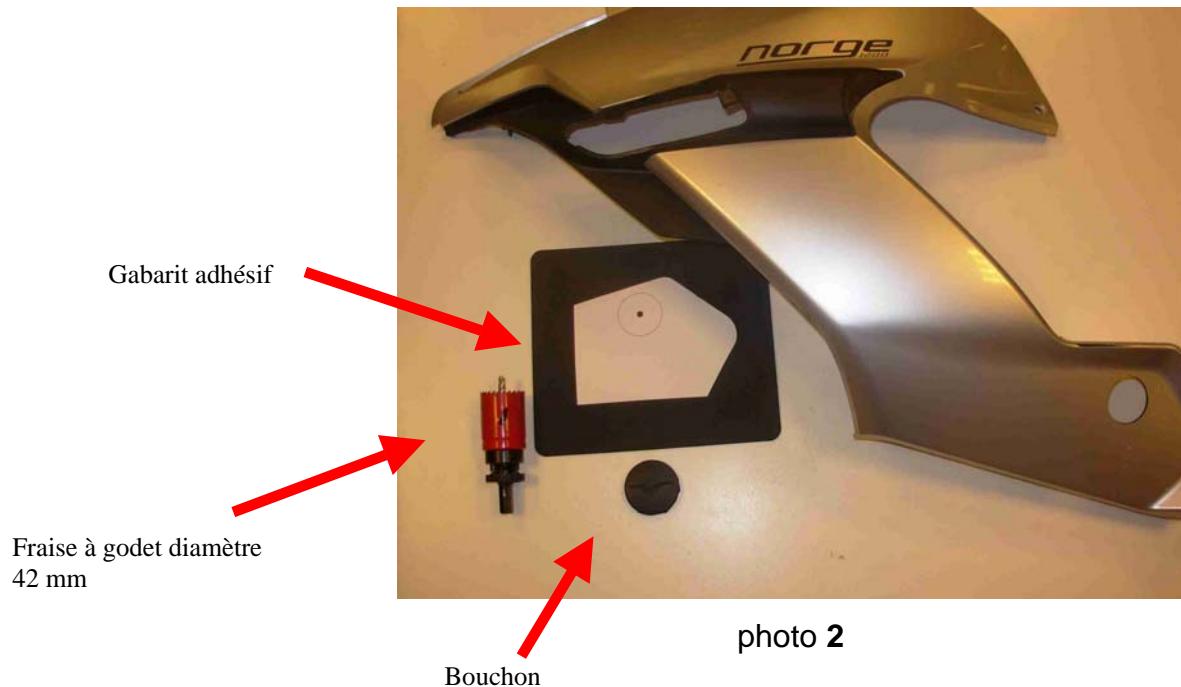
Un bouchon obturateur, pour le flan de carénage, (photo 2) est également disponible sous la référence **GU05002130**

- Se munir d'une fraise à godet de 42 mm de diamètre (photo 2)
- Appliquer le gabarit de référence comme indiqué ci-dessous (photo 3)

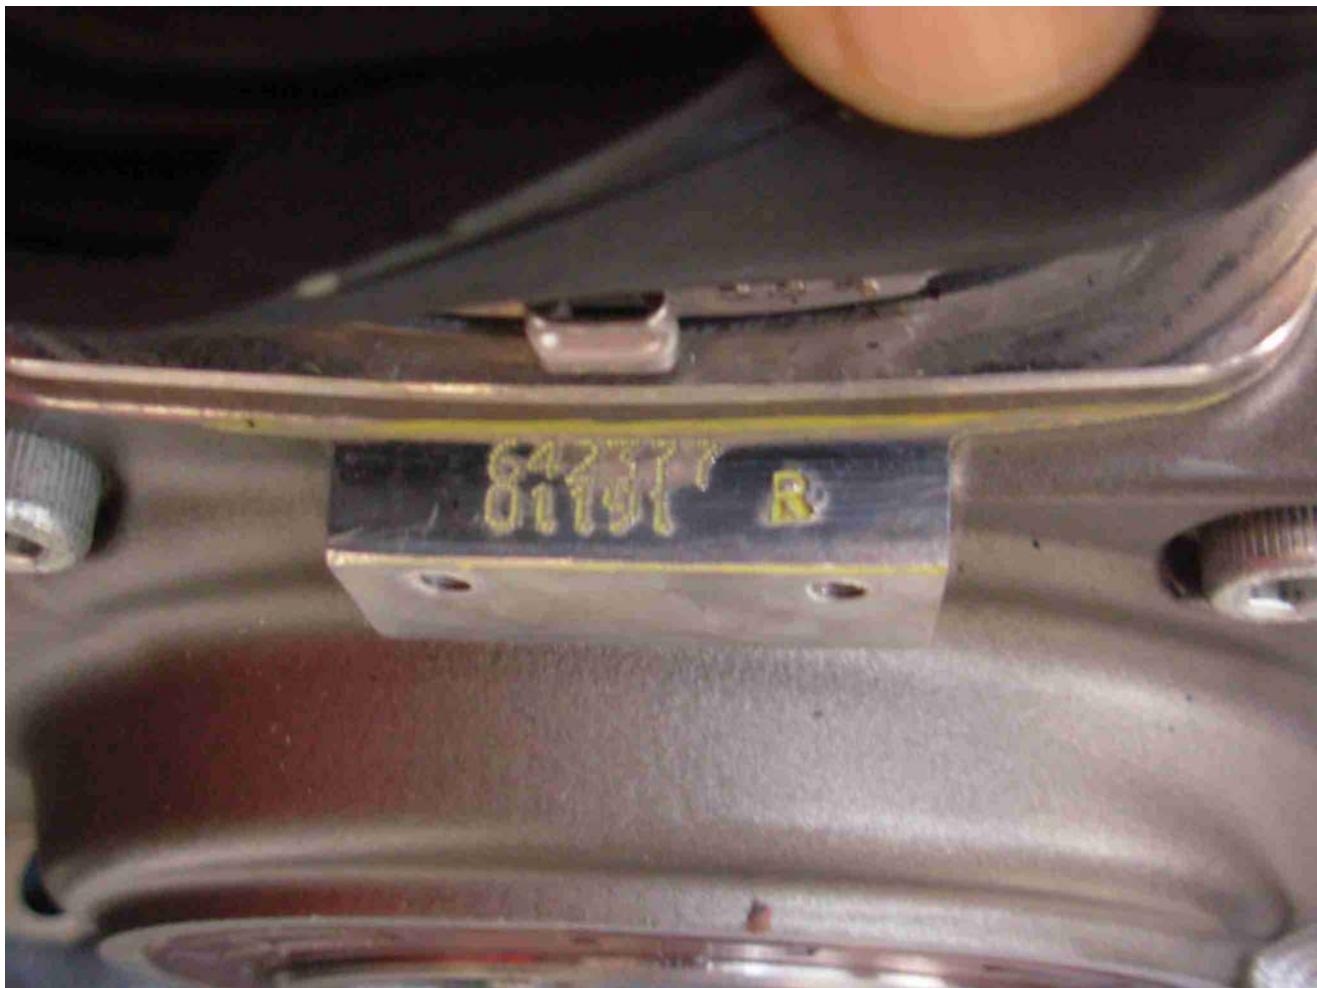
Nous vous informons que sur les cardans (en cours de production) des motos faisant l'objet de cette communication , vous pourriez trouver le numérotage représenté dans la photo ci-jointe

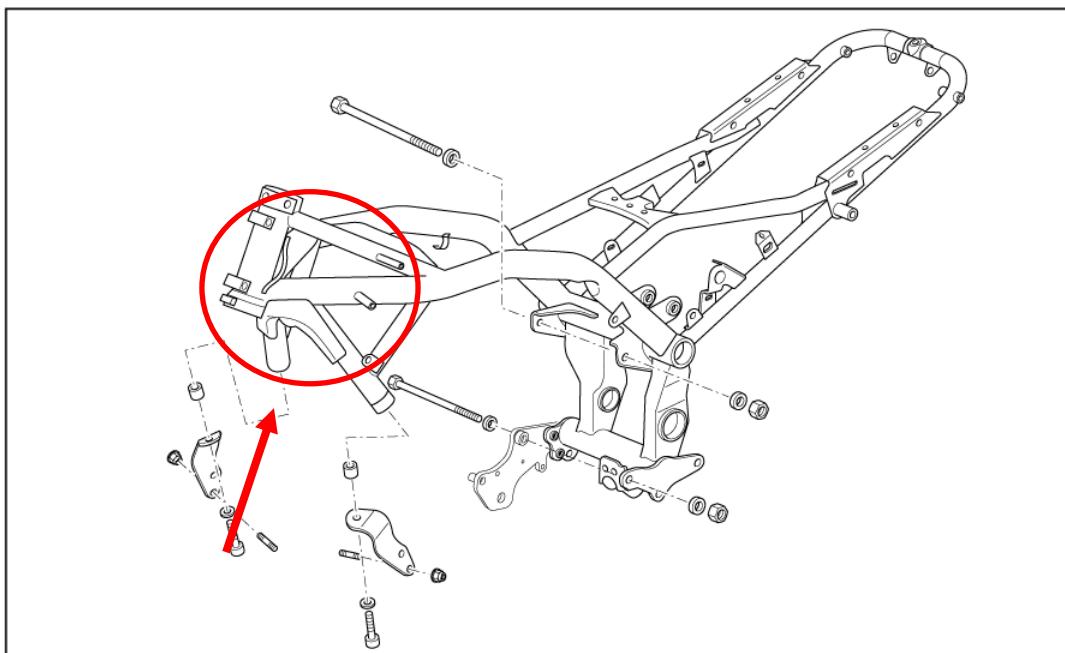
MAUVAISE POSITION DU FIL : l'oeillet du fil pourrait s'abîmer en entrant en contact avec le couvercle de l'alternateur.

Pour vérifier la position du fil de masse de la centrale, se placer sous le véhicule au niveau du tube de direction et regarder dans la direction indiquée par la flèche (figure suivante).
