NOTE DE SERVICE NUMÉRO 008-2009

SUJET : Circuit électrique V7 tous modèles – Nevada 750 MY 2009

OBJET : Allumage anormal du voyant EFI couleur ambre sur le tableau de bord

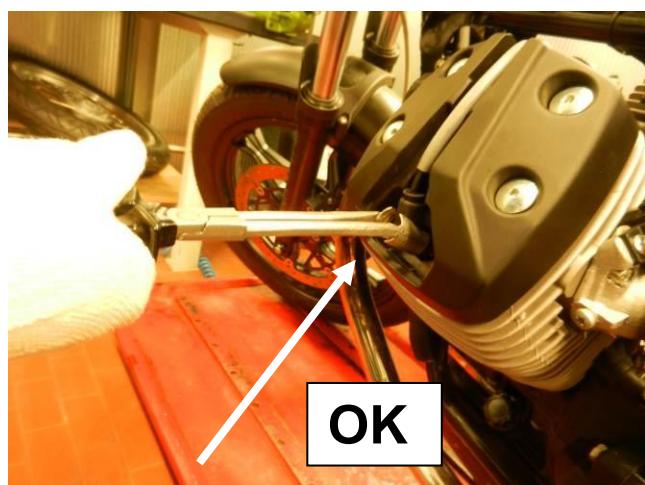
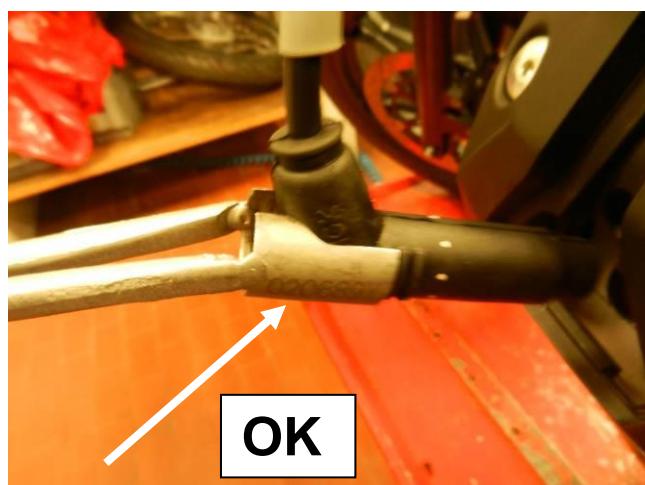
Pour faire suite à des signalements de régime moteur irrégulier, spécialement au ralenti, nous vous demandons de bien suivre les points techniques ci-dessous afin d'éviter de possibles détériorations des silencieux d'échappement :

- 1) Vérifier si les bougies montées sur le moteur sont de la marque NGK, modèle CPR8EB-9. Les autres types de bougies pourraient ne pas avoir une durée de vie suffisante pour garantir l'intervalle entre chaque entretien et de plus ne pas garantir les meilleures performances du véhicule.
- 2) Au moment de retirer les antiparasites, éviter les efforts d'extraction et les manipulations inadéquates pouvant les déformés ou compromettre leurs intégrités de fonctionnement.
- 3) Utiliser la pince réf : 020689Y en prenant soin de l'utiliser avec la bonne méthode, comme indiqué ci-dessous.

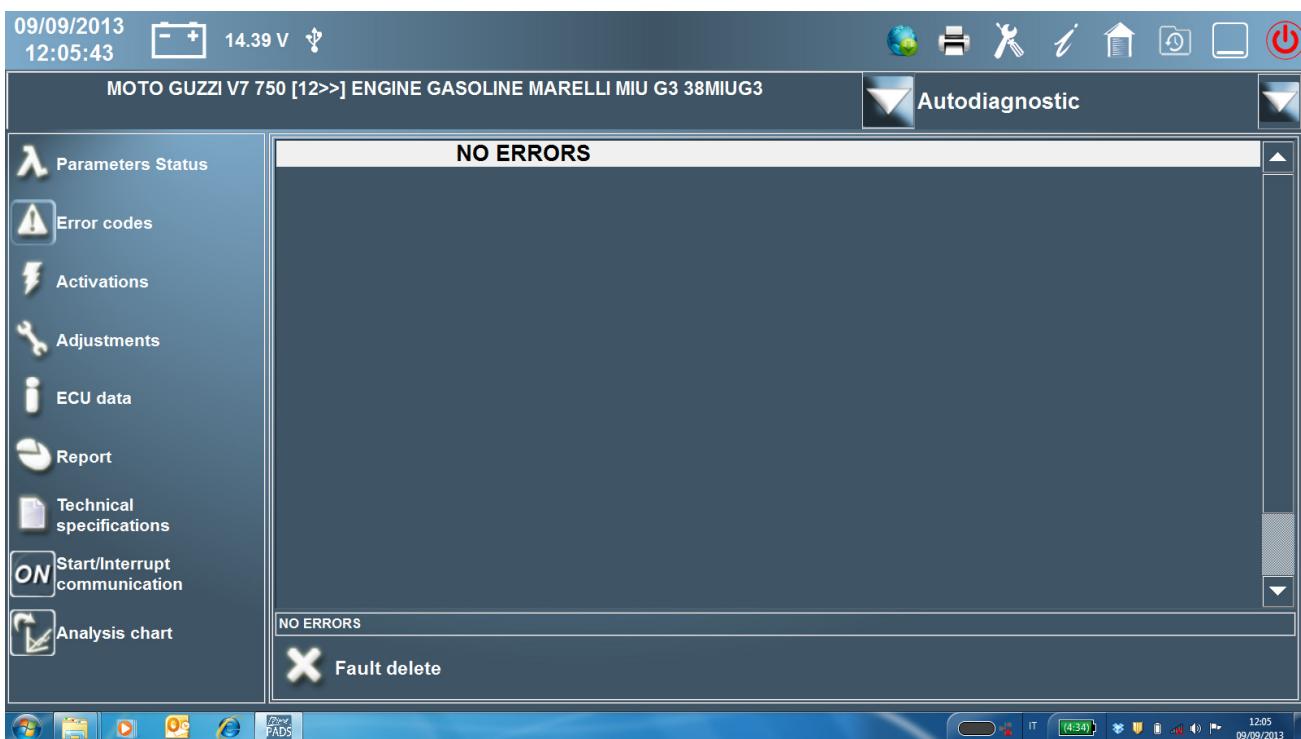
Dans le cadre des actions visant à améliorer nos produits, nous vous invitons à vérifier les signalements concernant le **mauvais fonctionnement de la centrale**, en procédant de la façon suivante :

Si on trouve des erreurs, noter le message et le code (il est utile de le connaître au cas où l'erreur se représenterait), puis les effacer de façon à obtenir la page-écran suivante:
