# Stage Moto Guzzi

*Février – Mars 2010*

## STAGE DE PROBLEM SOLVING

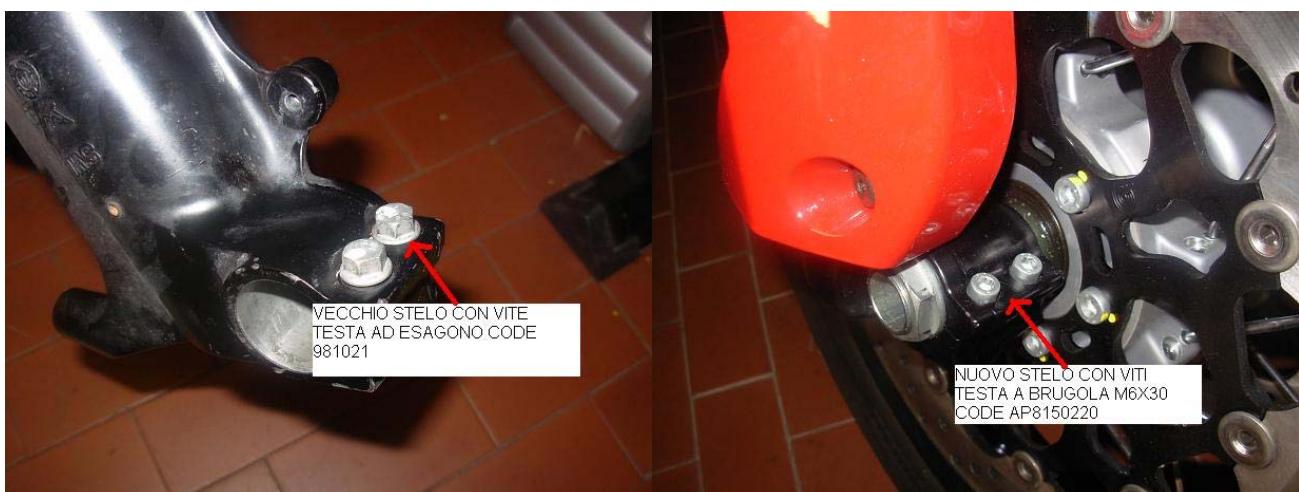
OBJET : Rupture té de fourche pipe d'amortissement gauche

CAUSES : couple de serrage des vis N° réf. 981021 trop élevé.

Les photos ci-dessous montrent la configuration MY 08 (vieille pipe d'amortissement) et la configuration MY 09 (pipe d'amortissement neuve).

Le couple de serrage des 4 vis est de 10 Nm et doit être impérativement respecté.

En présence de ce problème, le concessionnaire est prié d'effectuer une vérification scrupuleuse des vis afin d'exclure la cause de serrage excessif avec endommagement conséquent des têtes.

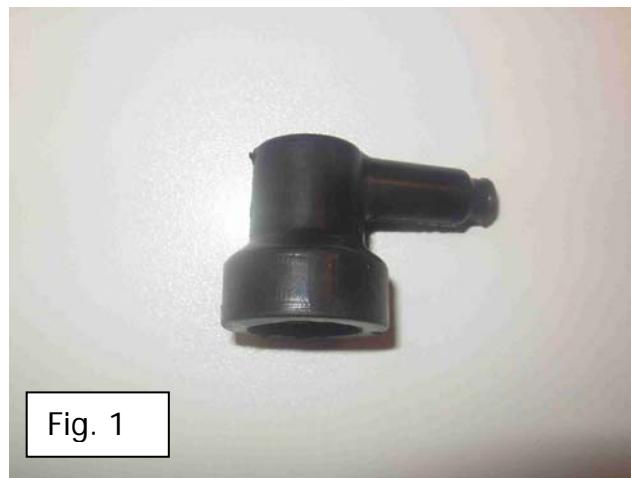
OBJET : Infiltration d'eau dans le capteur de pression huile

Court-circuit par infiltration d'eau dans le composant N° réf. GU31768780

Moto Guzzi a décidé d'introduire dans les pièces de rechange un capuchon protecteur en caoutchouc, visualisable dans la fig. 1.

Ce capuchon est livré individuellement N° réf. 976688 et protège mieux le capteur. Pour monter le capuchon, procéder de la façon suivante :

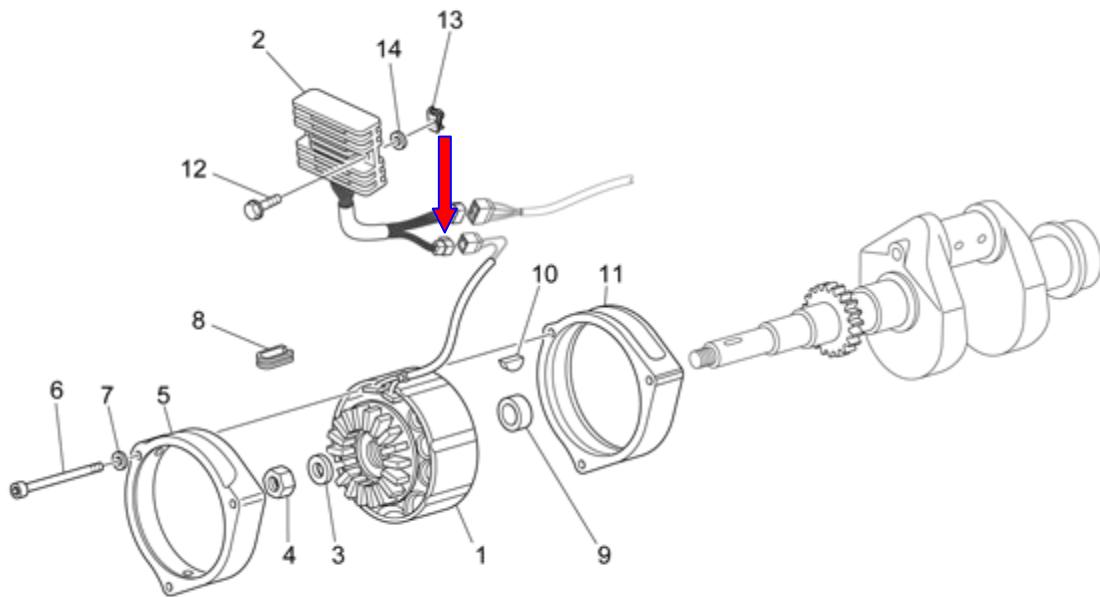
SYMPTOMES : certains véhicules peuvent présenter une brûlure en correspondance de la connexion entre l'alternateur et le régulateur de tension, dans la zone indiquée par la flèche rouge.

Dans ce cas, l'alternateur ou le régulateur de tension peuvent être endommagés ce qui peut avoir des répercussions sur la batterie même du véhicule et sur le câblage électrique.

CAUSES : connexion défectueuse spécialement en cas de vibrations accentuées et surchauffe conséquente du connecteur.

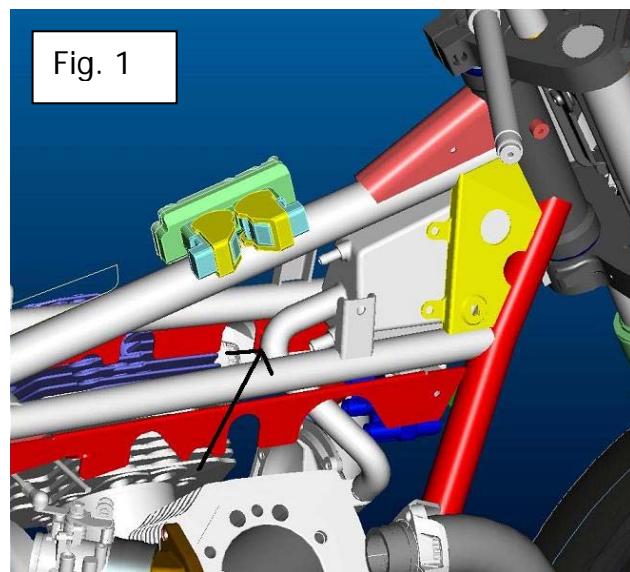
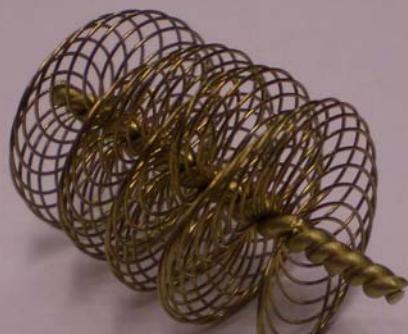
SYMPTOMES : Fuite d'huile dans la zone boîtier filtre

CAUSE : Ecoulement excessif d'huile du moteur au boîtier du filtre

Pour distinguer le nouveau modèle du vieux, il suffit d'observer la forme du tube.

Si le tube est droit, il s'agit de l'ancien modèle. Si le tube a la forme d'un S, c'est le nouveau avec le N° réf. 978461. S'il s'agit du vieux modèle, le remplacer par le nouveau modèle.

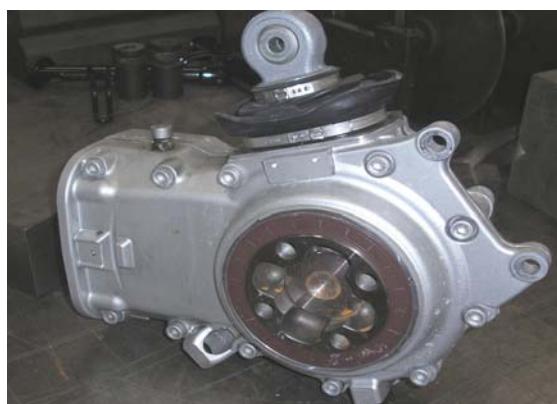
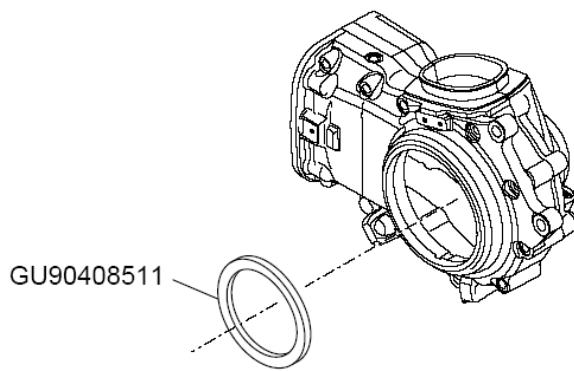
OBJET : Fuite d'huile du cardan CARC

- 1) si la fuite vient de la zone latérale du CARC côté roue, joint-spi N° réf. GU90408511 défectueux,
- 2) joint-spi N° réf. GU90404558 défectueux et/ou absence de frein-filet si la fuite vient de la zone de jonction entre le CARC et la fourche,
- 3) absence de tenue du frein-filet dans la surface de contact entre les deux demi-coques du boîtier.

- 1) Déposer le boîtier de transmission complet du véhicule en suivant la procédure décrite dans le Manuel du garage et remplacer le composant défectueux.

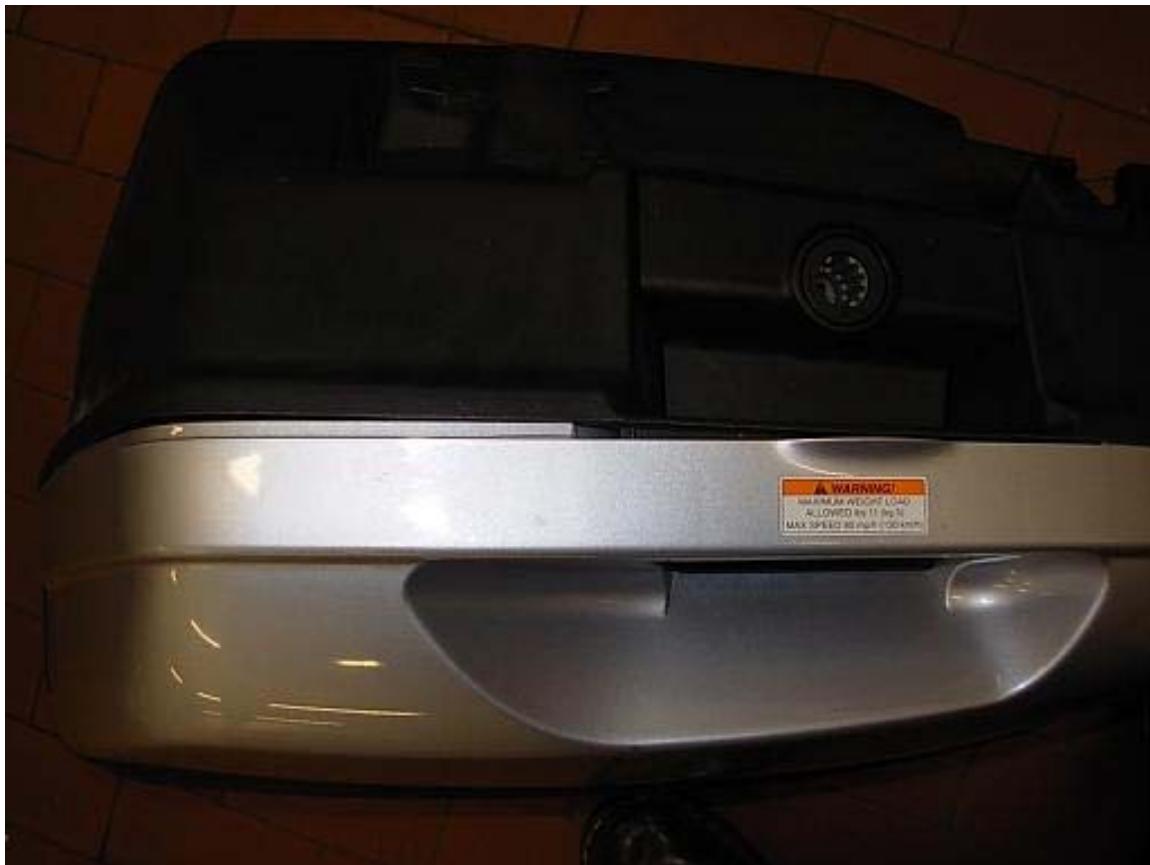
Figure 2

OBJET : infiltration d'eau dans les valises latérales

**SYMPTOMES :** sur certains véhicules, il est possible que les valises latérales, droite ou gauche indifféremment, ne se ferment pas bien après quelques kilomètres seulement.  
Plus précisément, la coque mobile n'adhère pas à la partie fixe de la valise : parfois on note une fissure sur la partie supérieure où les deux coques devraient coller. La fissure peut atteindre de grandes proportions (pour évaluer la fissure, enlever les joints et fermer les deux coques) : en cas de pluie ou de lavage de la moto, l'eau s'infiltra par cette fissure.

CAUSES : Déformation d'une des deux coques de la valise, avec fermeture imparfaite comme le montre la figure 1.

- 1) Remplacer le joint par le neuf N° réf. 883246 (repère 20 de la photo, indiquée par la flèche bleue). L'épaisseur et la rigidité du nouveau joint sont différentes (il faut lubrifier les parties en contact avec de la vaseline). Au moment du remplacement, il se pourrait que la coque mobile s'assemble difficilement avec la partie fixe et que la fermeture soit plus difficile. Il faut effectuer quelques fermetures pour que le joint neuf s'adapte aux deux coques.
- 2) Comme déjà dit auparavant, il se pourrait que le remplacement du joint ne soit pas suffisant pour résoudre le problème (voir figure 2), car après les essais on constate qu'il y a toujours une fissure entre les deux coques. Dans ce cas, il faudra remplacer la valise entière, après avoir envoyé les photos du défaut au bureau compétent pour l'examen du cas.

Depuis le 30/06/2008 (ZGULP----8M114458) les véhicules Norge sont équipées en série des joints rectifiés.

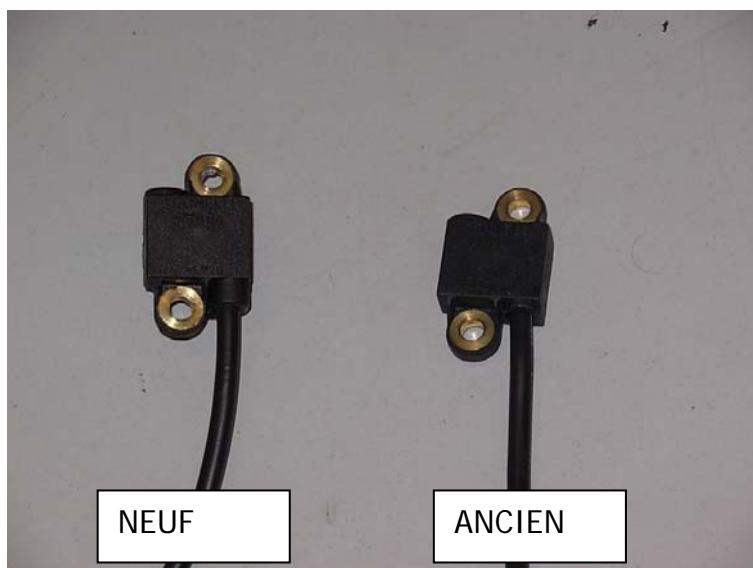
Infiltration d'eau dans le capteur de vitesse du véhicule N° réf. GU06765400

Remplacement du capteur de vitesse par un capteur identique plus actuel ayant la même référence.

Pour le reconnaître, consulter la photo ci-dessous :

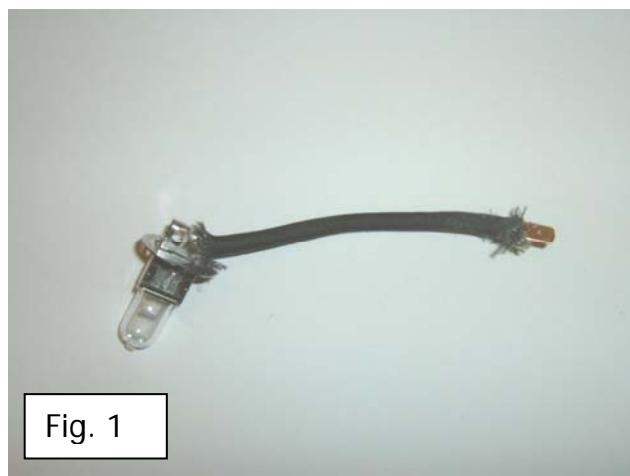
Fig. 1

OBJET : Défaut sur le projecteur avant Norge

SYMPTOMES : Arrêt du véhicule en marche au moment de l'allumage des feux de route provoqué par la rupture du fusible de 30A.

Le faisceau des ampoules des feux de route a été modifié de façon à mieux les protéger avec une gaine (fig. 1).

Face à ce problème, Moto Guzzi a décidé de rappeler les motos Norge en circulation afin de remplacer les vieilles ampoules par d'autres dotées d'un faisceau modifié (N° réf.GU30530558). Pour remplacer l'ampoule, procéder de la façon suivante :

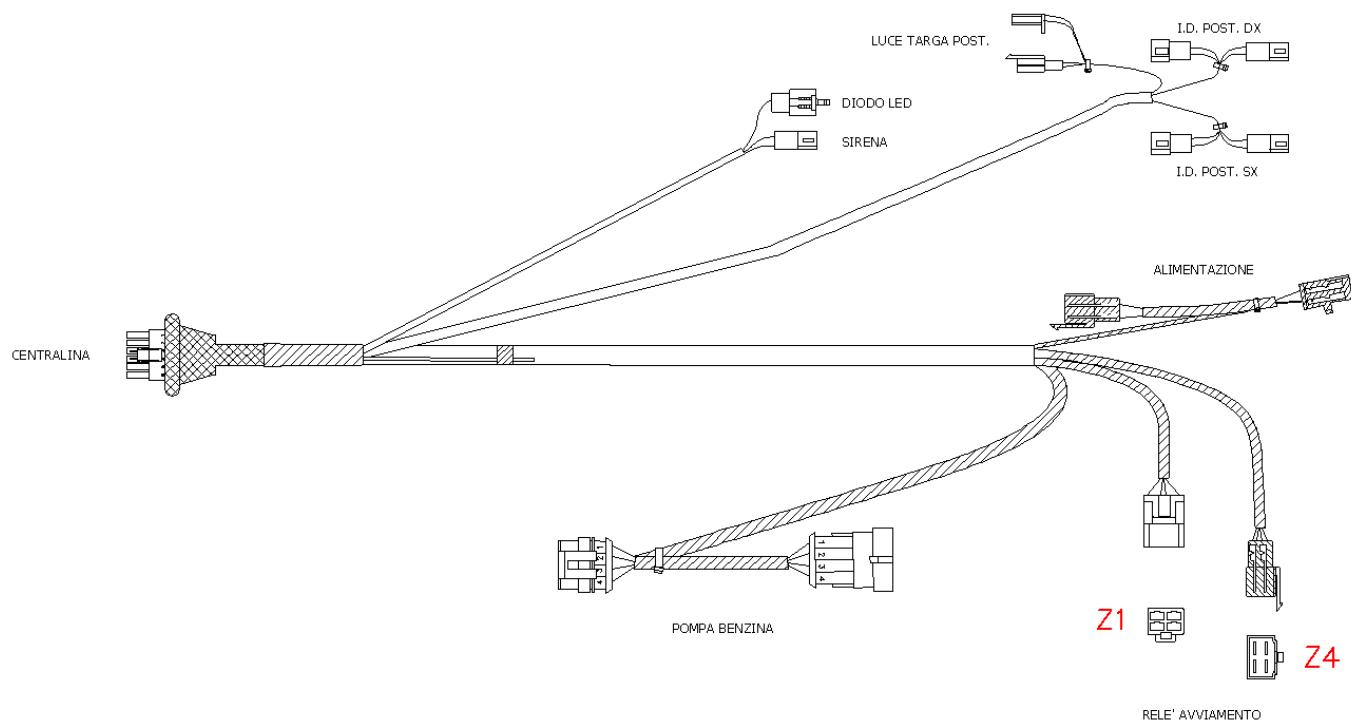
OBJET : Défaut sur l'antivol Moto Guzzi

SYMPTOMES : Non démarrage à moteur chaud

CAUSE : Probables perturbations électromagnétiques dans le câblage antivol/véhicule

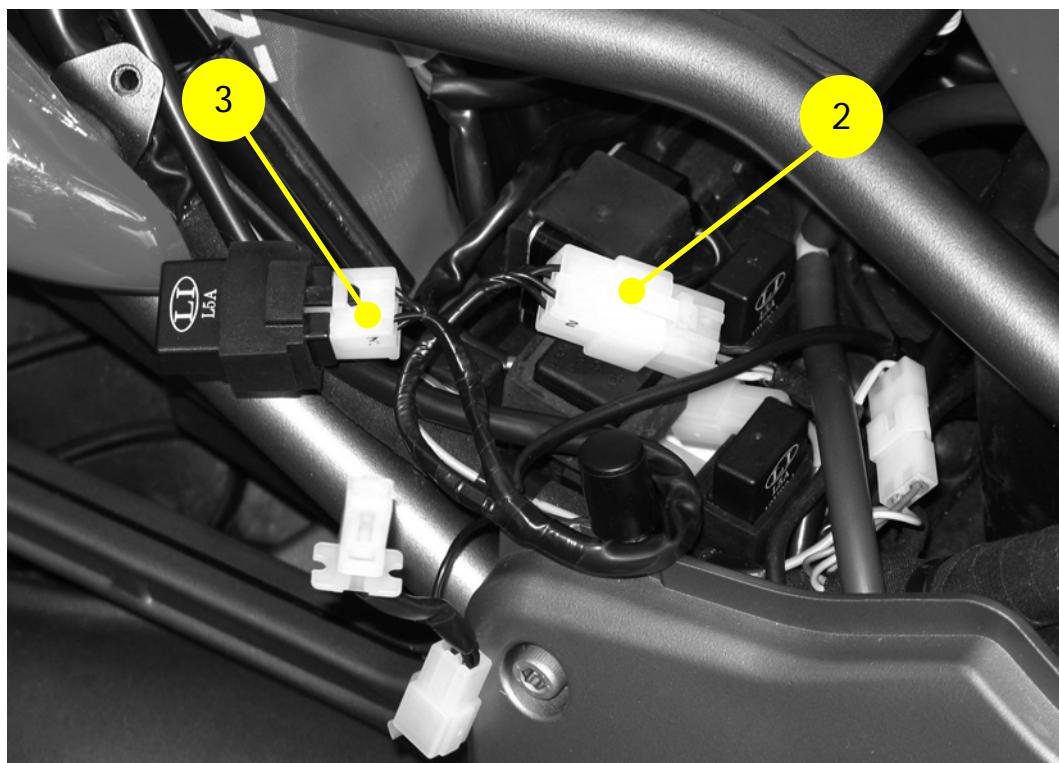
Les deux connecteurs en bas de la photo sont libres et sont ceux qui apportent le positif à l'antivol, et qui doivent être branchés régulièrement.

Étant donné que le problème est lié au premier niveau, il faut bloquer le fonctionnement du bloc moteur.

Pour bloquer le fonctionnement de bloc moteur de l'antivol, il faut remplacer le relais de démarrage dans sa position d'origine dans le câblage principal. En regardant la photo, débrancher le relais du connecteur 3 (Z1 dans le schéma du câblage) ainsi que le connecteur 2 (Z4 dans le schéma du câblage), puis brancher le relais à la place du connecteur 2. De cette façon le bloc moteur est bloqué et le blocage de la pompe à essence est maintenu (ses connecteurs ne sont pas visibles sur la photo). Les connecteurs 2 et 3 libres doivent être isolés avec du ruban isolant.

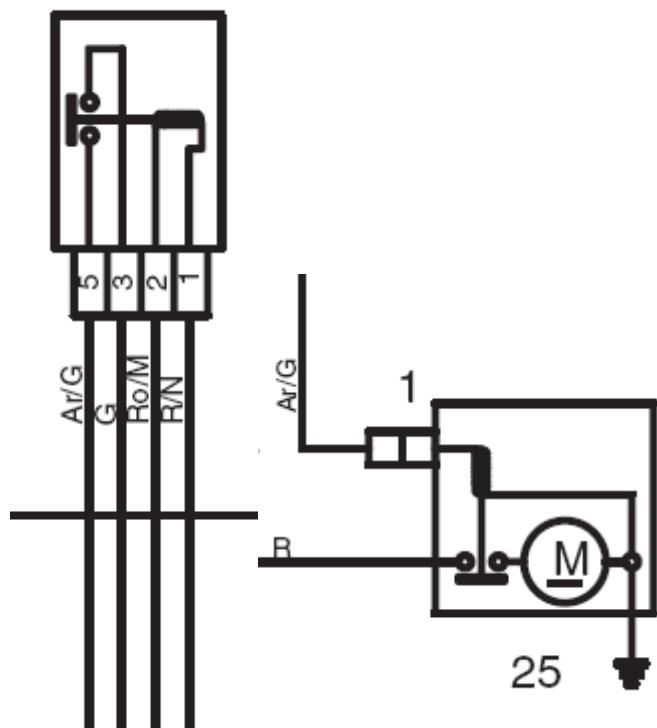
3

SYMPTOMES : Non démarrage à moteur chaud.

Section insuffisante du fil +12V d'excitation du télérupteur de démarrage.

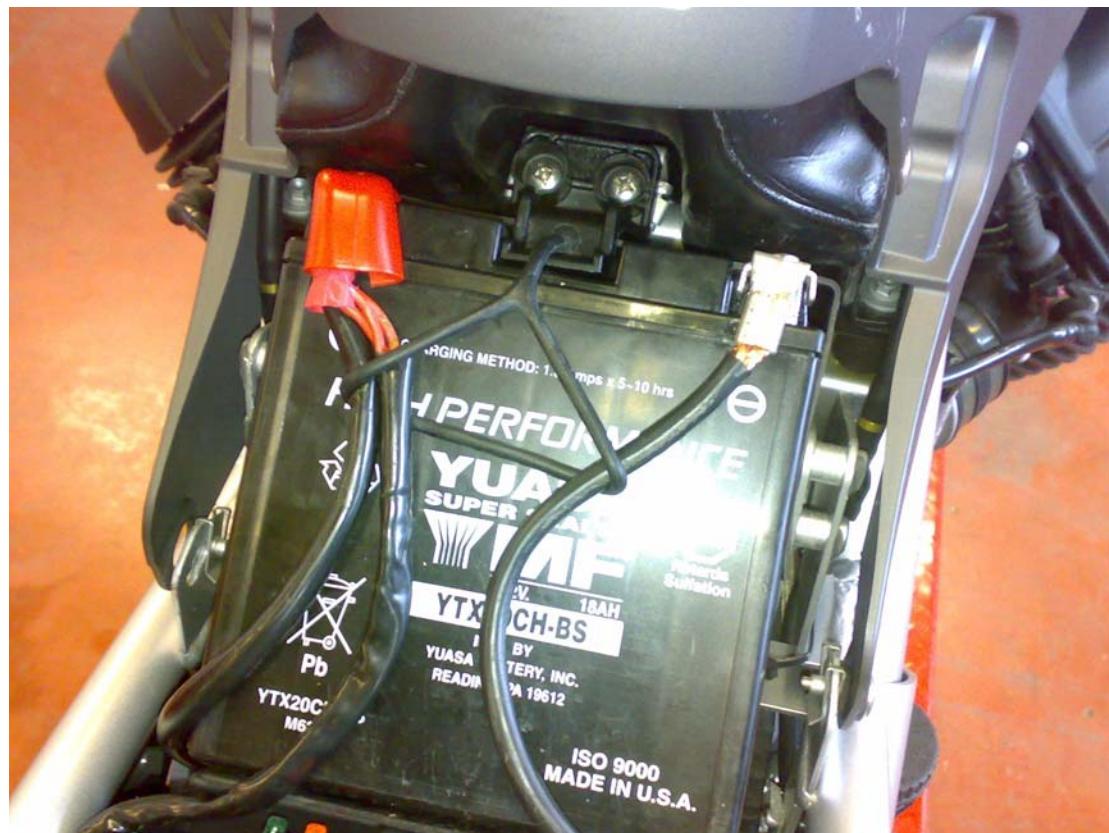
CAUSES : Étant donné qu'il n'y a aucun dispositif de blocage des câbles de connexion équipement électrique/batterie, pendant la phase d'entretien du véhicule effectuée aussi bien par votre concessionnaire que par vous-même, il est possible que lorsque l'on remet la selle en place les deux crochets métalliques de celle-ci endommagent irréparablement les câbles.

Le résultat final devrait correspondre à l'image suivante.
